# 화학사고 사례연구

7  
호

망간(Mn) 용해조에서 발생한  
수소 폭발사고

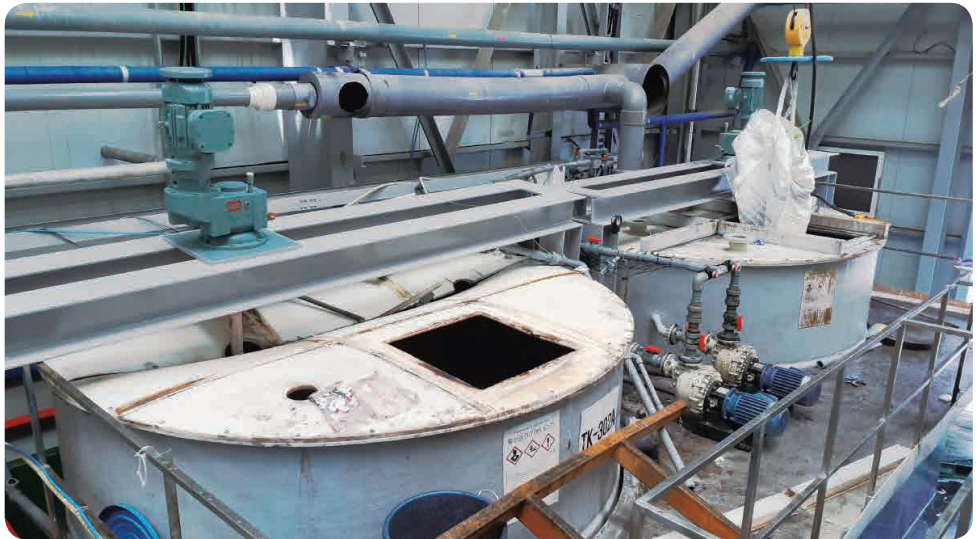
사진1 폭발이 발생한 Mn용해조

2019년 7월 충청북도 소재 ○○○사업장 2차전지용 NCM전구체 생산공장에서 망간(Mn)용해조 (15 m³)에 망간(2 ton)과 연수(4 ton)를 주입 후 황산을 주입하는 과정에서 황산과 망간의 반응 중 발생한 수소에 의해 폭발이 발생하여 작업중이던 작업자(2명)가 비산한 황산에 의해 화상을 당한 사고이다.

- 스크러버 본체(1기) 파손, 용해조(1기) 상부 덮개판 및 일부 배관 파손

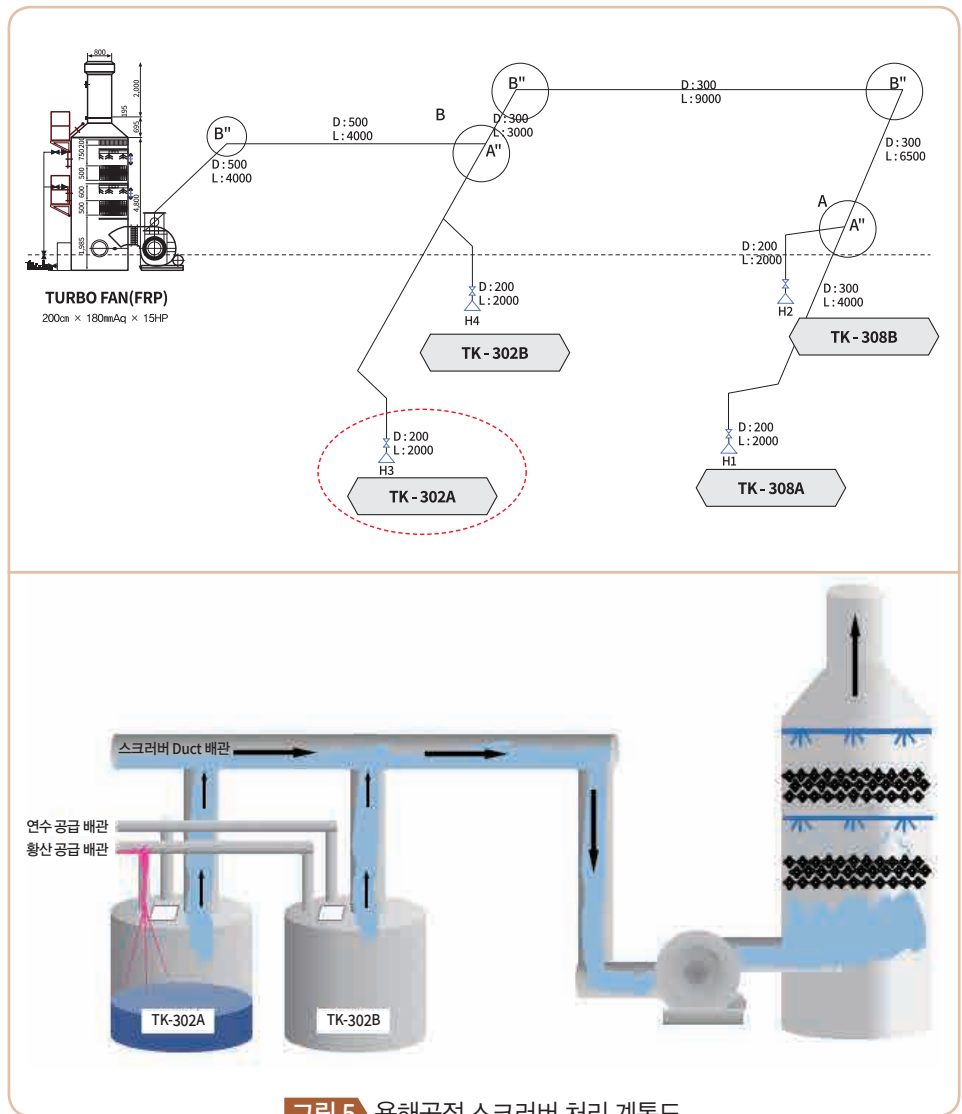
그림 5 용해공정 스크러버 처리 계통도

- 용해조(TK302A)에 투입된 망간과 황산의 반응으로 수소가 발생하여 용해조 내부에 폭발분위기를 형성할 수 있는 충분한 양(수소 폭발상/하한 농도 : 4 ~ 74 %)이 체류한 것으로 추정된다.
- 용해조에서 발생한 수소와 황산증기는 스크러버에서 처리하고 있었으나 스크러버 내부 확인결과 슬러지가 충전재(폴링) 및 충전재를 지지하는 철망(Mesh)에 고착되어 배기계통이 대부분 막혀 있었다.
- 배기계통의 막힘에 의해 용해조에서 발생한 수소를 정상적으로 처리/배출될 수 없는 상황이었다.

※ 사고당시 스크러버 처리를 위한 충전재(폴링) 및 충전재 지지용 철망(Mesh)에 끼어 있던 슬러지에 의해 배기계통이 차단되어 수소가스가 덕트에 체류했을 것으로 추정됨.

- 스크러버 용량 산정시 용해조 탱크에서 반응에 의해 생성되는 수소의 발생량을 충분히 처리할 수 있도록 용량을 산정하여 설치하여야 한다.
  - 스크러버 내부의 충전물의 상태를 적절한 주기로 점검하여 발생하는 수소를 충분히 처리할 수 있도록 스크러버를 관리하여야 한다.
- ※ 설비 유지·보수 지침에 따라 적절한 관리대상 등급을 부여하고 주기적으로 상태점검이 필요함

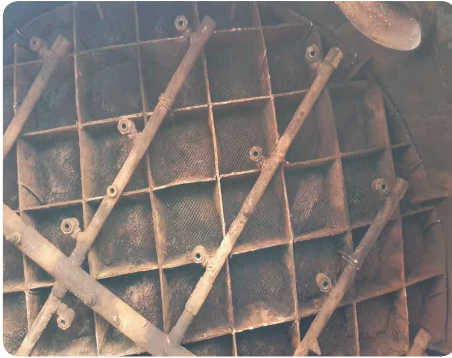
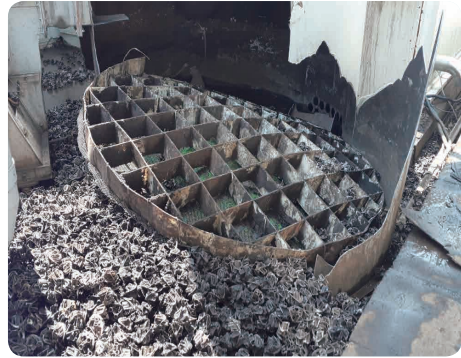
사진 2 스크러버 내부 충진재(폴링) 지지 철망(Mesh)

- 스크러버 내부의 충진재(폴링) 및 충진재 지지 철망(Mesh)의 상태는 슬러지가 심하게 끼여 있어 스크러버 효율이 현저히 저하되었을 것으로 판단된다.

※ 스크러버 내부 충전재 지지 철망(Mesh)의 간격이 좁아 이물질이 부착되기 쉬운 구조였음

- 용해공정 스크러버 배기라인의 이상유무를 작업자가 확인할 수 있도록 배기배관 유속 측정 및 스크러버 차압측정, 배풍기 작동상태 등을 모니터링 할 수 있도록 조치하여야 한다.
- ※ 스크러버 배기라인의 유속 및 차압, 배풍기 작동상태 등을 모니터링 하고 이상상태 확인시에는 알람 및 황산펌프 가동중지 조치 등의 인터록 설정 필요

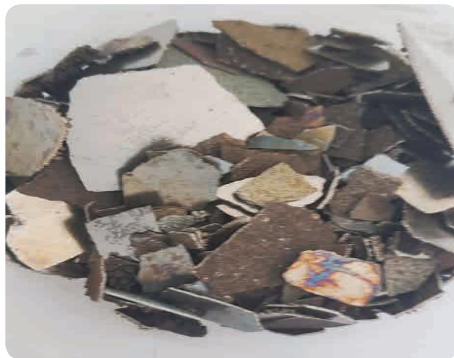
사진 3 망간 칩(Flake) 사진

- 사고가 발생한 망간(Mn) 용해조(TK-302A)에 인접한 용해조(TK-302B)에 망간을 톤백으로 투입하는 과정에서 망간 칩(Flake)의 충돌로 발생한 스파크에 의해 점화되어 용해조(TK-302A) 및 스크러버로 전파 되었을 것으로 추정된다.

- 용해조에서 발생하는 수소는 인화성가스로, 발생량 및 환기량을 고려하여 용해조 내부 및 주변 장소에 대한 폭발위험장소 선정을 검토하여야 한다.
  - 스크러버 처리라인에 대한 위험성평가를 실시하여 스크러버 고장, 기능상실, 용해조의 동시작업에 따른 위험성 등에 대한 안전조치를 실시하여야 한다.
- ※ 사고발생시 점화원은 망간투입시 발생하는 스파크가 원인으로 판단되므로 동시작업은 금지하는 것으로 절차서에 반영 필요

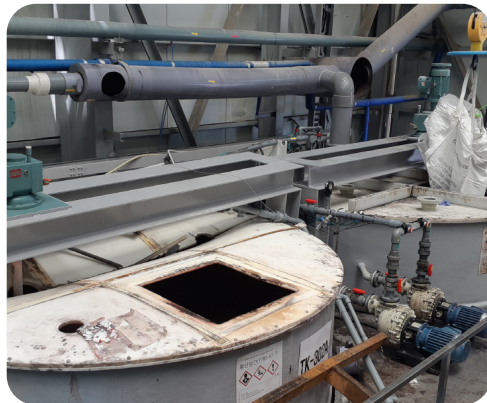
▶ 사고가 발생한 망간(Mn) 용해조

사고는 망간(Mn)용해조에서 망간(Mn)과 황산(H<sub>2</sub>SO<sub>4</sub>)을 용해하는 작업중 발생하는 수소(H<sub>2</sub>)를 적절히 처리하지 못하여 용해조 내부에 체류한 상태에서 망간칩 투입과정에서 발생한 스파크에 의해 점화되어 폭발이 발생한 것으로 추정됨.
