## 황산순환펌프 수리를 위한 질소퍼지 작업 중 황산 누출사고사례 (KOSHA-MIA-202103)

### 황산순환펌프 수리를 위한 질소퍼지 작업 중 황산 누출 사고

2020년 3월 ○○○사업장에서 염소가스 건조공정에서 황산 순환펌프의 Mechanical Seal\* 부위에서 Leak가 발생하여 펌프 내 잔류황산을 제거하고자 드레인 조치 중, 압력이 해소되지 않은 상태로 질소 주입 호스를 분리하면서 황산이 비산되어 근로자 1명이 부상을 당한 사고임.

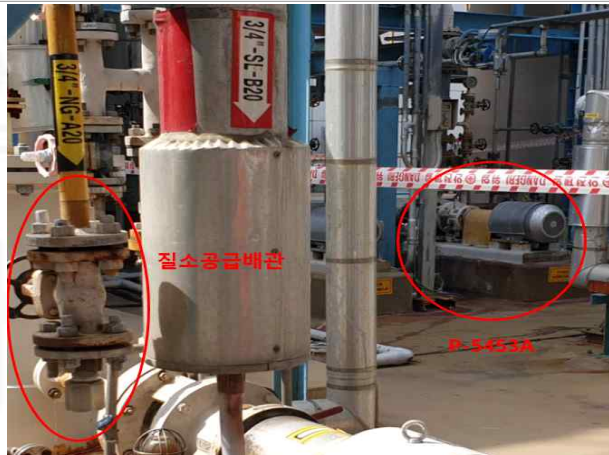
[사고발생 전경]

- 현장에서는 Mechanical Seal 교체를 위해 잔류황산 드레인시, 드레인 배관이 막힌 경우 통상적으로 아래와 같이 실시\*하여 배관 내 가압을 해소하였던 것으로 추정되나
- 사고 당일에는 질소 투입 시 인입측 드레인 배관이 막힌 것을 확인하고 동료 작업자가 펌프 케이싱 하단 드레인 밸브를 개방하기 위해 이동 중 재해자가 가압상태(약 4 kg/cm<sup>2</sup>g)에서 질소호스를 분리함으로써 내부에 미량 존재하던 황산이 순간적으로 비산되었음
- \* 인입측 드레인 배관이 막힐 경우 펌프 케이싱 측에 설치된 드레인 배관을 통해 잔류 황산을 배출하고, 그 이후에는 질소 공급 밸브를 잠그고 토출측 드레인 배관을 통해 잔압을 해소하도록 하고 있음

- 안전운전절차서는 정상적인 작업 절차 뿐 아니라 비상시 정지 및 정비 방법, 비상 정지 후 운전 개시 방법, 위험물질 누출 예방을 위하여 취해야 할 사항 등에 대해 상세히 작성되어야 함
- 또한, 신입사원이 작업을 하더라도 안전운전절차서를 보고 작업을 할 수 있도록 쉽게 작성되어야 하며, 작업자가 작업방법을 충분히 숙지하고 작업할 수 있도록 지속적으로 교육해야 함

- 정상 운전 중에 발생 가능한 간헐적인 정비보수작업을 포함한 모든 작업은 작업 방법에 맞는 위험성평가를 통해 발생 가능한 모든 위험이 검토되어야함
- 또한, 위험성평가를 통해 도출된 위험은 설비적·절차적 방법을 통해 제거 및 통제할 수 있도록 안전운전절차서에 반영해야 함
- 적절한 위험성평가와 변경관리를 통해 Mechanical Seal Leak 등이 발생하여 주위 설비를 부식시키거나 근로자에게 상해를 입힐 수 있는 원심펌프를 대신해 Magnetic 펌프 등 Non-seal type의 펌프를 사용하여 누출의 가능성을 원천적으로 차단하는 방법이 권장됨

- 금번 사고는 황산의 비산이 가능하다는 위험성을 인지하지 못한 채 진행되어 적절한 보호구가 착용되지 않음. 보호구는 물질 및 공정의 특성에 따라 적절히 선정되어야 하며, 작업자가 보호구를 적절히 착용하였는지 안전 관리자 등을 통해 확인한 후 작업을 진행하여야 함.

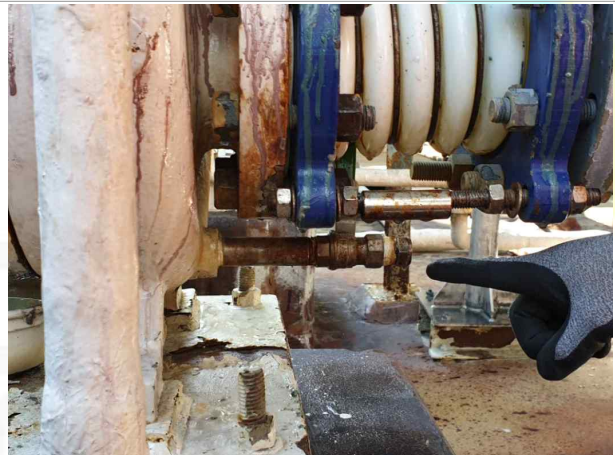
[펌프 Casing 측 드레인 배관]

\* 펌프 내 잔류황산을 제거하고자 질소를 투입하였으나 배관 막힘으로 인해 펌프 내부압력(약 4 kg/cm<sup>2</sup>g)이 떨어지지 않자, 드레인 배관에 연결된 질소 주입호스를 분리
