용접작업 중 냉각탑 화재사고사례

용접작업 중 냉각탑 화재사고

2021년 12월 전남 여수시 (주)OO에서 냉각탑 설치 시 냉각탑의 팬모터 전선관 고정을 위한 용접작업 중 용접불꽃에 의해 FRP*재질의 냉각탑에 화재가 발생함

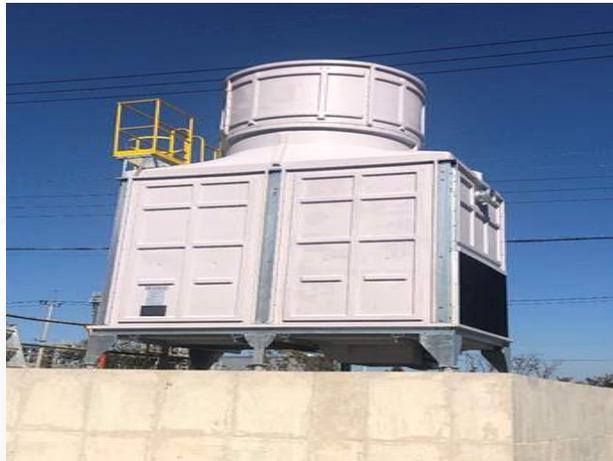
[사고 발생 전 사진(냉각탑)]

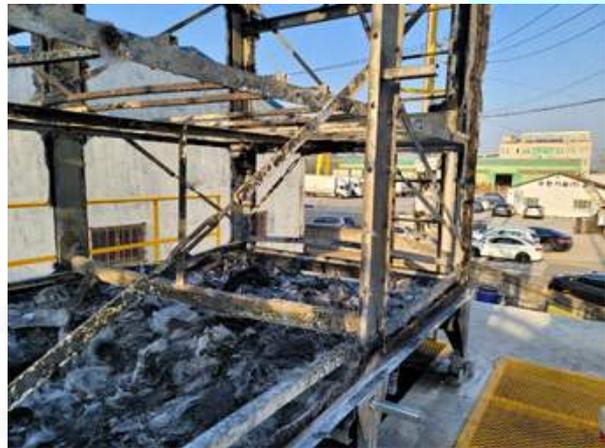
[사고 발생 후 사진(냉각탑 전소)]

- 냉각탑의 팬모터 전선관 고정을 위한 용접작업 중 고온의 용접불꽃이 가연물인 냉각탑 내부 FRP재질에 비산되어 축열·발화되어 화재발생

- 가연성 물질, 인화성 물질 근처에 화기작업 금지
; 가연물 주변, 인화성 물질 취급설비(용기, 배관 등) 근처 및 인화성 물질 취급 밀폐공간에서 화기작업(용접·용단) 금지
- 용접불티 비산방지덮개, 용접방화포 등 불꽃, 불티 비산방지조치 철저
; 적정성능*을 지닌 용접방화포등을 불티 비산거리내의 벽, 바닥, 개구부 또는 틈새에 빈틈없이 설치
