오수관로 부설 작업 중 굴착 사면 붕괴

공 사 명	00타워 신축공사	발생일시	2020.5.25(월) 10:14분경
재해형태	무너짐	재해정도	사망 1명
소 재 지	경기도 ○○○시 ○○동	공사규모	지하2층 지상13층 1개동

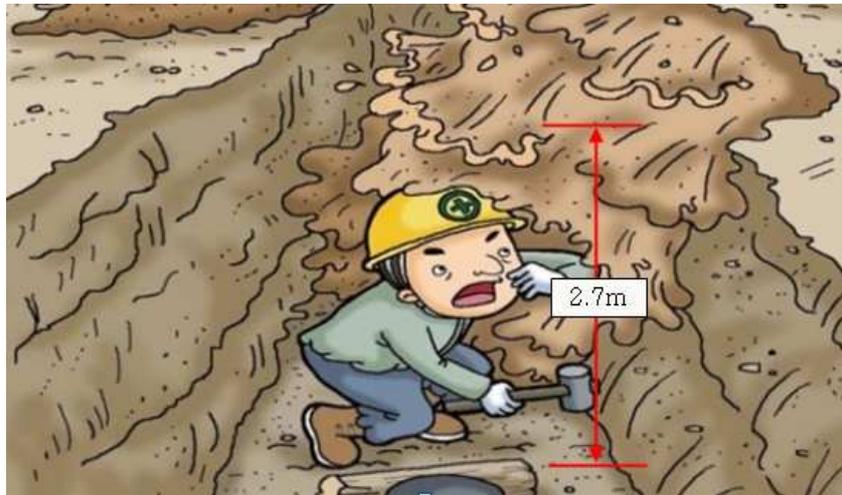
재 해 상 황 도

재해개요
 2020. 5. 25(월) 10:14경 경기 ○○○시 ○○동 소재 ○○건설(주) ○○타워 별내 신축공사 현장에서 오수관로(D300, L=6.0m) 부설을 위한 지반 굴착 작업을 하던 중, 한 쪽 사면(H=2.7m)이 무너져 굴착면 바닥에 있던 작업자(남, 58세, 보통인부)가 토사에 매몰, 병원으로 이송하였으나 사망한 재해임.

- 지반 굴착작업시 붕괴 방지조치 실시
 - 사업주는 오수관로 부설을 위해 토사 지반을 굴착하는 경우 사면 기울기는 최소 1:1이상 확보하거나 흠막이가시설을 설치하여 사면 붕괴를 방지하여야 함.
- 굴착작업계획서 작성
 - 사업주는 굴착면 높이가 2m 이상 되는 지반의 굴착작업을 하는 경우 작업장의 지형·지반 및 지층 상태, 굴착방법 및 순서, 흠막이지보공 설치방법 등이 포함된 작업계획서를 작성 후 계획에 따라 작업을 하도록 하여야 함.
