# 화학사고 사례연구 염소 이송작업 중 누출사고

화학사고 사례연구

## I. 사고개요

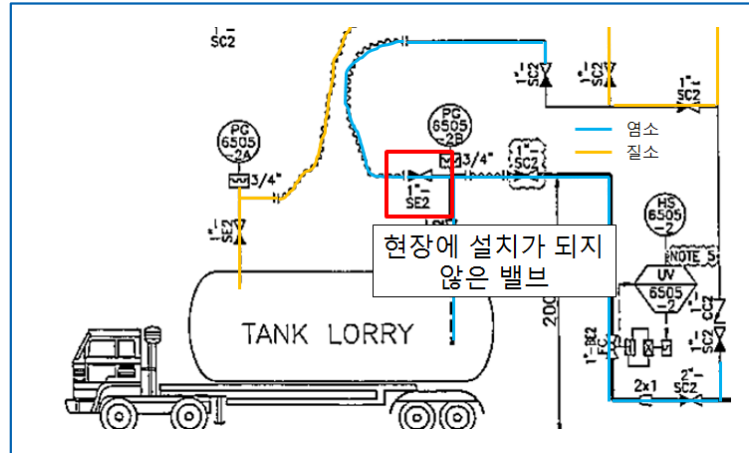
[그림 7] 설계도면 상 표현되어 있으나 실제 현장에 설치가 되지 않은 차단밸브

✓ 질소 퍼지 배관에 차단밸브가 설치되지 않아 염소가 잔류하게 시공된 현장의 오류

- 설계도면에 표시된 수동밸브(1" - SE2)는 염소 하역이 완료된 후 배관에 잔류하고 있는 염소를 제거하기 위한 퍼지 배관에 설치된 밸브로, 염소 하역 중에는 닫힌 상태로 두어 하역 작업 시 퍼지 배관에 염소가 역류하지 않도록 하는 필수적인 밸브이다.
- 그러나 실제 현장 확인 결과 이 수동밸브(1" - SE2)가 설치되어 있지 않아 하역 작업 시 플렉시

블 호스에 염소가 정채되어 있는 상태로 운전되고 있었으며, 퍼지 배관에 설치된 플렉시블 호스가 파열되어 염소가 누출되었다.

- 사고가 발생한 플렉시블 호스는 염소 하역작업이 완료된 후 배관에 잔류하고 있는 염소를 제거하기 위한 퍼지 배관에 설치되어 있어 염소와 접촉하지 않도록 관리되었다.
- 그러나 설계와 달리 퍼지 배관 입구에 차단밸브가 설치되지 않아 불필요한 염소가 플렉시블 호스에 차 있는 상태로 운전되었고, 그로 인해 플렉시블 호스가 파열되어 염소가 누출되는 사고가 발생하였다.

- P&ID, 설비배치도 등 도면은 설계의도에 따라 다양한 검토를 거쳐 작성되므로, 도면에 표현된 설비 및 계기 등은 빠짐없이 현장에 설치되어야 한다.
- 또한 각종 설비 및 계기 등의 설치 여부를 확인하여 현장과 도면이 일치되도록 지속적으로 관리하여 금 번과 같은 사고를 방지하여야 한다.

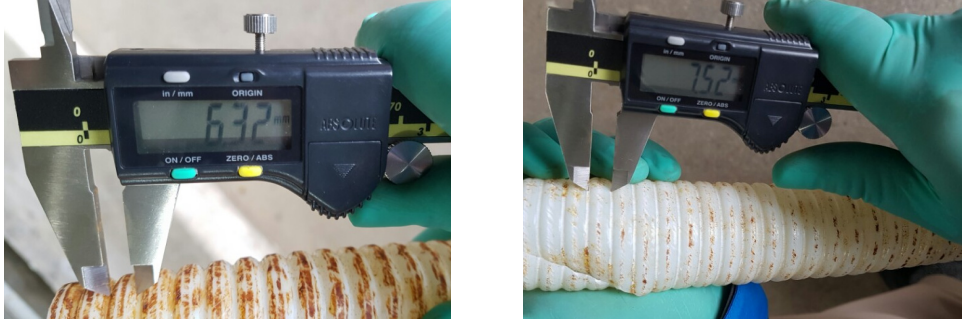
- 파열된 PTFE Hose 확인 결과 나사산 사이의 간격이 7.5 mm로, 부풀지 않은 부분의 나사산 간격인 6.3 mm와 비교해 볼 때 장기간 동안 팽창되어 회복되지 않았음을 예측할 수 있다.

[사진 2] 정상적인 나사산의 간격(좌)과 변형된 나사산의 간격(우)

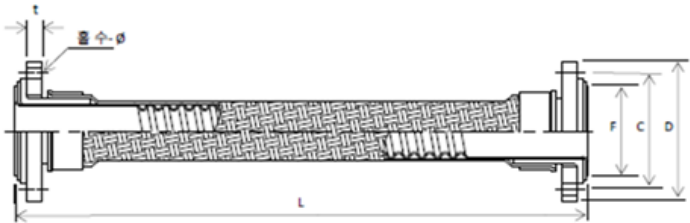
[그림 8] 플렉시블 호스 출하검사 성적서

- 또한 사업장에서 제공한 플렉시블 호스의 출하검사성적서 확인 결과 7 kgf/cm<sup>2</sup> (설계기준 : 21 kgf/cm<sup>2</sup>) 으로 압력시험을 하여 운전압력인 6.5 ~ 9.5 kgf/cm<sup>2</sup>에서 내압성능을 가질 수 있는 것이 적절히 검증되지 않았다.

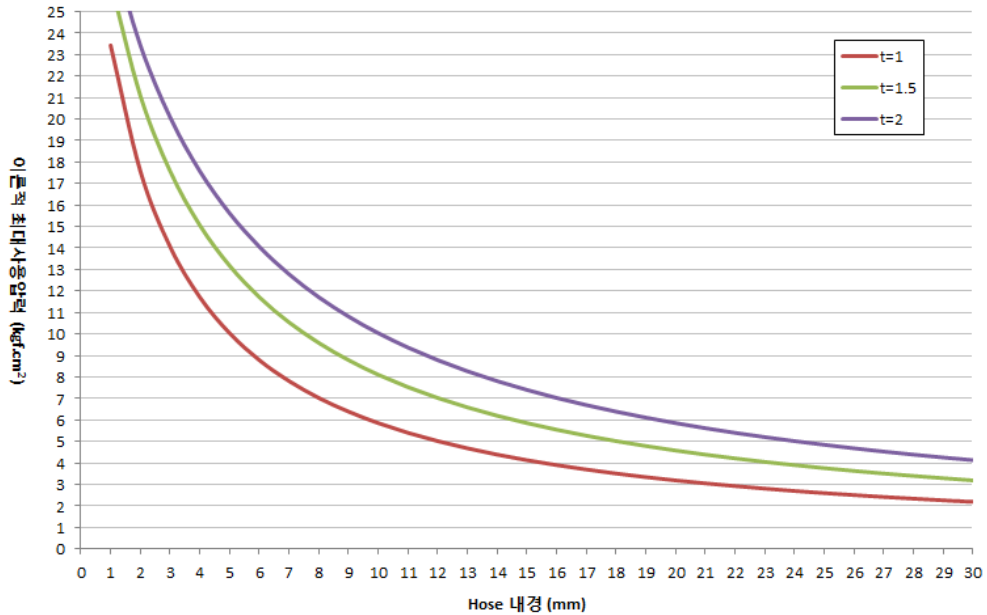
[그림 9] PTFE 배관 최대사용 압력 그래프

- Barlow formula에 의하면 배관이 사용할 수 있는 최고 사용 압력은 배관의 외경에 반비례하므로, 21 mm에서 28.5mm로 증가하였을 시 압력은 약 24 % 감소함을 알 수 있다.

- [그림 9]에서 확인할 수 있듯이, 내경이 21 mm이고, 두께가 1.5 mm인 PTFE Hose(최초 설계 시 사용했던 호스)의 최대사용압력은  $4.4 \text{ kgf/cm}^2$ 이고, 내경이 28.5 mm이고, 두께가 1 mm (파열된 호스)인 PTFE 배관의 최대사용압력은  $2.3 \text{ kgf/cm}^2$ 로 계산할 수 있다.
- 파단 압력(Burst Pressure)은 일반적으로(Rule of Thumb) 최대사용압력의 4 ~ 5배로, 브레이드가 없을 시 확관 및 팽창된 PTFE 배관의 파단압력은 약  $9.2 \sim 11.5 \text{ kgf/cm}^2$ 로 추정할 수 있다.
- [사진 2]와 [사진 3]으로 추정해 보았을 때, PTFE Hose는 장기간 팽창되어 배관의 직경 또한 증가하였을 것으로 추정되며, 배관의 팽창 및 두께 감소율을 감안하여 20 %의 직경이 증가(34.2 mm)하였다고 가정하였을 시 파단 압력은  $8 \sim 10 \text{ kgf/cm}^2$ 로 추정할 수 있다.
- 염소 하역 작업 시 압력 트렌트를 확인한 결과, 운전압력은  $6.5 \sim 9.5 \text{ kgf/cm}^2$ 로, 플렉시블 호스는 최대사용압력을 넘어서 파단압력 부근에서 운전되었음을 확인 할 수 있다.
- 1번 하역장에서 염소 하역 작업 시 실제 사용했던 플렉시블 호스를 확인한 결과 28 mm의 내경을 가지는 플렉시블 호스의 일부분이 내압을 견디지 못하고 부풀어 오른 것을 확인할 수 있었다.

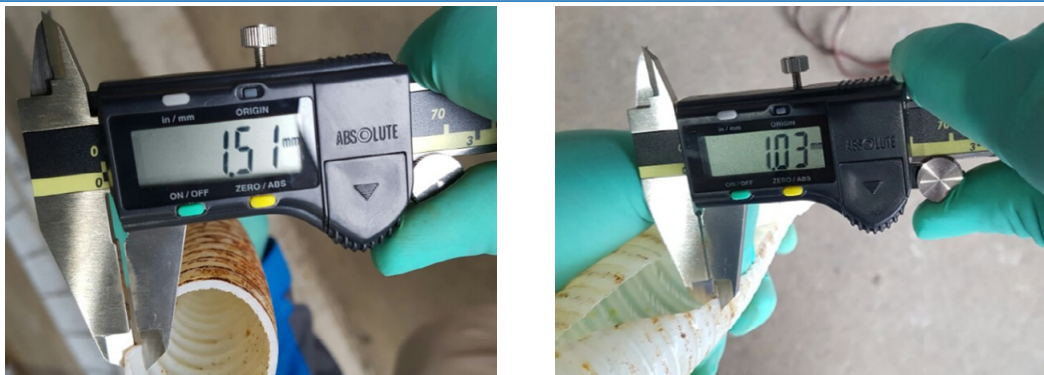
- 사고가 발생한 PTFE Hose의 파열된 부분의 두께를 측정해 본 결과 파열된 부분은 팽창으로 인해 두께가 감소하여 1 mm의 두께를 가짐을 확인할 수 있었다.

[사진 3] 파열된 배관의 정상 두께(좌)와 변형 두께(우)

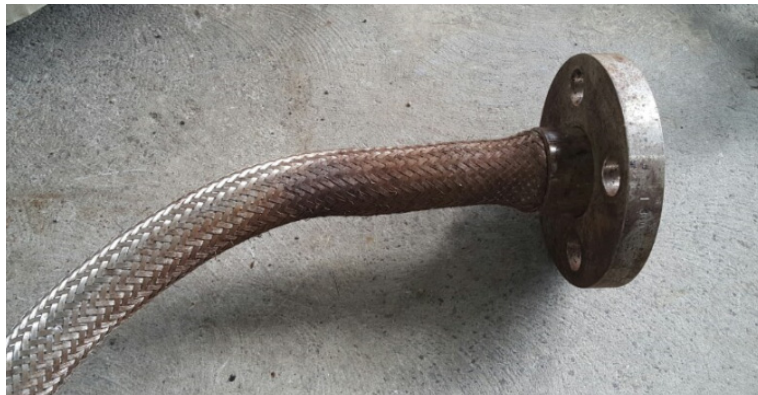
[사진 4] 1번 하역장에서 질소 퍼지에 사용했던 28 mm 플렉시블 호스

- 사용 압력의 감소를 가져올 수 있는 내경을 확대하는 중요한 변경을 실시하면서, 변경관리를 통한 충분한 기술적 검토가 이루어지지 않고 경영적 이유(하역시간 단축)만으로 변경을 실시하여 부적절한 호스를 사용하였다. 이로 인해 하역 작업 시 사용한 플렉시블 호스가 운전압력을 견디지 못하고 파단된 것으로 추정된다.

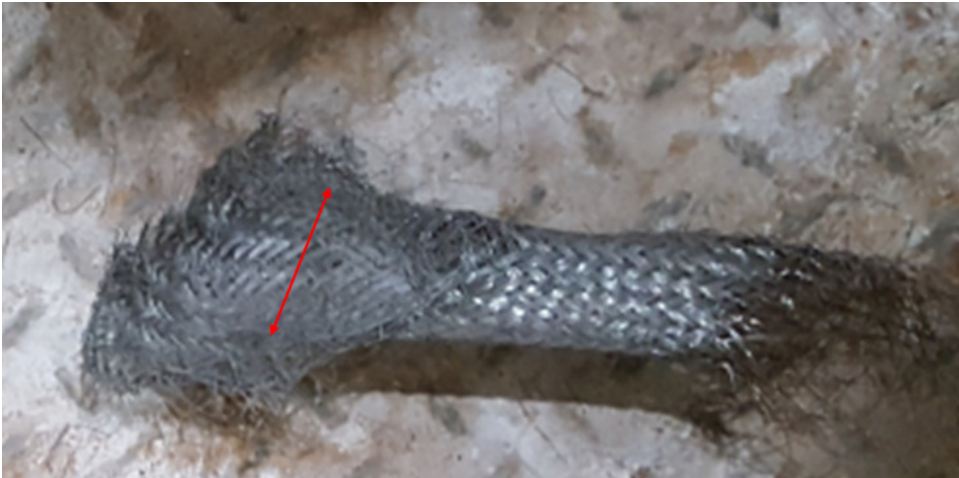
- 비금속 재질의 내관을 사용하는 염소 이송용 플렉시블 호스는 염소의 침투에 의한 외부 재질의 부식 가능성 여부가 검토되어야 한다. 그러나 염소에 의한 부식 특성이 취약한 SUS-304가 플렉시블 호스 브레이드의 재질로 사용되었다.
- 브레이드의 부식으로 인해 PTFE Hose만으로 하역 작업 시 발생하는 압력으로 호스의 변형이 발생한 것으로 추정되며, 파단된 브레이드를 확인한 결과 제 기능을 하지 못하고 PTFE Hose가 파열되는 방향으로 찢어졌음을 확인할 수 있었다.

[사진 5] 현장에서 발견된 Braid 파편

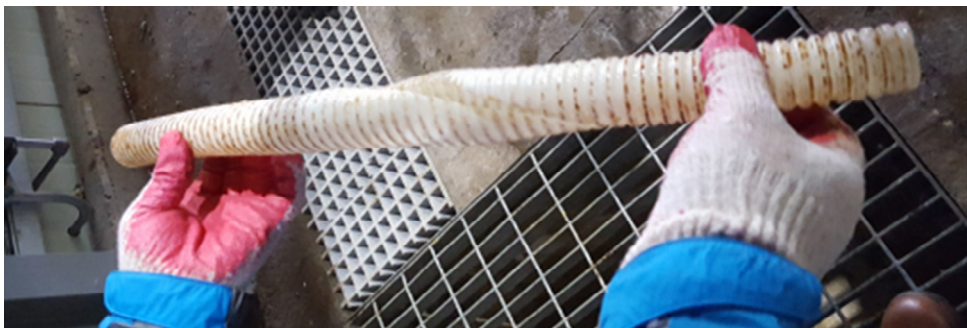
[사진 6] 파열된 PTFE 배관

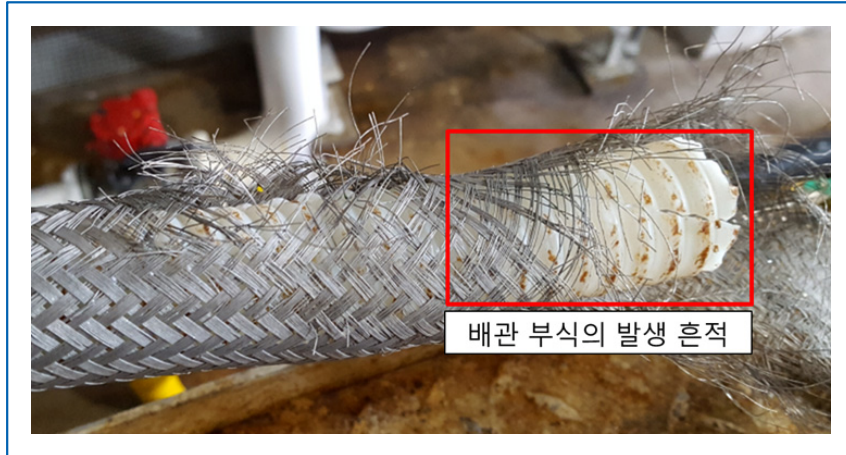
- 사고가 난 플렉시블 호스와 동일한 명세의 플렉시블 호스가 설치된 1번 하역장을 보면 PTFE를 에워싸고 있는 SUS-304 재료의 브레이드가 부식에 의해 갈색으로 변질되어 있음을 확인할 수 있으며, 파열된 플렉시블 호스의 브레이드 역시 부식이 발생하였음을 확인할 수 있다.

[사진 7] 부식에 의한 내부 배관의 부식 발생 흔적

- 화학설비 및 그 부속설비 등은 해당 공정에서 사용하는 물질에 따라 적절한 재질을 선정하여 제작하여야 한다. 특히나 플렉시블 호스처럼 화학물질 이송 관련 설비는 소모품으로 간주되어 적절한 검토 등이 이루어지지 않을 수 있으므로 사고 발생의 위험이 더욱 높아질 수 있다.
- 금 번 사고처럼 염소를 사용하는 사업장에서는 플렉시블 호스 사용 시 염소에 대한 내화학성을 가지는 비금속 재질인 PTFE 등의 플라스틱을 내부 호스로 사용하고, PTFE 배관의 단점인 염소 침투 특성을 고려하여, 브레이드도 염소에 대한 내화학성을 가지는 PVDF(Poly Vinylidene Fluoride) 또는 Hastelloy C-276 등을 사용하여야 한다. 또한 외부의 충격으로부터 호스를 보호하기 위하여 아래 그림과 같이 HDPE Spiral Guard를 에워싸는 것도 필요하다.

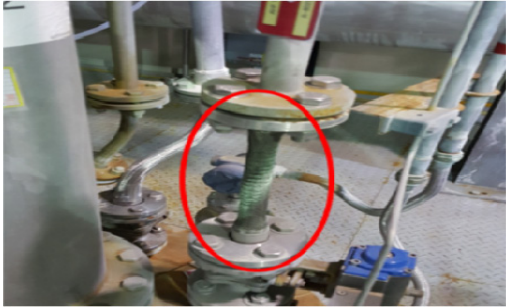
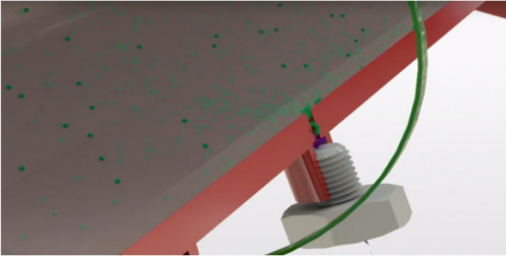
| 사고 후 점검 | <ul style="list-style-type: none"> <li>주요 설비 및 배관에 대해 부식진행 여부를 확인한 결과 불화수소(100% HF)가 Teflon에 침투되어 누출된 후 공기 중의 수분과 만나 불산이 되고 금속표면에 부식을 일으키는 것이 확인되었다.</li> </ul> |

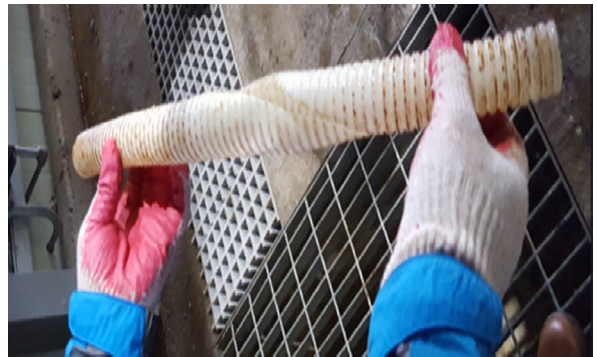
[그림 2] 파열된 Flexible Hose(PTFE Tube)

- 충분한 설계검토 없이 염소 하역시간 단축을 위해 두께는 같고 내경만 큰 플렉시블 호스로 변경하여 내부 PTFE Hose의 최고사용압력이 감소함. 염소 침투로 브레이드가 부식되면서 내압성능을 유지하지 못하게 되고 PTFE Hose 단독으로 운전압력을 견디다 파열되어 사고가 발생함.

- 플렉시블 호스의 내부 호스 재질인 PTFE는 치환 매커니즘을 통해 염소 분자가 침투될 수 있으며, 외기로 침투된 염소는 대기 중의 수분과 반응하여 HOCl 및 HCl을 생성시킴. 생성된 HOCl 및 HCl로 인해 SUS-304 재질의 브레이드가 부식되면서 내압성능을 잃게 되고 플렉시블 호스가 파열되어 염소가 누출되는 사고가 발생함.
