## 콘크리트 타설작업 중 거푸집동바리 및 데크플레이트 붕괴

2019.7.30.(화) 경남 김해시 소재 ○○초등학교 신축공사 현장 지상2층 바닥슬래브 콘크리트 타설작업 진행중 상부하중을 견디지 못하고 거푸집동바리(V5) 및 데크플레이트가 붕괴되어 3명 부상

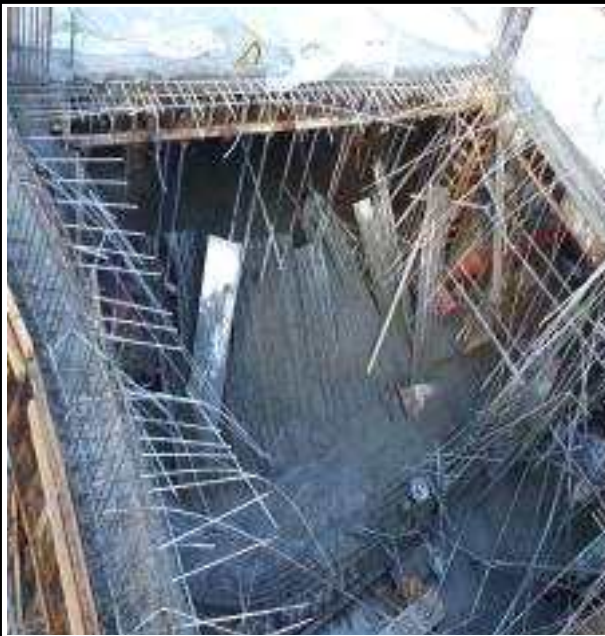
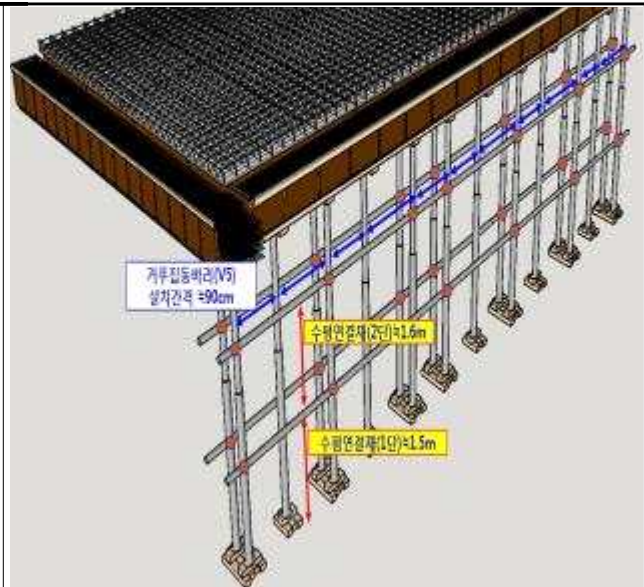
거푸집동바리(V5) 조립도(추정)

- 보 구조검토 시 슬래브 부분 설계하중 미산정, 1열구간 수평연결재 미설치, 수평연결재 1개 방향으로만 설치되어 상부하중을 지지하지 못함.
- 강재의 교차부 클램프의 미인증품 사용
- 미인증품인 파이프서포트(V5) 사용

- 거푸집동바리의 추가 설치, 수평연결재 2열 설치, 거푸집동바리 및 클램프의 인증품 사용 등 구조검토를 통해 자중 및 작업하중을 견딜 수 있는 설치방법을 결정하고,
- 거푸집동바리의 설치방법을 구체적으로 알 수 있도록 시공 상세도를 작성하여 준수하여야 함.
