지상4층 창호유리가 떨어져 근로자 맞음

재해개요

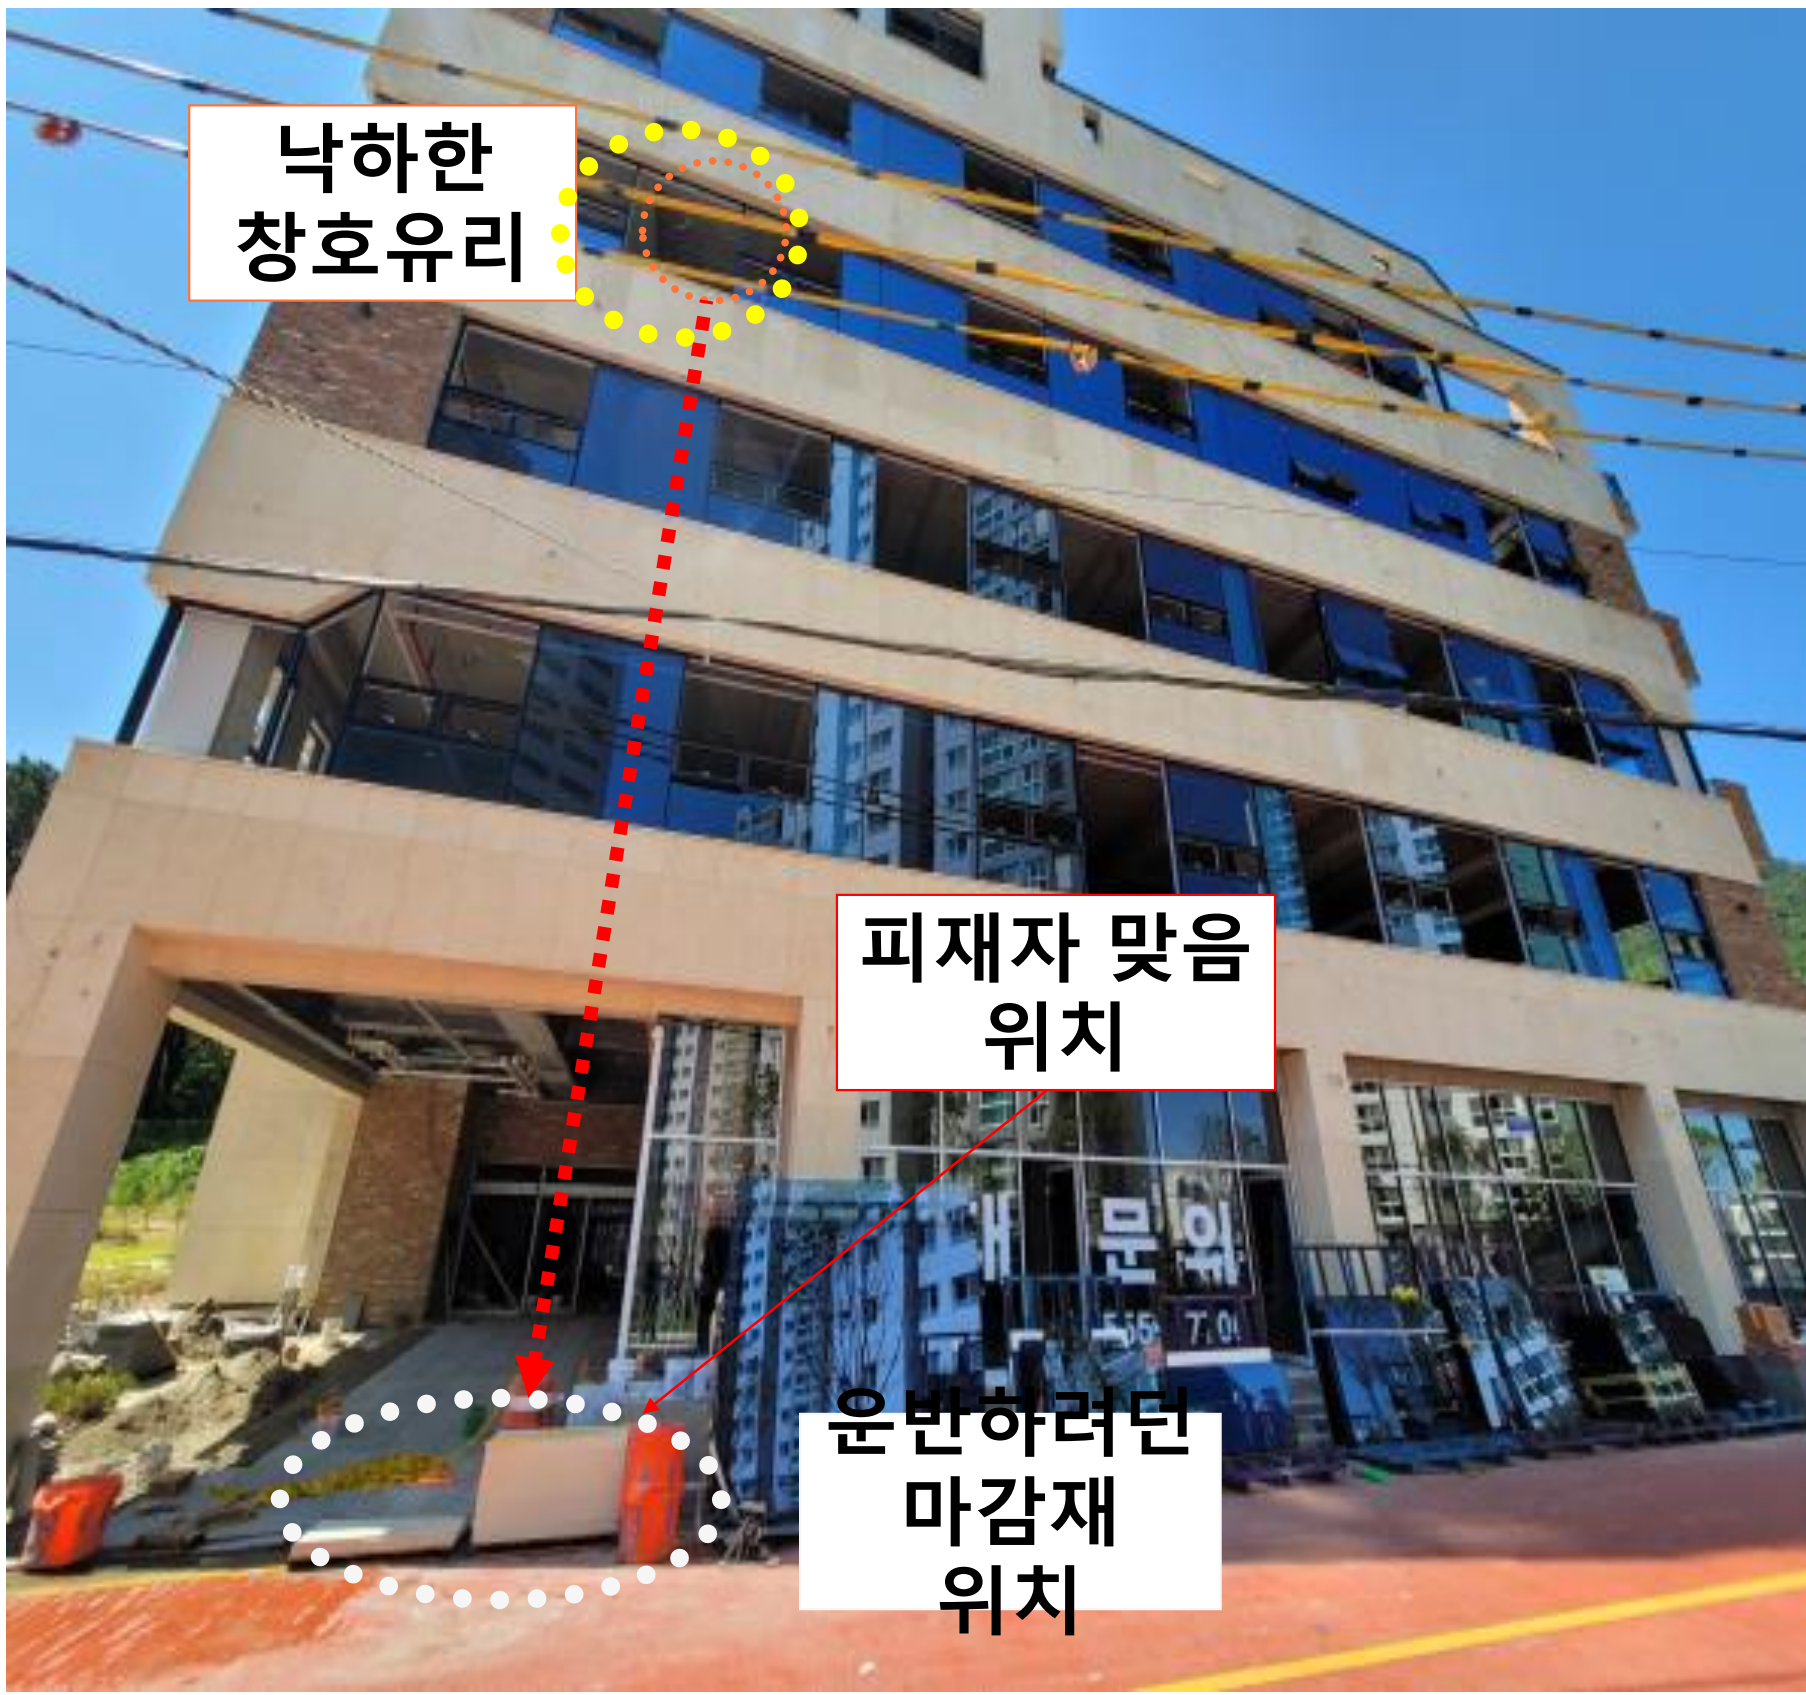
2022. 09.07.(수) 11:15경 부산 동래구 소재 OO동 상가  
신축공사 현장에서 재해자가 지상1층 주출입구에 야  
적된 석재를 손수레에 싣던 작업 중 지상4층에서 낙하  
한 창호유리\*(임시 설치상태)에 맞아 사망함.

- \* 창호유리 제원
- (품명) 로이복층유리, (무게) 약153kg/장
  - (크기 및 규격) 2,050 x 2,530mm, 24T

- (정 상) ① 설계도서에 기초한 시공상세도 및 시방서를 작성 및 준수  
② 낙하 위험 장소 내 출입금지 구역의 설정 등 위험 방지 조치 실시
- (비정상) ① 설계도서에 기초한 시공상세도 및 시방서 미작성 및 미준수  
② 낙하 위험 장소 내 출입금지 구역을 설정하지 않아 타 공종(석재) 근로자가 출입

- (접착성능 부족) 창호유리 부착 시 유리에 오일, 그리스 등의 이물질 제거 등 청소 작업 미흡  
또는 창호유리에 적정 압력(15psi)을 가하지 못해 접착 성능이 부족
- (출입금지 미흡) 물체가 떨어지거나 날아올 위험이 있는 경우 출입 구역의 설정, 보호구 착용  
등 낙하물에 의한 위험방지 조치 미실시

- (작업계획 미작성) 창호유리 설치 등 중량물 취급 작업 시 낙하물에 의한 근로자 위험에 대한  
예방대책을 포함한 작업계획서 미작성
- (시공상세 미작성) 설계도서에 기초한 시공상세도 및 시방서 미작성

- 사업주는 물체가 떨어지거나 날아올 위험이 있는 경우 출입금지 구역의 설정, 보호구의 착용  
등 위험을 방지하기 위하여 필요한 조치를 하여야 함.

- 사업주는 창호유리 등 중량물 취급 작업을 하는 경우 낙하물에 의한 근로자 위험 등 예방대책을  
포함한 작업계획서를 작성하고 이를 해당 근로자에게 주지하여야 함.

- 유리공사 표준시방서(국토교통부, KCS 41 55 09 : 2021)에 따르면 유리의 제작, 시공에 앞서  
설계도서에 기초하여 시공상세도 및 시방서를 작성하도록 명시한 바,
- 공사개요, 범위, 관리체제, 공정표, 사용재료의 명칭, 규격, 제작자, 제작공장, 제작, 시공방법 등  
을 포함한 시방서를 작성하고 이를 준수하여야 함.
