# 해체 중인 사보강재가 떨어져 근로자 맞음

## 재해개요

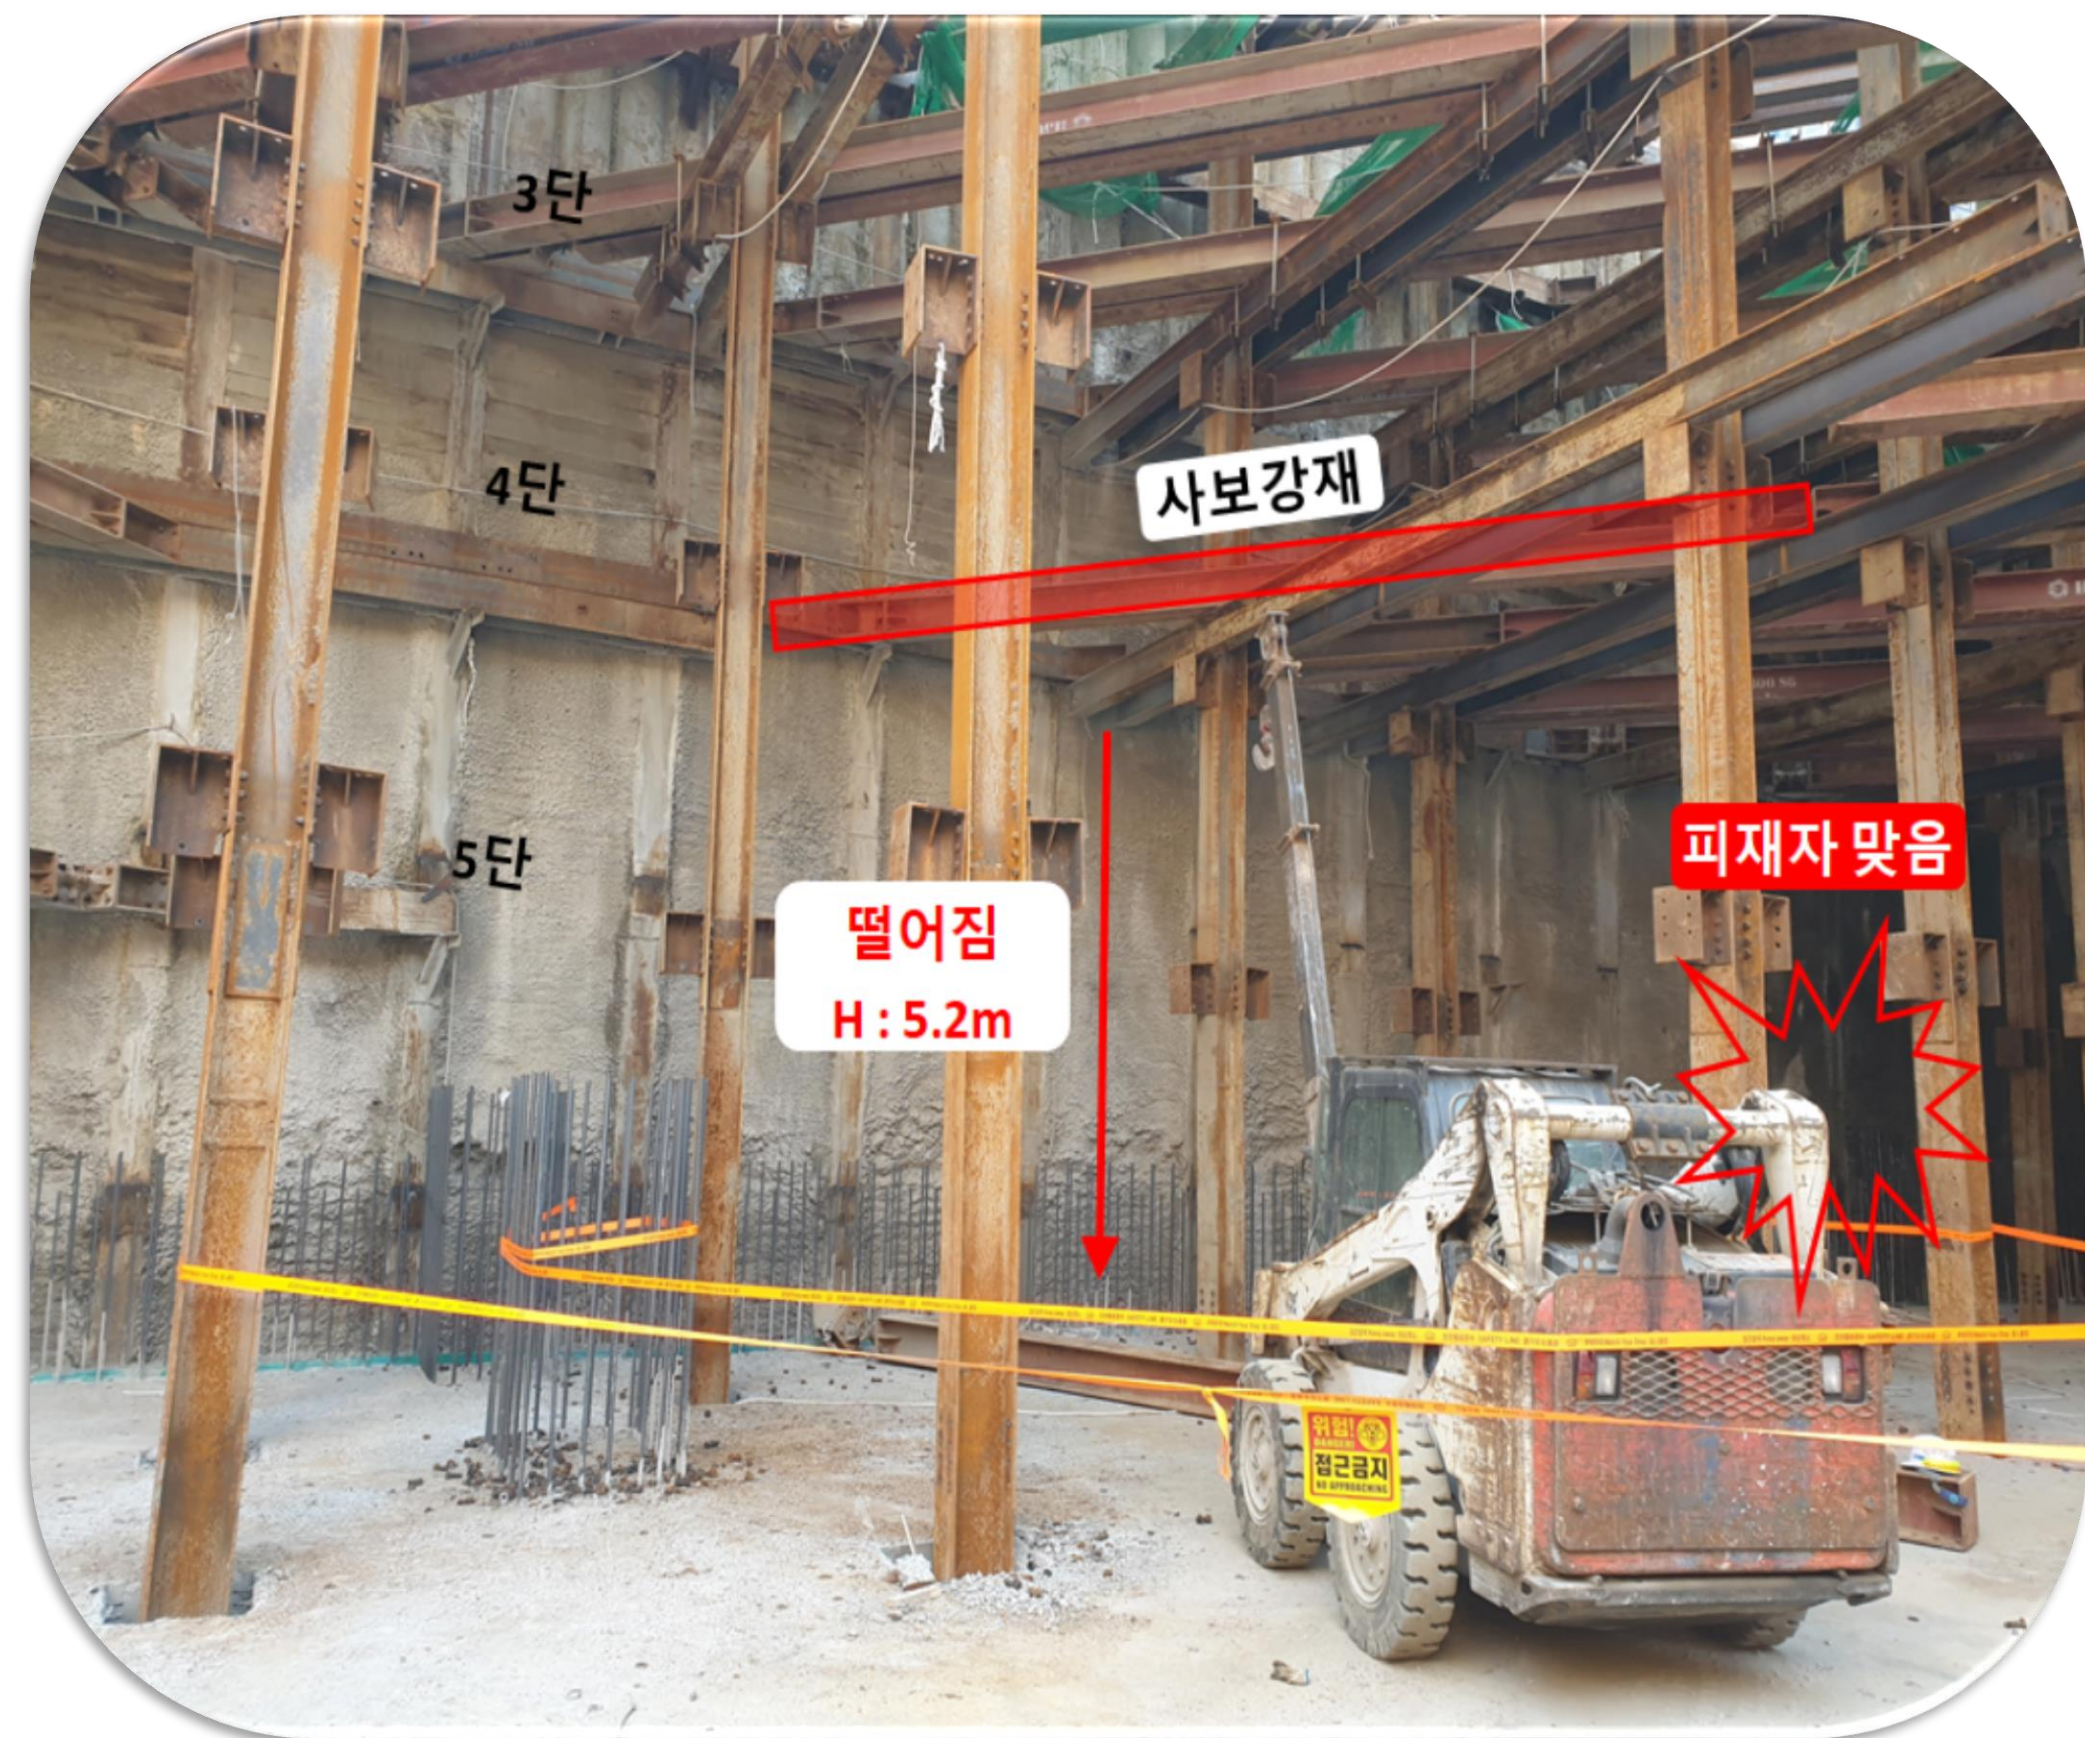
2022.2.7.(월) 07:34경 대구시 중구 소재 00동 주상복합 신축공사 현장에서 흙막이 가시설 해체 작업을 위해 스킵 로더\*를 이용해 인양작업 중 낙하하는 사보강재에 맞아 부상 치료 중 2022. 9.13.(화) 11:00경 사망한 재해임.

- (작업방법 불량) 해체된 사보강재의 인양 및 적재 시 버팀대에 불안전하게 적재되어 낙하 위험이 있는 상태에서 양중장비(스킵 로더)의 붐을 접은 뒤 후속 작업을 실시하는 등 작업방법이 불량
- (운전위치 이탈) 양중장비 운전 시 운전석을 이탈하여 버팀대에 적재된 사보강재의 거치 상태를 확인하는 등의 작업 실시

- 중량물 취급 작업 시 인양물이 낙하하지 않도록 무게중심을 고려한 줄걸이 및 적재 방법 준수, 낙하 위험반경 내 출입금지 구역을 설정하는 등 해체작업 방법 개선.

- 사업주는 양중기 등의 기계를 운전하는 경우 운전자가 운전위치를 이탈하게 해서는 아니 되며, 운전자는 운전 중에 운전 위치를 이탈해서는 아니됨.

- 해체된 흙막이 가시설 부재 등 중량물 취급 작업을 하는 경우 추락, 낙하 등의 위험을 예방할 수 있는 안전대책을 포함한 작업계획서를 작성하고 이를 해당 근로자에게 주지하여야 함.

- 중량물 취급 작업 시 작업지휘자를 배치한 상태에서 작업 실시.
