『대형사고예방을 위한』

중 대 재 해 사 례 집

2013. 10

● 이 자료는 최근 ○○○ 배수지 침수사고, 00전자 불산누출사고, 00산업 사일로 폭발사고, 00제철 아르곤가스 질식사고 등다수의 인명피해가 발생하는 대형사고가 자주 발생함에 따라, 최근 발생한 중대재해를 업종(분야)별로 작성하였으며, 재해예방을 위한 감독이나 기술지도시 참고자료로 활용하여 주시기바랍니다.

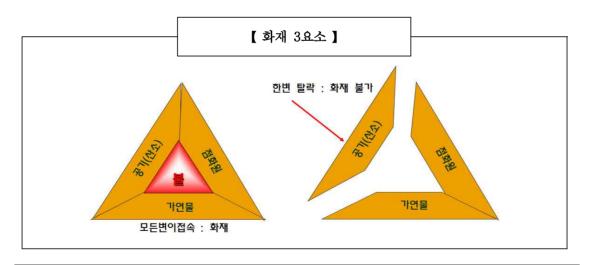
- 가스검지 및 경보설비가 부착되지 않은 상태에서 급기불량 등의 사유로 인해 건조실내 LP 버너의 불꽃이 꺼진 상태에서,
- LP 가스의 지속적 누설로 폭발분위기가 형성된 것을 인지하지 못하고 화재 3요소 중 하나인 라이터(점화원)를 켬

[가스검지기 설치]

[가스누설 경보설비 설치]

[폭압방산구 설치]

- 인화성물질을 사용하여 작업하는 장소에는 인화성물질의 누설여부를 감지하여 알려주는 『가스검지기』 를 설치하고, 사람이 상주하는 곳에 『가스누설 경보장치』를 설치하여 야 하며.
- 건조설비에 작업시간과 온도에 따른 정상범위에서 벗어나는 경우 위험을 알릴 수 있는 경보설비를 설치하고 건조설비 버너에 불꽃이 꺼질경우 가스공급을 자동으로 차단할수 있는 불꽃감지기와 자동차단밸브를 연동시킬 것.
- 또한, 폭발 시 피해를 최소화 할 수 있도록 폭발압력 방산구(폭발구)를 설치.

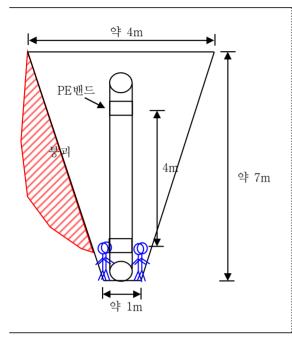
[재해발생상활도]

- 기 조성된 성토 사면의 배수로(플륨관)가 파손되어 배수로(플륨관)을 철거하고, 지중으로 수직·수평의 배수관로(PE 이중벽관 φ600mm)설치작업을 수행함.
 - * 굴착면: 폭:약4m, 깊이:약7m, 경사기울기: 약1:0.2

- 굴착면의 토질은 농장 조성공장시 성토된 토사이고, 약7m깊이로 굴착된 굴착면 상단부의 폭은 4m, 하단부의 폭은 1m로서 굴착 좌·우측법면의 기울 기는 약1:0.2로 추정할 수 있으며, 수직관로 배면의 굴착면은 수직으로 굴착되었고 배면 상단부의 노면은 콘크리트 포장임.
- 기 조성된 성토법면을 길이직각방향으로 굴착한 후 기존 맨홀의 배수관에 PE밴드(PE이중벽관 이음부재)로 접합하여 수직 배수관로(PE이중벽관 Φ 600mm, L=4m/본)를 설치하였음.
- 수직 배수관로 설치를 완료하고, 작업자 3명이 굴착면 바닥에서 PE이중벽 관 접합을 위한 PE밴드 볼팅작업 중 굴착된 좌측법면이 붕괴되면서 근로 자 4명이 매돌되어 1명은 구조되고, 3명이 사망한 재해임.

- 깊이 약 7m의 성토지반을 굴착하면서 굴착 법면의 붕괴 방지를 위하여 굴 착면의 기울기 기준을 준수하거나 흙막이 등을 설치하는 등의 지반 붕괴방 지조치 없이 급경사로 굴착(≒1:0.2)한 후 굴착 저면에서 배수관로 매설작 업을 실시함.

- 지반 등을 굴착하는 때에는 붕괴 방지를 위하여 굴착면의 기울기 기준을 준수하거나 이를 확보하기 곤란한 때에는 흙막이 등을 설치 하는 등의 조치를 한 후 작업실시 하여야 합니다.
 - ※ 굴착면의 기울기 기준
 - 보통흙 습지 1:1~1:1.5
 - 보통흙 건지 1:0.5~1:1

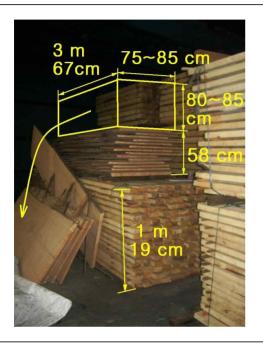
- 상적작업은 바닥에 있던 목재더미(길이:2.8m, 폭:1.16m, 높이:1.19m) 두 단위에(총길이:4.7m) 고임목 5개를 깔고 그 위에 판재더미를 추가로 올려 놓고 건조를 시작함.
- 건조를 마친 목재더미를 출로한 후 다른 목재 더미의 건조작업을 준비하기 위해 바닥 청소작업을 실시함.
- 판재더미가 건조중 수축하며 변형이 일어나 무게중심이 이동되어(편하중발생) 판재더미 일부가 붕괴됨으로써 바닥 청소작업중이던 근로자를 덮쳐 근로자 1명이 사망하고, 1명이 부상하였음.
 - * 더글라스목의 수축율: 길이방향:0.7%, 방사방향:5.05%, 접선방향:7.8%, 용적수축율:13.5%

- 높이가 2m이상인 물건을 쌓거나 무더뜨리는 작업시 원부재료의 취급방법 및 요령, 낙하 및 붕괴재해예방에 관한 사항 등 업무와 관계된 안전보건에 관한 특별안전교육을 실시하지 않았음.
- 목재판재등의 중량물취급작업시 낙하 및 붕괴위험을 예방할 수 있는 안전 대책을 포함한 작업계획서 작성하지 않았음.
- 중량물 취급작업에 관한 작업계획서를 작성한 경우 작업지휘자를 지정하여 작업계획서에 따른 작업을 지휘하도록 하여야 하나 그러하지 않음.
- 물체가 떨어지거나 날아올 위험이 있는 작업을 하는 경우 안전모등 개인보호구를 지급하고 착용토록 하여야 하나 그러하지 않음.

- 사업주 또는 관리자는 높이가 2m이상
 인 물건을 쌓거나 무너뜨리는 작업에
 근로자를 종사시킬 경우에는 원부재
 료의 취급방법 및 요령, 물건의 낙하
 및 붕괴예방에 관한 사항, 적재방법
 및 전도방지에 관한 사항 등 안전보
 건에 관한 특별교육을 하여야 합니다.
- 사업주 또는 관리자는 중량물 취급 작업을 하는 경우 낙하 및 붕괴위험 을 예방할 수 있는 안전대책을 포함 한 작업계획서를 작성하고, 작업지휘 자를 지정하여 작업계획서에 따라 작업을 지휘하도록 하여야 합니다.
- 또한, 시업주 또는 관리자는 물체가 떨어지거나 날아올 위험이 있는 작업의경우 근로자에게 안전모등 개인보호구를 지급하여 착용하도록 하여야 합니다.

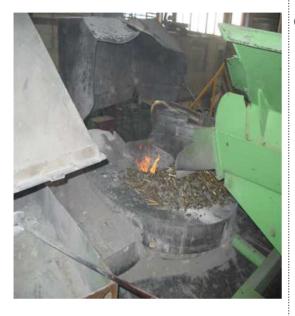
- 용해작업중 브리징(Bridging) 현상* 등으로 용해작업이 원활하지 않자 브리징 (Bridging) 현상 및 용탕 상부의 슬래그층을 뚫기 위하여 1차적으로 철근을 이용하여 브리징현상을 해소하기 위한 조치를 취함
- ※ 브리징(Bridging)현상 : 용해로에 추가된 냉재가 하부의 용탕에 직접 닿아 용해되지 않고 로체 상부에 걸려 있는 것으로 브리징이 발생하면 상부의 차가운 장입재와 하부의 용탕 사이에 단열층이 형성되어 하부 용탕의 열이 상부로 발산되지 못하고 투입된 출력에 의해 과열되어 라이닝이 급격하게 손상될 수 있음

- 현장관리자인가 크레인에 원통형 중량물을 이용하여 브리징(Bridging) 현상을 해소하기 위해 단단해진 용해로 상부를 가격하였으나 여의치 않음
- 관리감독자인 이사를 호출하여 현장 확인 후 재차 브리징(Bridging) 현상을 해소하기 위하여 굵은 철근으로 용탕 상부의 슬래그 층 등을 뚫는 과정에서 내부 압력과 온도에 의하여 용탕이 분출하여 비산된 용탕이 작업자 4명을 덮침
- 이로 인한 화상으로 근로자 4명이 병원에서 치료중 3명 사망함

- 고철을 용해로내에 한꺼번에 다량 투입하여 용용물 상부에 브리징 (Bridging)이 형성되어 용탕에서 발생된 가스가 분출되지 못하고 압축된 상태로 존재하여 용탕의 온도 및 압력상승으로 용탕이 비산됨.

- 브리징 현상의 주된 요인인 과다
 투입을 방지하기 위하여 용해로 내에 철재 장입물 투입작업시 일시에 투입하지 말고 고철 등의 용융상태를 보면서 조금씩 투입하여야함
- ※ 필요시 작업지침에 반영하여 추가 장입량 제한
- 용융고열물의 비산 등으로 인한 화상재해 발생위험이 내재되어 있기 때문에 용해작업 시에는 반드시 규정된 방열복, 보안면, 안전장갑 등 개인보호구를 착용한 후 용해작 업을 실시하여야 함

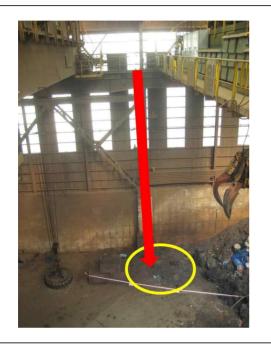
- ○○철강(주)의 협력업체인 ○○산업 은 고철장에서 천장크레인(30톤-조 종석설치구조)으로 고철을 장입장으로 운반하여 전기로에 장입하는 과정으로, 피재자 2명은 고철 운반용 천장크레인 조종석으로 이동 중 점검통로에서 추락하였음.
 - ※ 동역산업에서 고철장에 설치되어 있는 천 장크레인 6대 모두를 운전하고 있음.

- 고철장 천장크레인 점검통로는 추락에 의하여 근로자에게 위험을 미칠 우려가 있으나 추락방지를 위한 방호울 등의 안전조치 미실시.

고철장 천장크레인 점검통로 등 추락에 의하여 근로자에게 위험을 미칠 우려가 있는 장소에는 방책을 설치하는 등 관계근로자가 아닌 사람의 출입을 금지하여야 함.

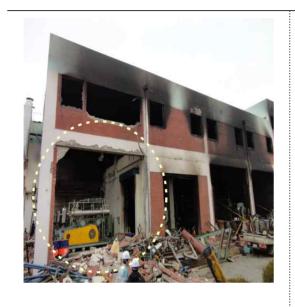
- 재해발생 당시 작업내용은 ○○재 생센터 내에 설치되어 있는 비상용 발전기 설비를 교체하기 위해 기존 설비를 해체하고자 산소-LPG 절단 기를 이용해 배관 등을 용단하는 작 업으로 가스압축기실과 발전기실은 벽돌구조로 각각 격리되어 있는 구 조였으며 두 개의 실(room) 사이에 출입문(방화문)이 설치되어 있으나 개방된 상태였고, 가스압축기실과 발 전기실의 상부는 개방된 구조로 서 로 뚫려 있는 건물구조 상태였음.

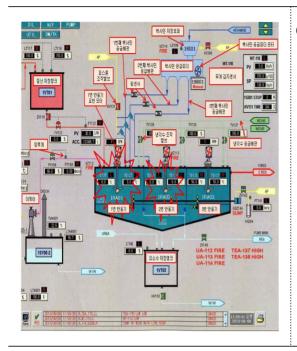
- 98% 질산과 헥사민을 일정비율로 연속 공급하여 1번, 2번, 3번 반응 기를 거쳐 반응이 완결되며, RDX 결정과 다량의 부산물이 함유된 반 응물은 4기의 희석기에서 온도를 90℃ 유지하면서 불안정한 부산물 을 분해시킨 후 냉각기에서 40℃ 이하로 냉각되고 여과기 및 세척기 를 통해 재결정 공정으로 이송하는 작업이 수행되고 있었음.

- 사업주 또는 관리자는 피스톤을 동작 시켜 헥사민 막힘이 해결되지 않을 경우 헥사민 공급배관의 사이트호스 를 해체하여 헥사민을 제거할 수 있 도록 근로자에게 알려주어야 합니다.
- 사업주 또는 관리자는 RDX반응 공정에서 발생될 수 있는 각종 이상 상황에 대하여 근로자들이 적절히 조치할수 있도록 교육을 실시하여야 합니다.
- 만약, 사업주 또는 관리자가 반응 기 교반 모터 가동 정지 등으로 인 해 폭발에 의한 산업재해발생시 즉 시 작업을 중지하고 근로자를 안전 한 장소로 대피하도록 유도하였다 면 이러한 재해는 일어나지 않았을 것입니다.

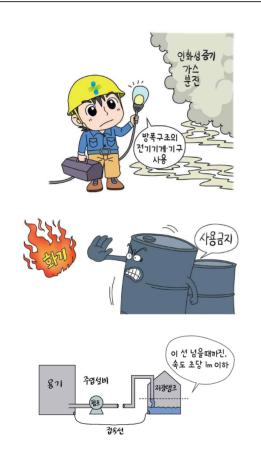
- 인화성액체의 증기나 인화성가스 등을 제조, 취급하는 장소에서 비방폭형 전기설비를 사용함.
- 위험물을 저장탱크로 이송하는 경우에는 정전기에 의한 폭발 또는 화재를 예방하기 위해 도전성재료를 사용하거나 발생된 정전기를 제거하는 조치를 하여야 하나 방지대책을 소홀히 함.
- 작업시작 전 근로자에게 탱크 개방검사에 대한 안전운전지침서를 작성하지 않고, 이에 대한 교육도 실시하지 않음.

- 폭발위험장소에 해당하는 지역에서 는 한국산업표준에서 정하는 기준 으로 그 증기, 가스에 적합한 방폭 성능을 가진 방폭구조 전기기계기 구를 선정하여 설치 및 사용하여야 합니다.
- 위험물을 저장탱크로 이송하는 경우에는 정전기에 의한 화재·폭발을 예방하기 위해 도전성재료를 사용하거나 발생된 정전기를 제거하기 위한 본딩 및 접지를 실시하여야 합니다.
- 만약, 사업주 또는 관리자가 방폭 구조의 전기기계기구를 사용하고, 정전기 등 점화원을 제거하기 위한 조치를 이행하였다면 이러한 재해는 일어나지 않았을 것입니다.

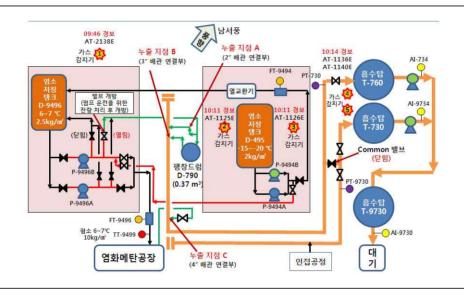
- ○○화학(주) 전해공장 염소처리공정에서 가동중이던 액체염소 이송펌프가 정지되어 예비펌프를 작동시켰으나 가동되지 않았음.
- 이에 다른 방법을 생각하여, 인접 탱크에 설치된 펌프(배관이 서로 연결됨)를 이 용하여 역소를 공급하던 중. 저온의 액화역소가 중화탑 진공배관으로 잘못 유입 되어 배관 내에서 기화되어 과압을 형성함. 이렇게 형성된 과압은 진공 배관의 균열을 야기 시켰고 마침내 균열된 틈을 통해 염소가스가 외부로 누출되었음.

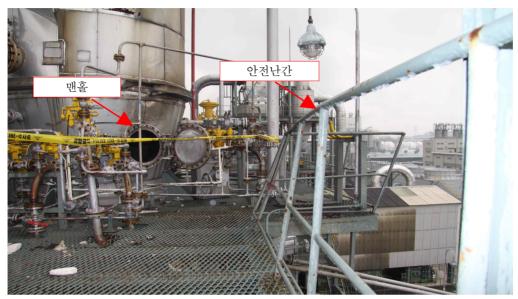
- 이상의 결과로부터 슬러지 내부에 잔존하는 노말-헥산 증기의 농도가 폭발범위 내에 있는 상태에서 슬러지 덩어리 및 파우더가 드럼에서 포대로 떨어지면서 발생한 정전기에 의해 폭발·화재가 발생한 것으로 판단됨.
- 드럼 내부 세척작업을 하면서 인화성 증기가 존재할 수 있는 상태에서 슬러지를 담기 위한 포대로 일반형 포대를 사용함으로써 낙차, 마찰, 충격 등에 의한 정전기가 발생하였음.(대전방지용 포대 미사용)
- 드럼 내부에서 슬러지 덩어리 및 파우더가 낙하할 경우 슬러지 자체 및 벽면과의 마찰, 충격 등에 의해 정전기가 다량으로 발생할 수 있는데 정전기발생을 억제하기 위한 작업을 하지 않고 드럼 내부 세척작업을 실시함.(세척작업시 드럼 내부 정전기 발생 억제 작업 미실시)
- 세척작업 절차서에 따라 세척작업을 실시하지 않고 관례적으로 실시하는 방법에 따라 세척작업을 실시함. 또한, 세척작업 전에 교육을 실시하였다고 하나사업장에서 제시한 작업 절차서에 따라 세척작업을 실시하지 않았으며 교육에 대한 기록관리가 이루어지지 않음.(세척작업 절차서 및 기록관리 미흡)

(사진-드럼내부에서의 폭발로 과압에 의해 분출된 맨홀과 휘어진 안전난간)

- (대전방지용 포대 사용)대전방지용 포대를 사용하여 정전기의 발생을 억제 함으로써 폭발·화재의 점화워으로 작용하지 않도록 하여야 합니다.
- (세척작업시 드럼 내부 정전기 발생억제 작업 실시)내부 세척작업을 위해 맨홀을 개방(산소가 유입됨)하기 전에 정전기 발생을 억제시키기 위해 드럼 내부의 습도를 높일 수 있도록 저압의 물을 드럼 내부로 스프레이 하여야 합니다.
- (세척작업 절차서 재작성, 준수 및 교육 등의 기록관리 철저)현재 실행되고 있는 세척작업절차와 상이하므로 세척작업 절차서를 재작성하고, 작업 전에는 관계 작업자를 대상으로 교육을 실시하고 그 결과를 기록관리하여야 합니다. 또한, 작업진행 상황에 대한 작업일지 등의 기록관리를 철저히 하여 Human Error에 의해 작업 단계가 누락되는 것을 예방할 수 있도록 하여야 합니다.
