건설 중대재해 사례와 대책

2011. 12

한국산업안전보건공단
KOREA OCCUPATIONAL SAFETY & HEALTH AGENCY

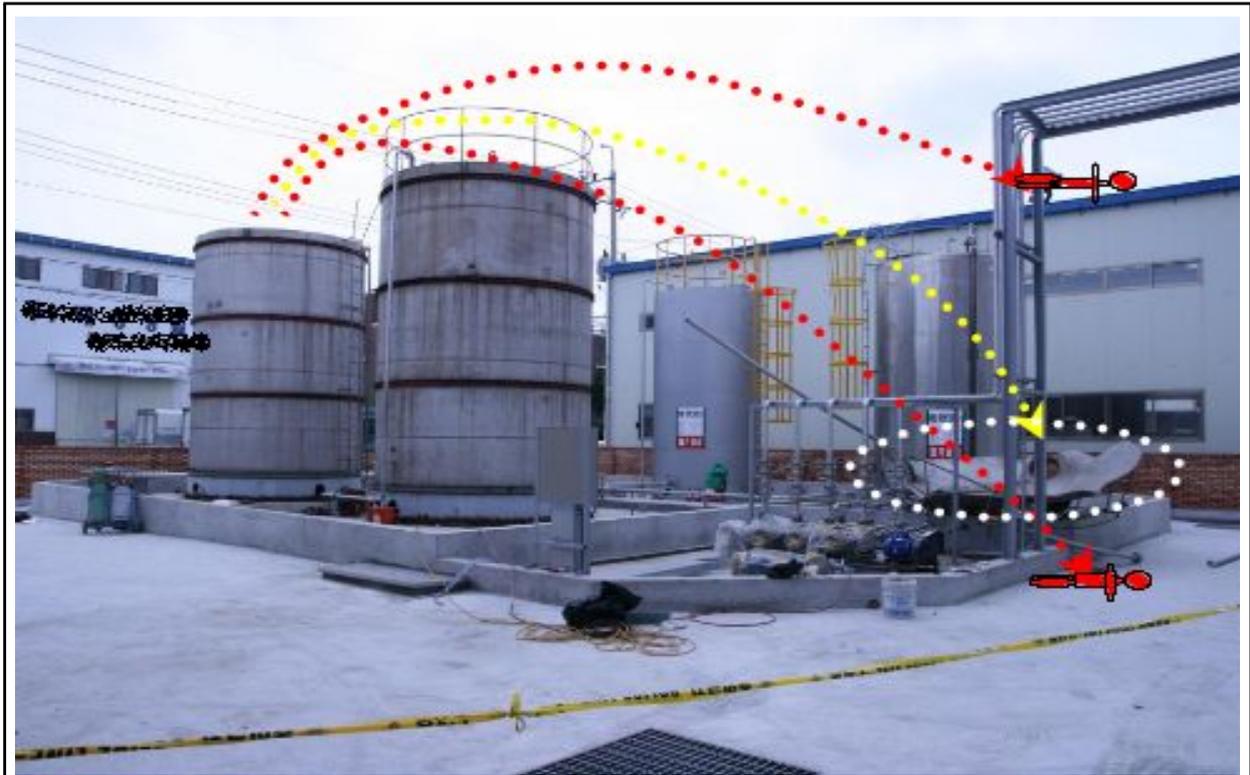
재해발생현장 전경

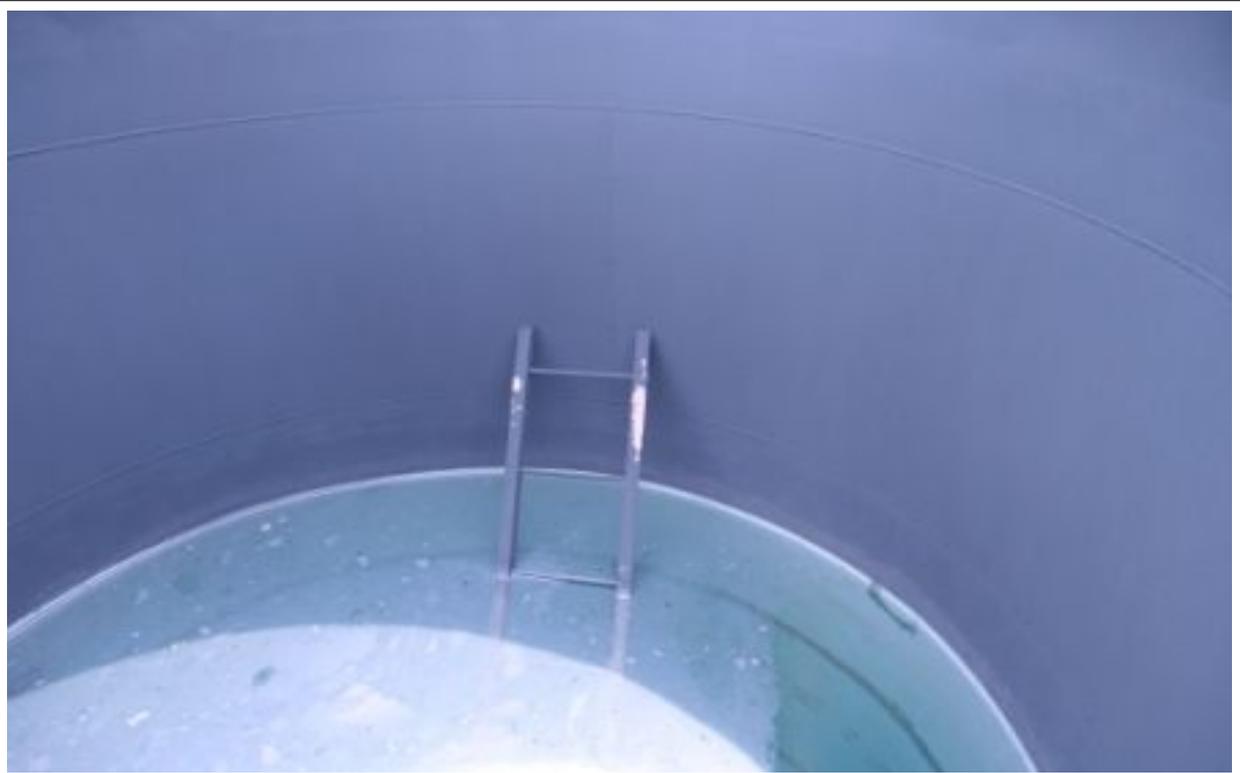
- 사고가 발생한 위험물 저장탱크(4번)는 타 공장에서 톨루엔을 저장하던 것을 이전 설치한 것으로,
 - 충수시험을 위한 물을 탱크 내부에 2/3 정도만 채워 톨루엔의 유증기가 물이 채워지지 않은 탱크 상부에 체류하고 있었던 것으로 추정됨.
 - ※ 위험물 저장탱크 충수시험은 저장탱크 수밀상태를 점검하기 위해 내부에 물을 가득 채워 누수 여부 등을 점검하는 것이며,
- 사고발생 전에 3일['11.07.07(목)~07.09(토)]간 물을 채우는 작업을 진행하였으나 주말이 되어 탱크에 물을 2/3 정도 채운 상태에서 작업을 중단하고 나머지 1/3 정도는 빗물을 받아 채울 생각으로 맨홀을 열어두고 철수하였다고 함.

탱크 내부 모습

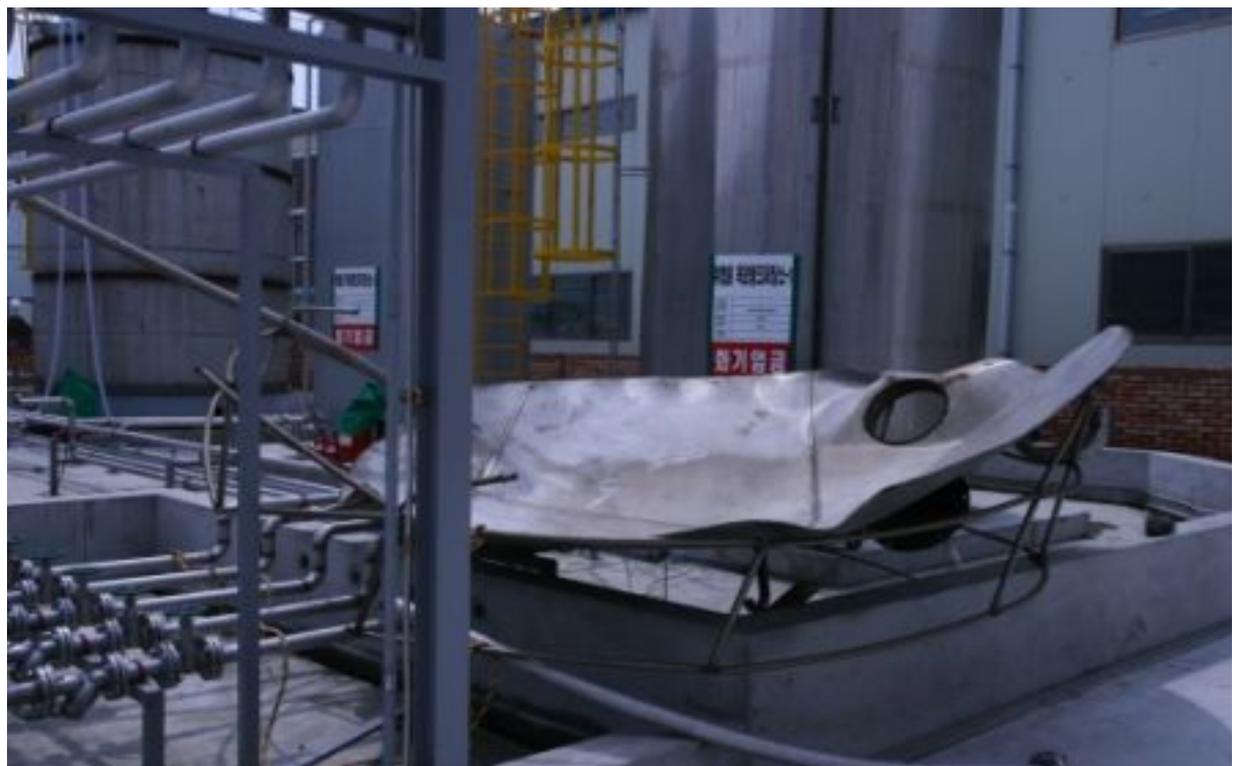
폭발로 탈락된 탱크 상부 경관

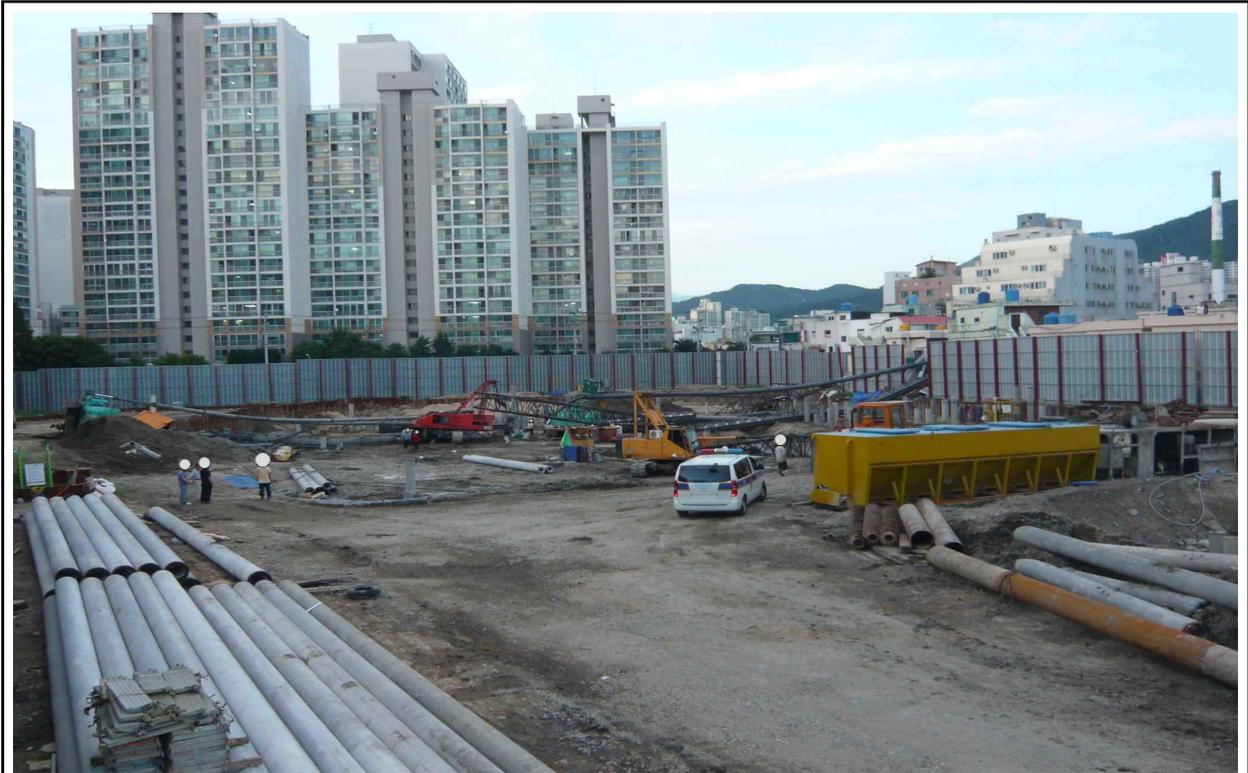
- 현장 지반조건이 강 하류에 인접하여 연약지반이며 장마철 잦은 강우로 인해 지반 연약화가 심화될 우려가 높은 상태에서,
- 차량계 건설기계 운행경로에 대한 지반다짐, 치환, 깔판 설치 등의 조치 없이 항타기 이동 중 가설도로 연약화한 지반 일부가 지지력을 상실하고 급격히 침하되면서 전도사고가 발생한 것으로 추정됨.

재해발생현장 전경

안전대책	<ul style="list-style-type: none"> - 차량계 건설기계 사용 작업 시 사전에 작업장소의 지반상태 등을 조사하고 그 결과를 고려하여 운행경로, 작업방법 등에 대한 작업계획 작성 후 그 계획에 따라 작업하여야 하며, 차량계 건설기계가 넘어지는 등의 위험이 우려될 때에는 지반보강 등 부등침하방지, 도로 폭 유지 등 필요한 조치를 하여야 함.
------	--

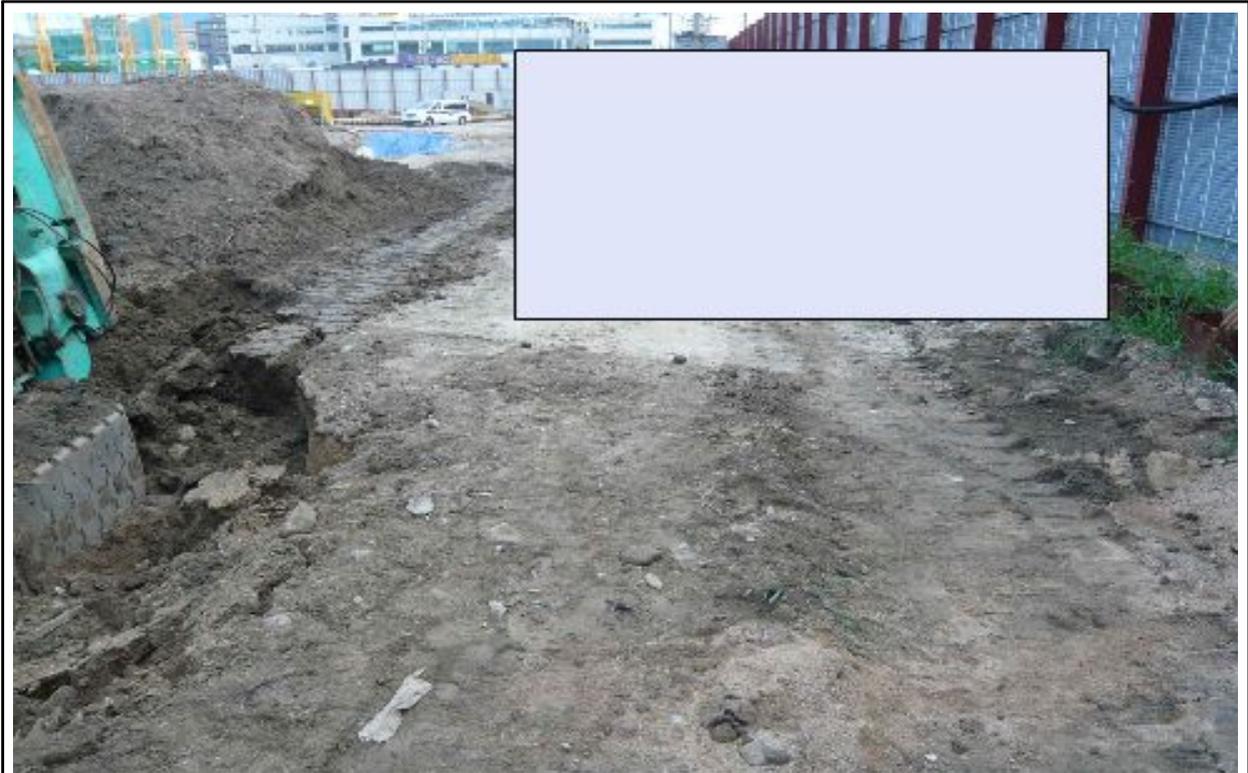
전도된 항타기 궤도 흔적

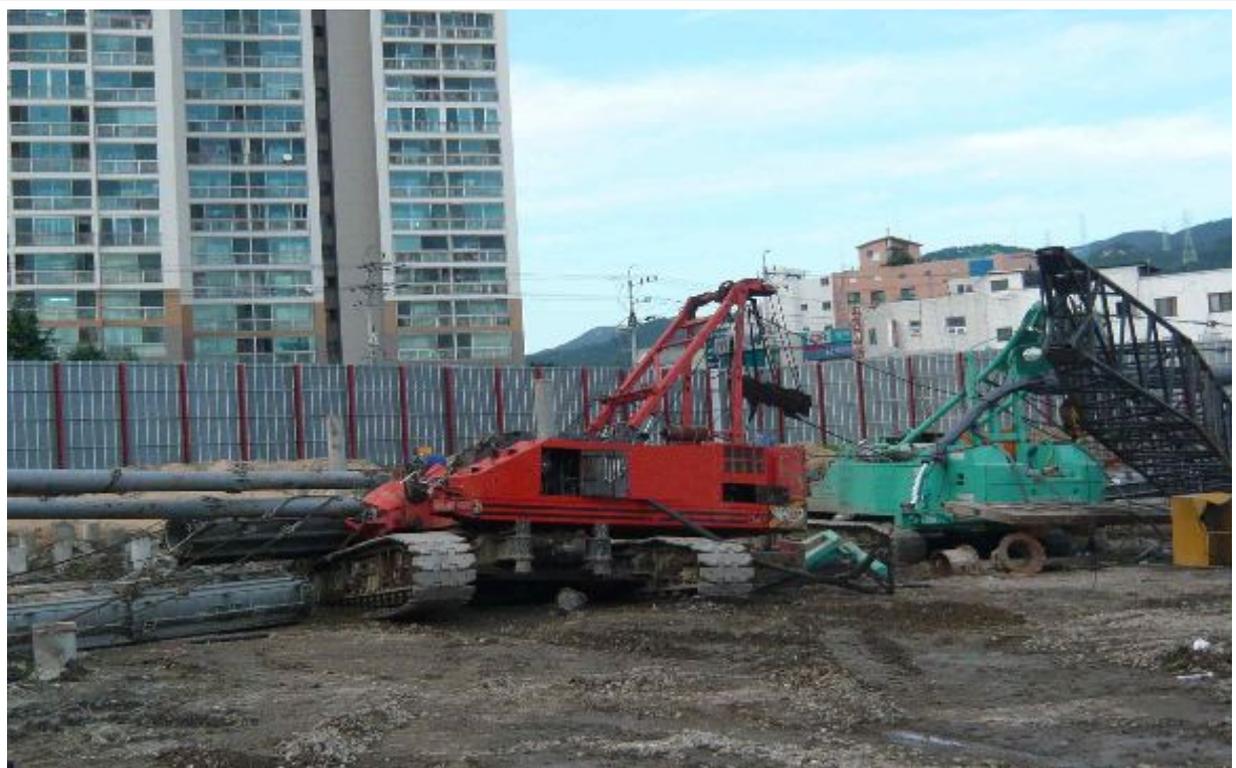
파손된 크롤러 크레인과 항타기(1호기)

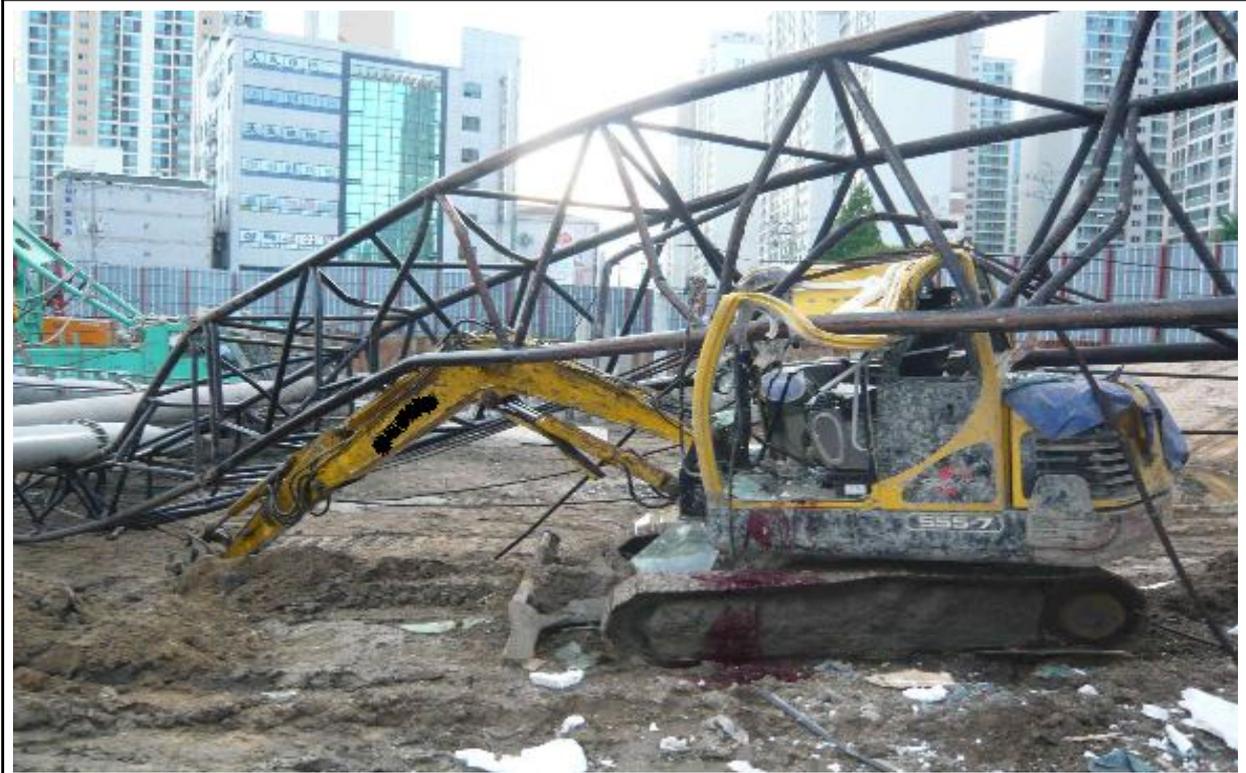
크레인 붐에 깔린 굴삭기

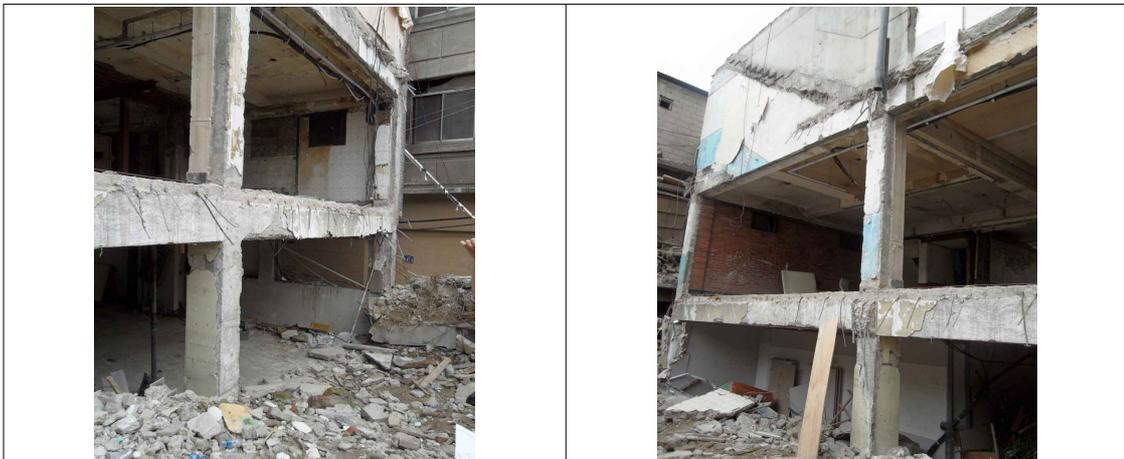
- 붕괴된 건물이 1970년도에 지상 2층(RC조)으로 준공 후 사용하다 2개 층을 조적벽식 구조로 수직 증축한 노후가 심한 건물임에도 불구하고,
 - ※ 2층을 4층으로 증축 시 기존건물 연결부 철근 부족, 하부 기둥에 대한 보강 미실시 등 시공 상태가 불량한 상태에서 상가건물 특성상 잦은 내부 변경으로 인한 주요 구조부 손상에 의해 구조적으로 취약한 상태였을 것으로 추정됨.
- 건물에 대한 사전조사를 실시하지 않고 구조 안전성 검토, 보강 등의 조치 없이 무리하게 슬래브를 철거하고 조적벽체를 제거하는 등 리모델링 작업 중 건물하중 및 진동·충격 등의 작업하중을 견디지 못하고 건물이 붕괴된 것으로 추정됨.
 - ※ 당 건물은 기둥 없이 보와 슬래브를 조적벽이 직접 지지하는 형태로 2개 층을 증축하여 충격, 진동 등에 의한 횡하중에 취약한 구조였으며,
 - 조적조로 증축된 상부 2개 층이 하부 층에 하중으로만 작용하여 지상 2층 상부 슬래브 휨 및 전단 파괴, 하부 층 기둥 압축파괴 등이 발생하였을 것으로 추정됨.

전·후면 건물 연결부

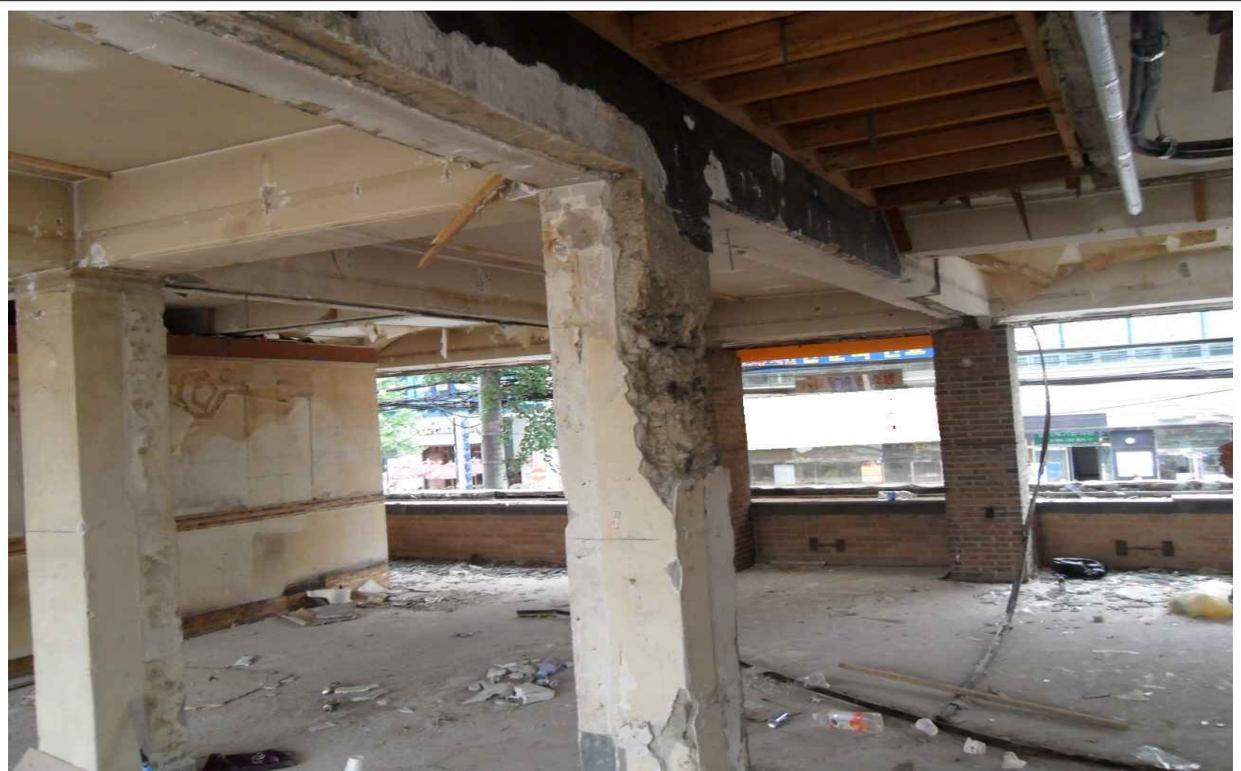
전면 건물 기동 상태
(상가건물 특성 상 건물 사용 중 잦은 내부 변경 등으로 인해 손상된 것으로 추정)

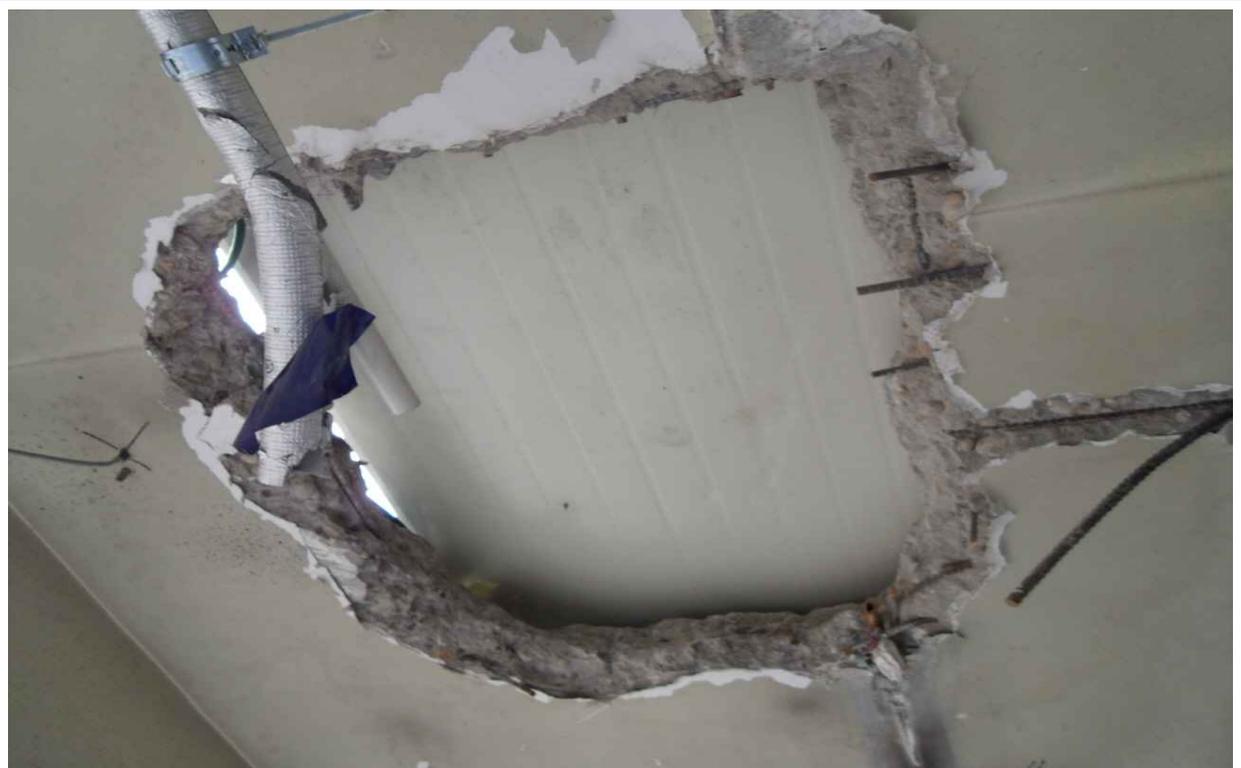
전면 건물 슬래브 상태

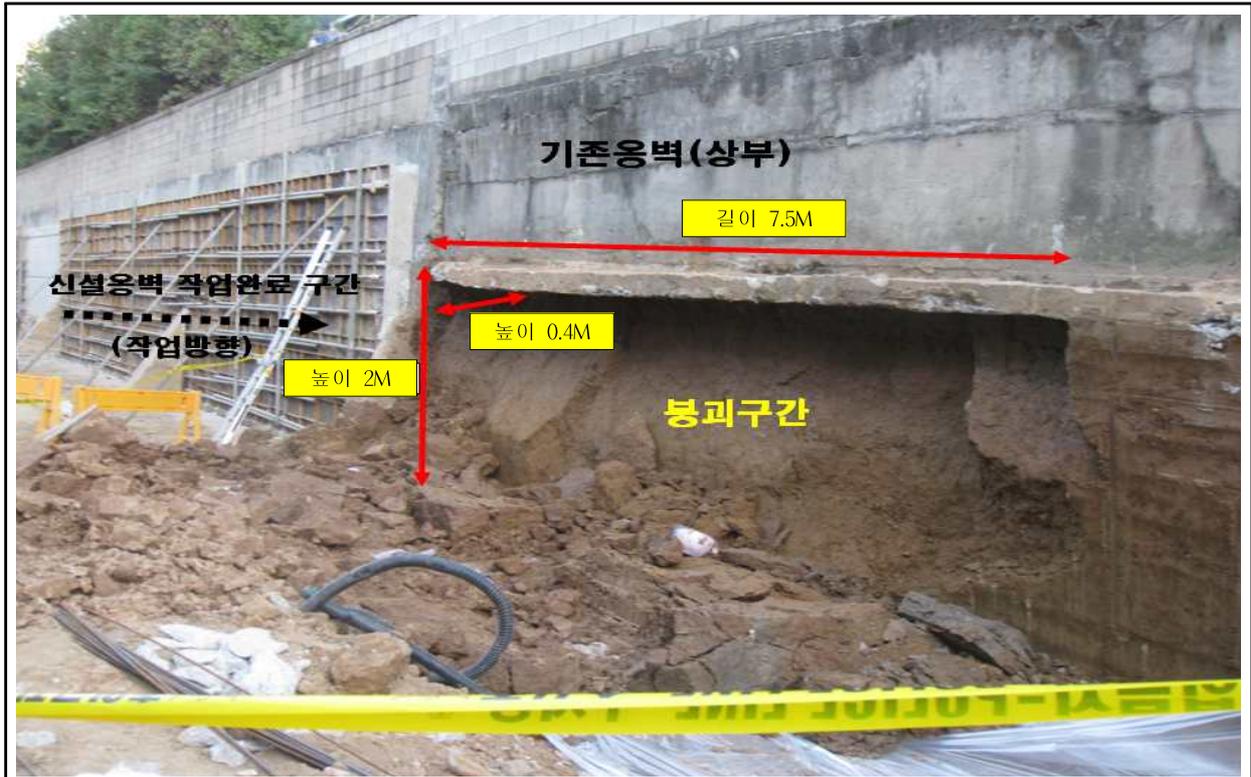
- 지반을 굴착할 때에는 붕괴방지를 위하여 굴착면의 기울기 기준을 준수하거나 기울기 유지가 곤란한 때에는 흠막이 시공 등의 조치를 하여야 하나,
- 기울기 유지, 흠막이 시공, 작업방법 개선(기존 옹벽 철거 등) 등의 조치 없이 기존 옹벽 기초 하부의 토사를 수직굴착하여 붕괴사고가 발생한 것으로 추정됨.

재해발생위치

안전대책	<ul style="list-style-type: none"> - 굴착 작업 시에는 토질에 따른 기울기 기준을 준수하거나 흠막이 지보공 설치 등 붕괴방지를 위한 조치를 하여야 함. ※ 당 현장의 경우 기존 옹벽 기초 하부를 굴착한 후 보강 옹벽을 시공하는 작업 형태로 굴착 기울기 기준 준수가 곤란한 조건임을 고려할 때 - 기존 옹벽을 철거하고 경계옹벽을 신설하거나, 기존 옹벽 철거가 곤란한 때에는 흠막이 시공 등의 조치 필요.
------	---

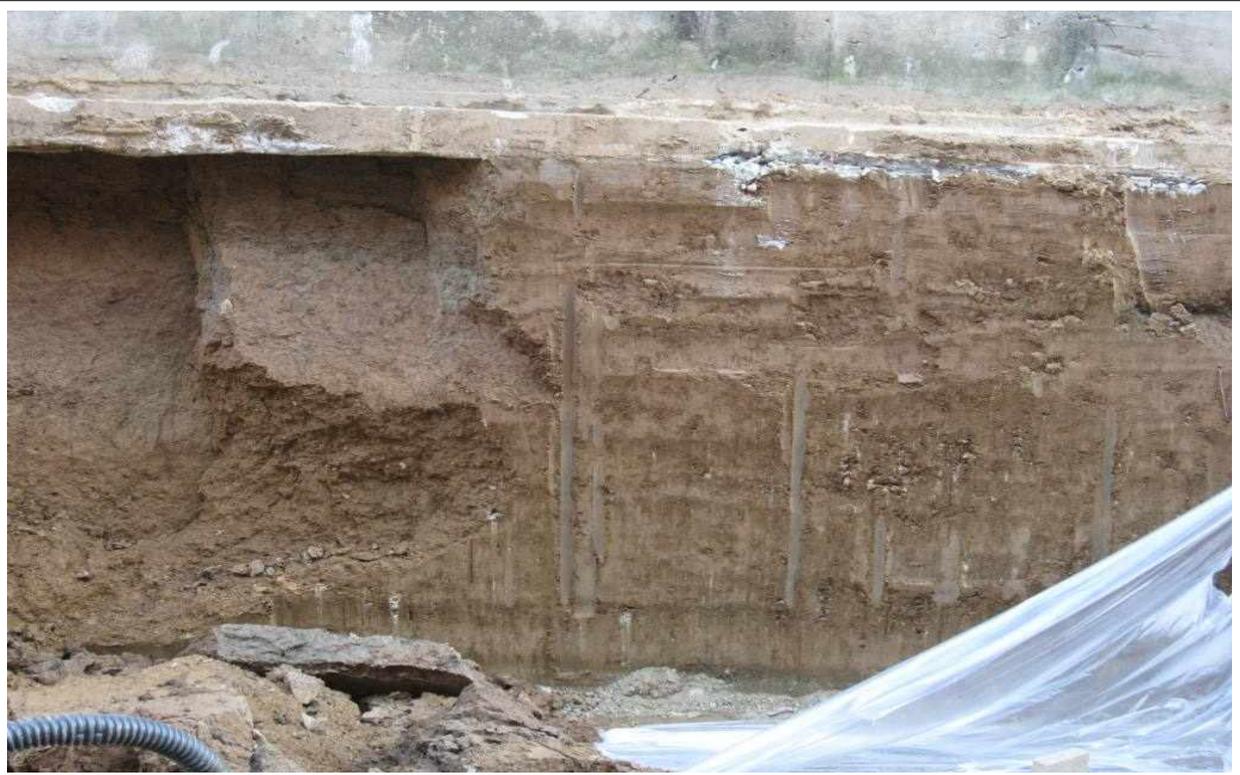
사고위치 인접구간 굴착 상태

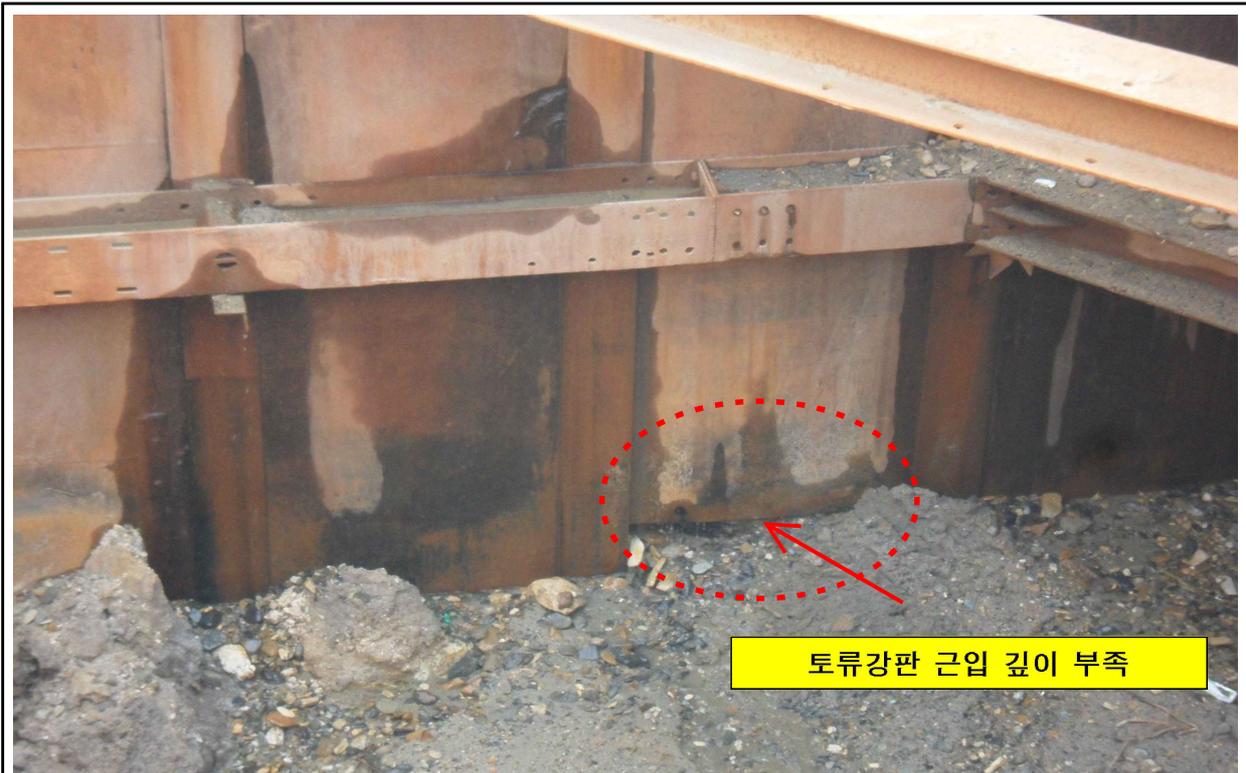
- 사고발생 장소는 하천변으로 약 GL-1.2m 위치에 지하수위가 존재하는 사질토 지반으로 지하수 유입 등에 의한 붕괴위험이 높은 작업조건이었으나,
 - 흙막이 토류강판이 약 7.4 ~ 8.0m 근입된 상태에서 깊이 7.6m 지점 굴착작업과 강판 연장 작업을 동시에 진행하여,
 - 굴착 저면에서 강판이 약 20cm 떠있는 지점으로 흙막이 배면에 있던 토사와 지하수가 흙막이 내부로 다량 유입되면서 배면 지반이 내려앉은 것으로 추정됨.
 - ※ 당 현장의 경우 재해예방을 위해 계획심도까지 토류강판을 근입한 후 굴착작업을 진행하는 등 시공순서를 준수하거나, 강판 근입 곤란 등 문제 발생 시 보강조치 또는 공법변경 등의 대책 수립·시행 필요.

토사가 유입된 토류강판 저면

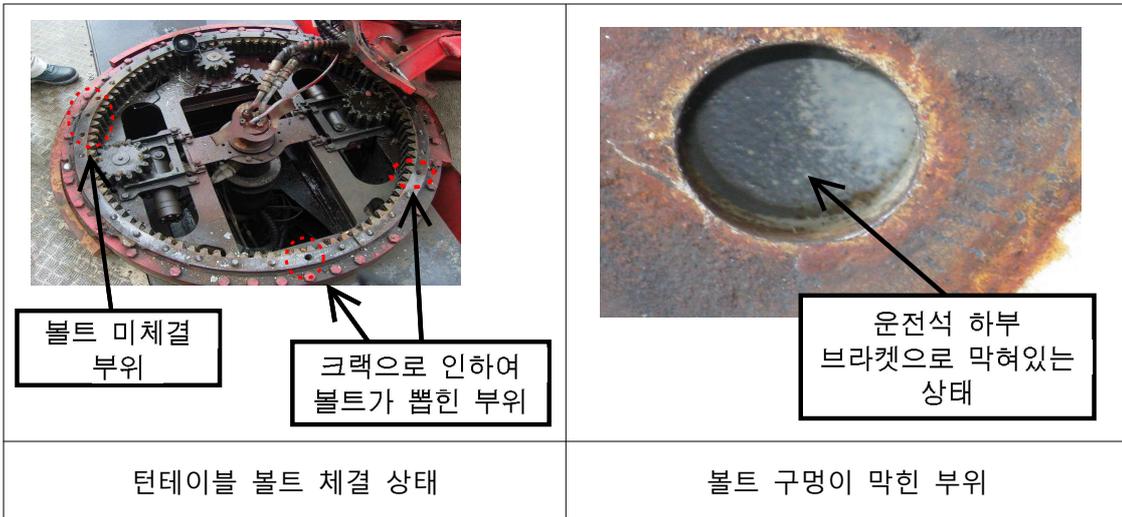
- 볼트 체결 누락 및 체결상태 미흡으로 링기어-턴테이블 플랜지 체결 불량
 - 턱테이블 플랜지의 해당 볼트 구멍이 지름 18mm로 가공되어(서면심사 도서에는 지름 21mm로 규정되어 있음) M20 볼트(지름 20mm)보다 크기가 작음.
 - 해당 볼트 구멍 상부에 조종석 설치를 위한 브라켓이 위치하여 턱테이블 플랜지 볼트 구멍을 막고 있어 구조적으로 볼트 체결이 불가능한 구조였음.

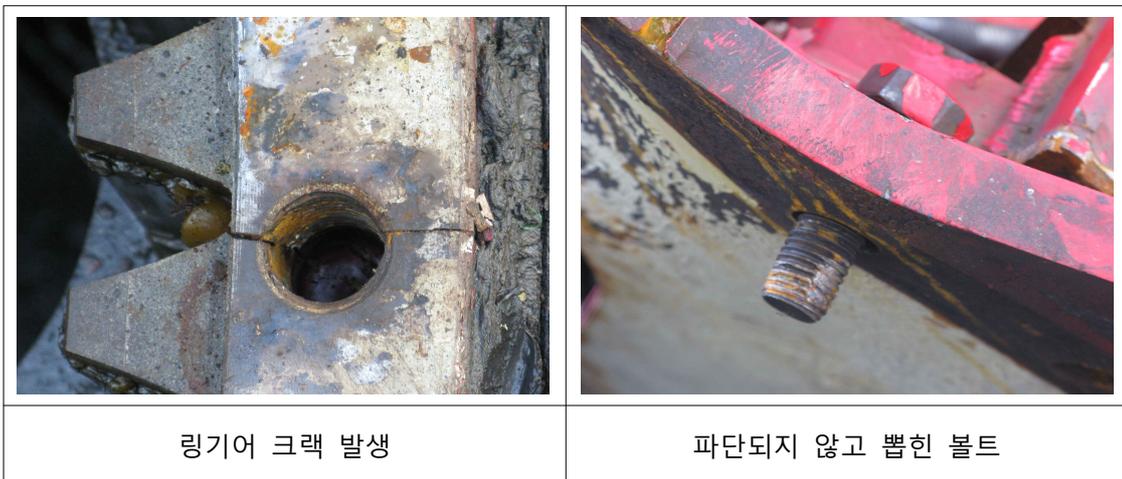
- 36개 볼트 중 2개는 링기어의 해당 나사부에 균열이 발생하여 볼트가 체결력을 유지할 수 없는 상태였음.
 - ※ 해당부위 볼트는 체결력이 부족해 붐 전도 시 파단되지 않았고 나사부위도 별다른 손상이 없었음.

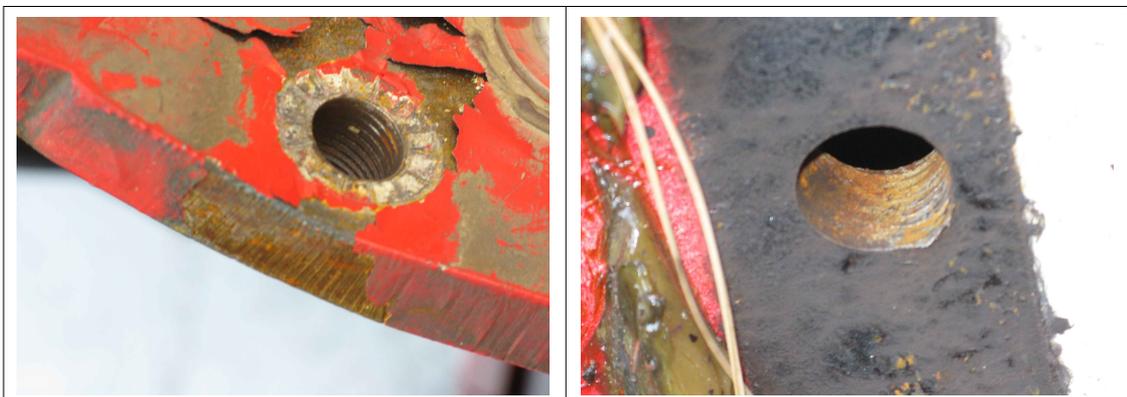
링기어 볼트와의 마찰로 인해 발생한 나사산 흔적

- ※ 턴테이블 플랜지 볼트 구멍(나사산이 없는 관통 구멍) 내측면 부위의 나사산 흔적을 고려할 때
 - 이 부위에서 링기어 볼트와 마찰이 지속적으로 일어날 정도로 턴테이블 플랜지의 전반적인 유동이 있었을 것으로 추정됨.

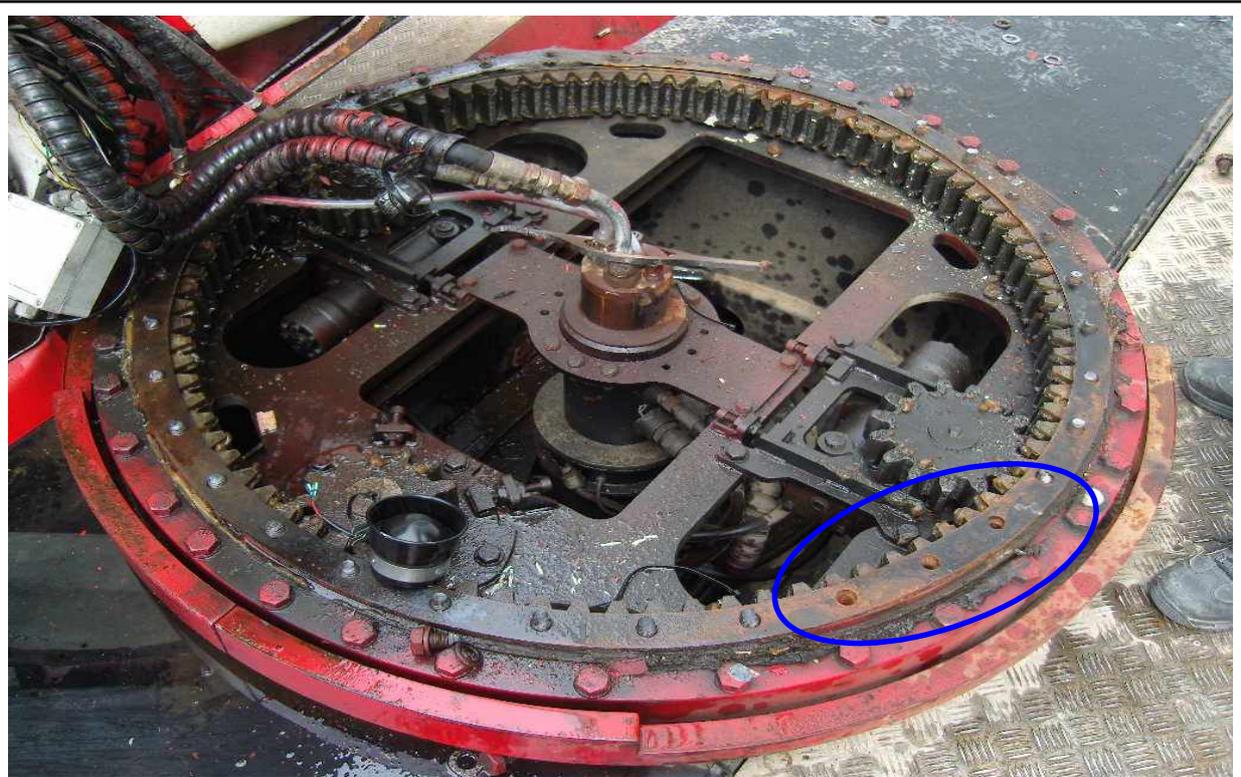
- 링기어-턴테이블 플랜지가 견고하게 체결되지 않아 턴테이블 플랜지 유동 발생
 - 링기어 볼트 5개의 체결불량(볼트 3개 미체결 및 링기어 탭 부위 2개소 균열)으로 해당 부위 턴테이블 플랜지에 유동이 발생하였고, 이로 인해 점진적으로 인접볼트의 체결 이완이 진전된 것으로 추정되며,
 - 약 3개월 전 작업도중 차체 전도사고 발생 시에도 충격으로 인해 링기어 볼트 전반에 걸쳐 체결 이완 현상이 발생하였던 것으로 추정됨.
 - ※ 사고발생 고소작업차는 '11.07월경 작업도중 차체 전도사고가 발생한 이력이 있는 것으로 확인됨.

볼트 누락부위(3개소)

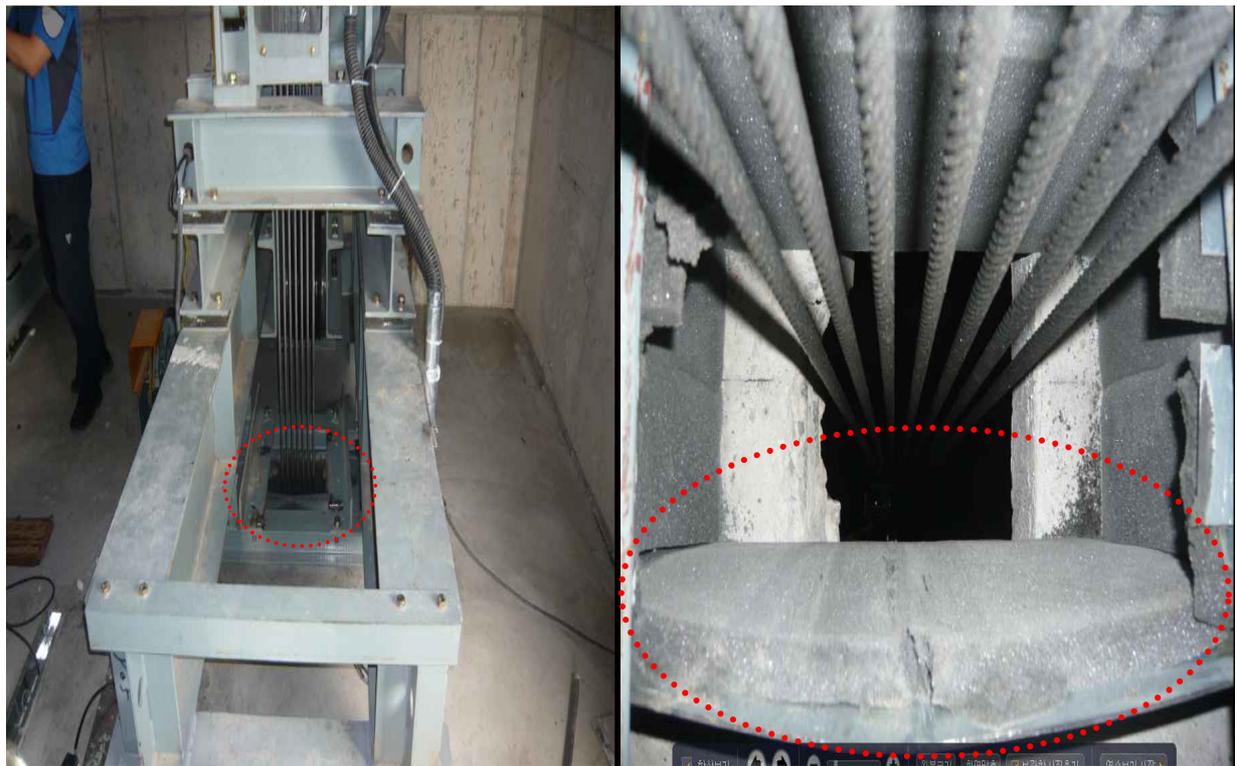
엘리베이터 기계실 모습 및 와이어로프 파단 시 충격으로 손상된 부분(우측사진)

안전대책	<ul style="list-style-type: none"> - 임시작업대 상부에는 안전난간을 설치하고, 근로자에게 안전대를 착용하도록 한 후 작업을 실시하여야 하며, - 원치를 사용하여 자재를 인양할 경우 축이 드럼에 충돌하는 것을 방지하기 위하여 권과방지장치를 설치하여야 함. <p>※상기 현장의 경우와 같이 조종자가 와이어로프의 감김상태의 확인이 불가하고 드럼에 충돌하여 와이어로프가 끊기거나 손상되는 경우가 발생하므로 권과방지장치를 설치하여 사용 권장</p>
------	---

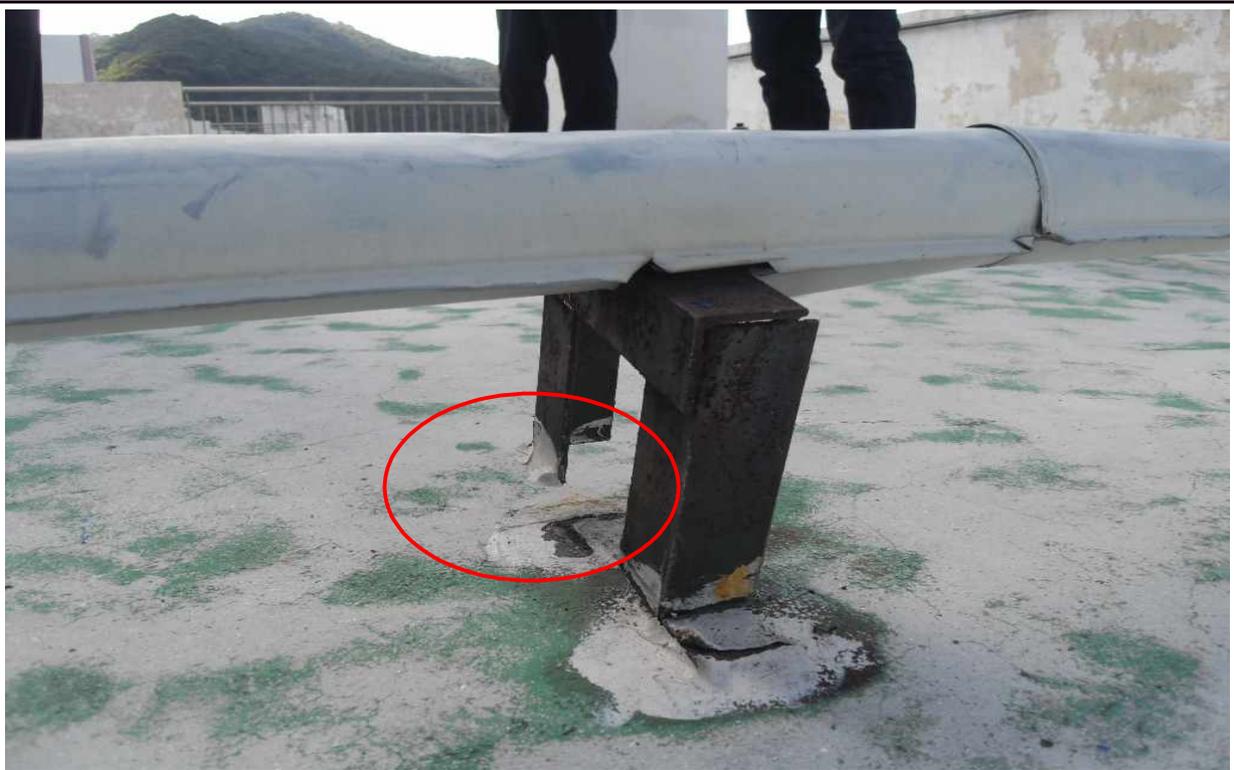
달비계 로프 고정지점(받침대 파단 상태)

- 달비계 사용을 위한 로프설치 시 앵커볼트 또는 건축물 보 등의 견고한 곳에 지지하여야 하며, 아파트 등 시설물의 유지관리 시 로프를 고정할 수 있는 청소용 고리를 설치하여 항상 사용 가능토록 유지관리하여야 함.
- 또한, 달비계 사용을 위한 로프설치 시 주로프 외에 별도의 구명줄(보조로프 : 안전대 부착설비)을 설치하여 안전대(추락방지대)를 구명줄에 연결하고 작업하여야 함.

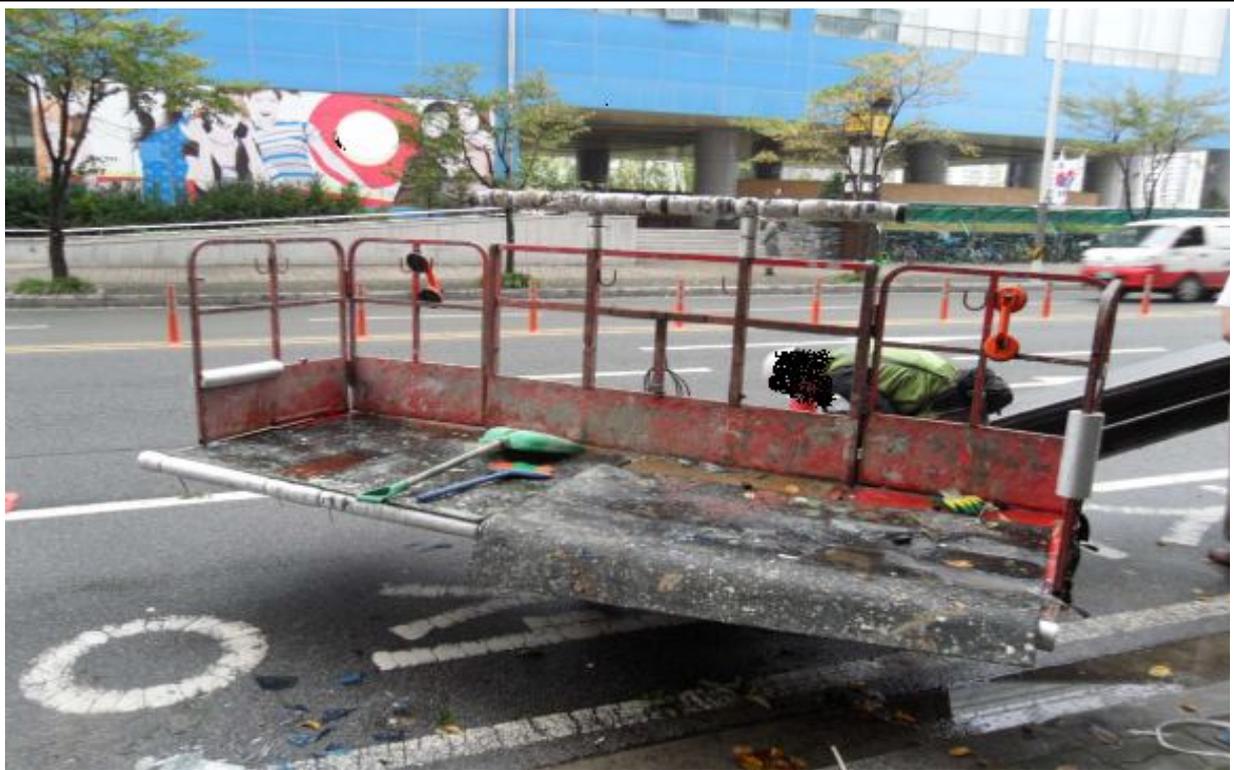
근로자 2명이 탑승한 상태에서 작업대를 작업위치로 상승시키던 중, 붐 (Boom) 상승용 와이어와 볼트의 스웨이징(Swaging) 단말 이음부가 파단 되면서 붐이 순간적으로 접히는 충격으로 1명은 작업대 외측으로 추락하여 사망, 나머지 1명은 작업대 상에서 부상당한 재해임.

고소작업차 작업대

- 고소작업차(고소작업대)의 가동 및 사용시간에 따라 단말 이음부 등 주요구조부는 반복적인 피로하중에 의해 균열 및 단면부족 등 강도가 저하될 수 있으므로 주기를 정하여 주요 구조부에 대한 정기적인 점검을 실시하고, 이를 보수하는 등 관리를 철저히 하여야 함.
- 또한, 고소작업차 작업대에 탑승한 근로자는 안전대를 작업대의 안전난간 등에 걸고 작업토록 관리하여야 함.

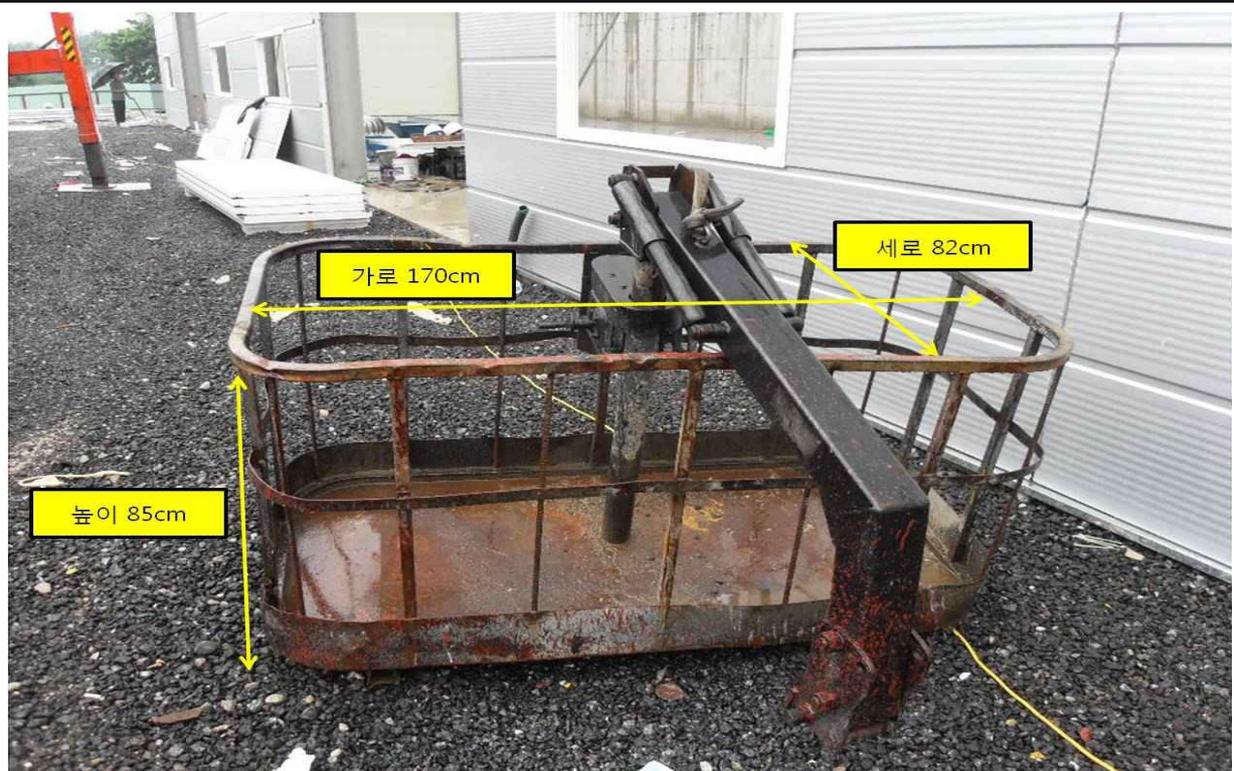
공 사 명	OO산업(주) 공장신축공사	발생일시	2011.07.06(수) 17:05분경
재해형태	추락(떨어짐)	재해정도	사망 1명, 부상 1명
소 재 지	충북 청원군	공사규모	공장 1개동
재해개요	재해자(패널공) 등 2명이 공장동 외부 패널 접합부에 실리콘 마감 작업을 위하여 카고크레인(15ton) 탑승설비를 타고 상승하던 중 카고크레인 붐(Boom)과 탑승설비를 연결하는 브라켓(t=10mm, 270mm×240mm)이 파단되며 탑승설비가 지상으로 낙하, 탑승했던 근로자 1명 사망, 1명 부상당한 재해임.

카고크레인 탑승설비

안전대책	<ul style="list-style-type: none"> - 카고크레인의 탑승설비를 이용하여 고소작업을 할 때에는 탑승설비가 뒤집히거나 떨어지지 아니하도록 붐, 탑승설비 및 브라켓 등의 주요 부재에 대한 이상·결함 유무를 확인한 후 보수·교체하는 등의 필요한 조치를 하여야 하며, - 카고크레인의 탑승설비를 이용하여 고소작업을 할 때에는 안전모를 착용하고 크레인 붐 등에 구멍줄을 설치하여 안전대를 걸고 작업하여야 함.
------	---

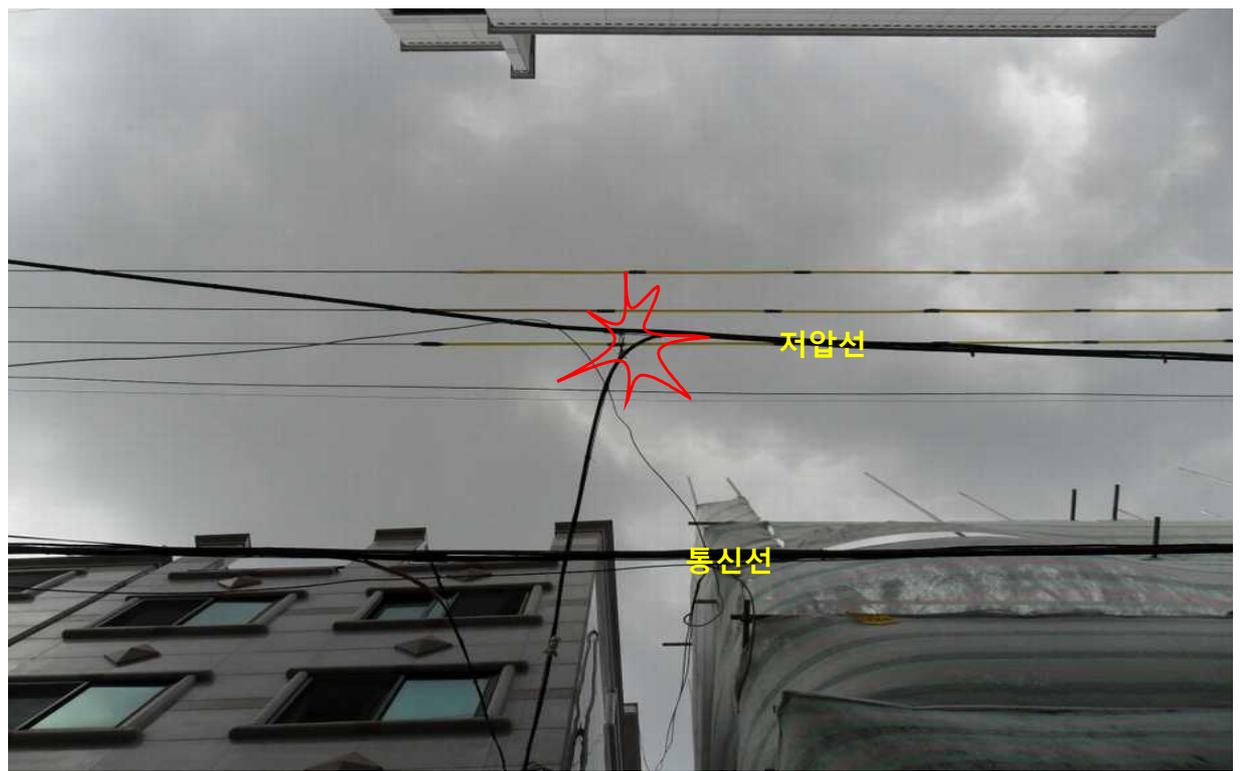
저압선 피복 손상부(흔적부)

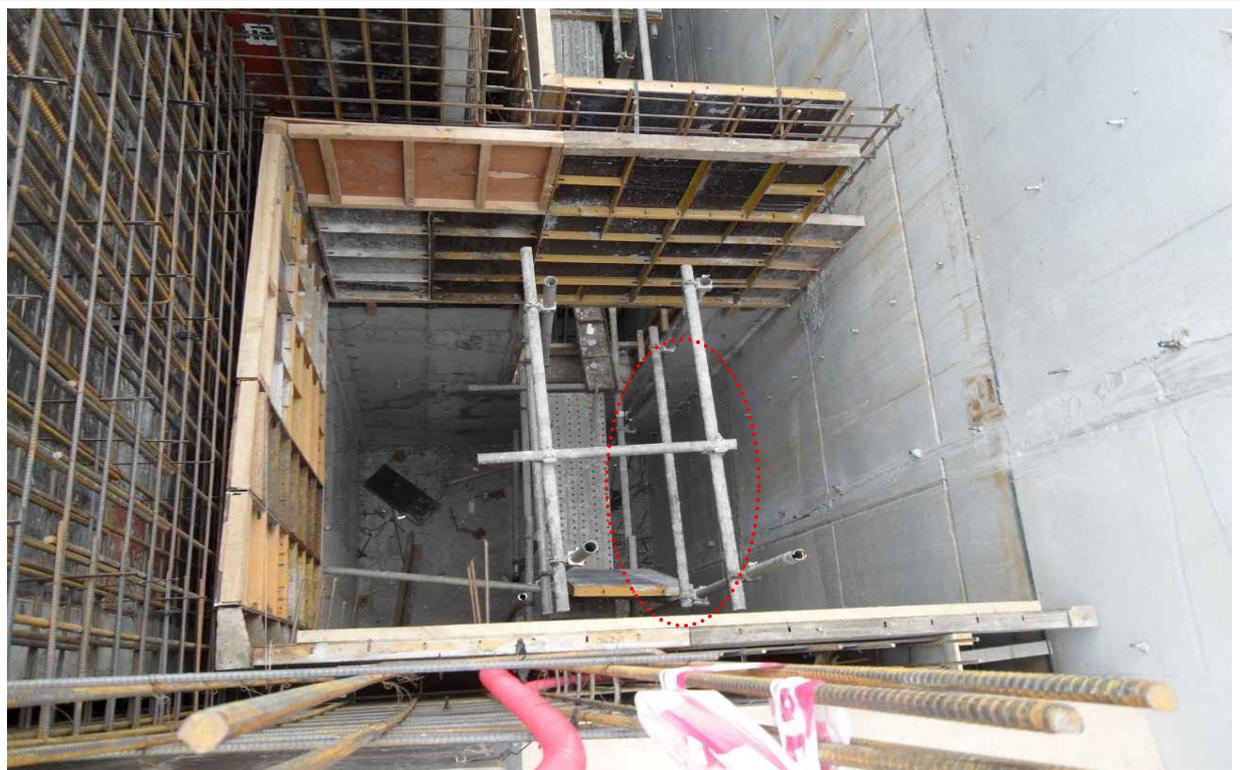
피해자가 추락한 헬륨 피트 개구부 콘크리트 바닥면

안전대책	- 드라이 에어리어 개구부 주변에서 자재운반 등 작업시에는 추락 방지를 위하여 안전방망을 설치하거나 안전대 부착설비를 설치하고 작업자가 안전대 부착설비에 안전대를 걸고 작업하는 등 추락 방호조치를 하여야 함.
------	--

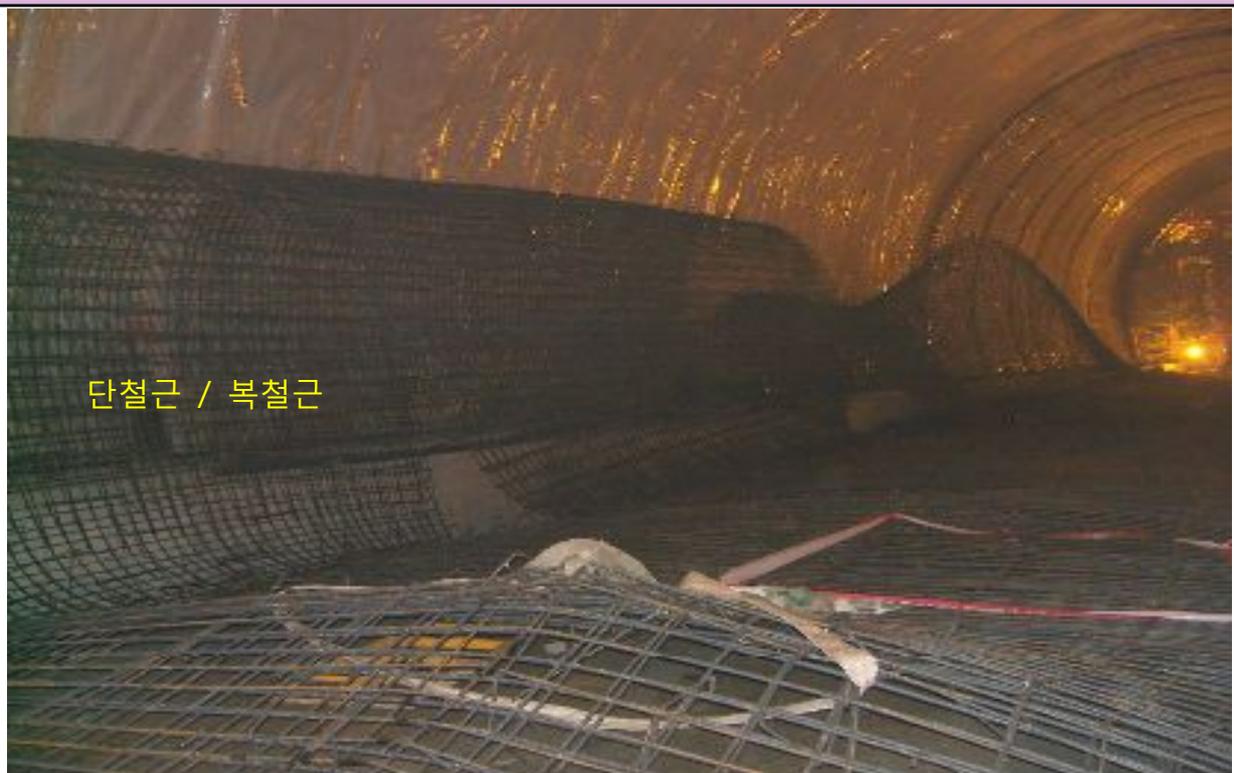
라이닝 철근 조립모습(붕괴전 : 좌측 상단 사진) 및 붕괴된 라이닝 철근모습

- 터널 라이닝 콘크리트 철근조립 시 자중에 의한 처짐(붕괴)을 방지하기 위해 처짐방지를 위한 조치(지지대, 앵커설치 등)를 하는 등 기 조립된 철근의 자중에 의한 붕괴방지 조치를 하여야 함.
