건설 중대재해 사례와 대책

2013. 3

산업재해예방

안전보건공단

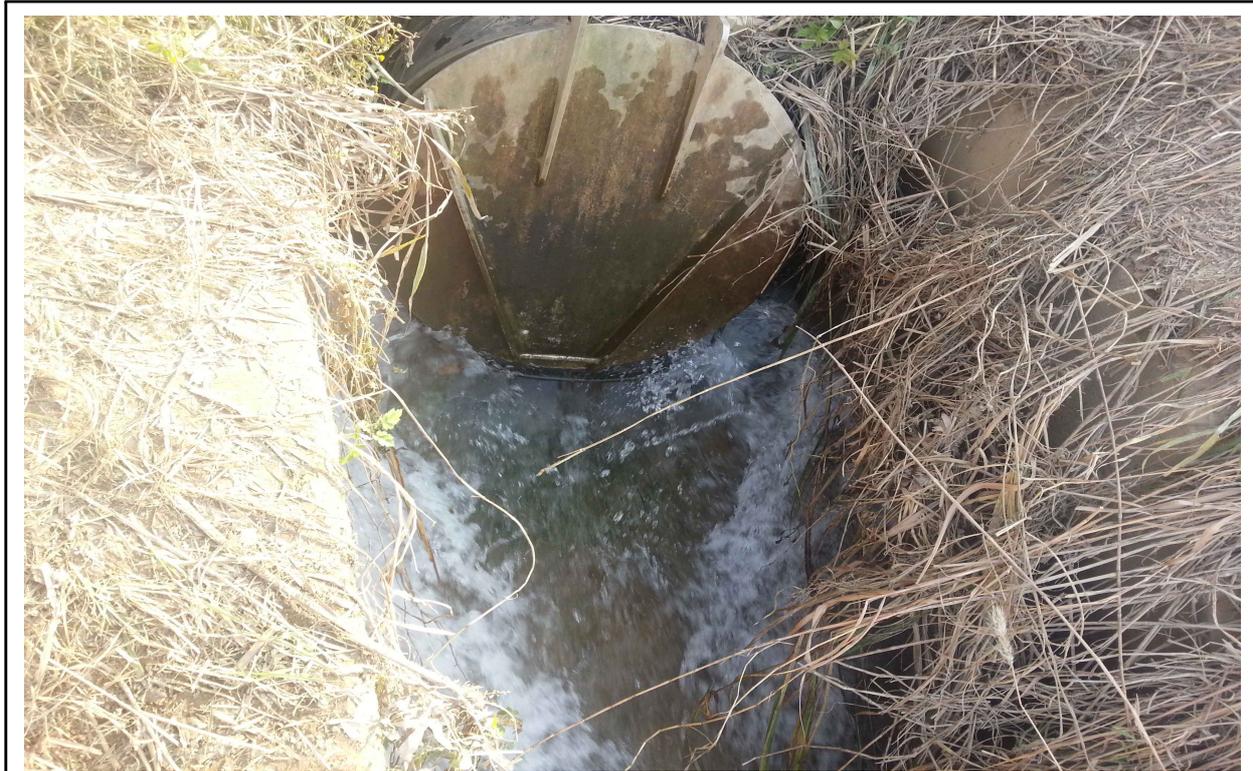
펌프가동시 방류구의 유출수 흐름(수위 15cm)

- 방류작업을 위해 펌프 등 기계의 운전을 시작할 때에는 필요한 방호장치 등 필요한 조치를 미리 확인하고, 제방 비탈면 등 넘어짐 및 미끄러짐으로 인해 익사 위험이 있는 경우, 점검통로를 설치하거나 구멍의 등을 착용하는 등 안전조치의 이행사항 준수
- 비탈면의 경사가 크고, 바닥이 미끄러질 수 있는 장소에서 근로자로 하여금 안전하게 점검하고 이동할 수 있도록 안전한 통로를 확보

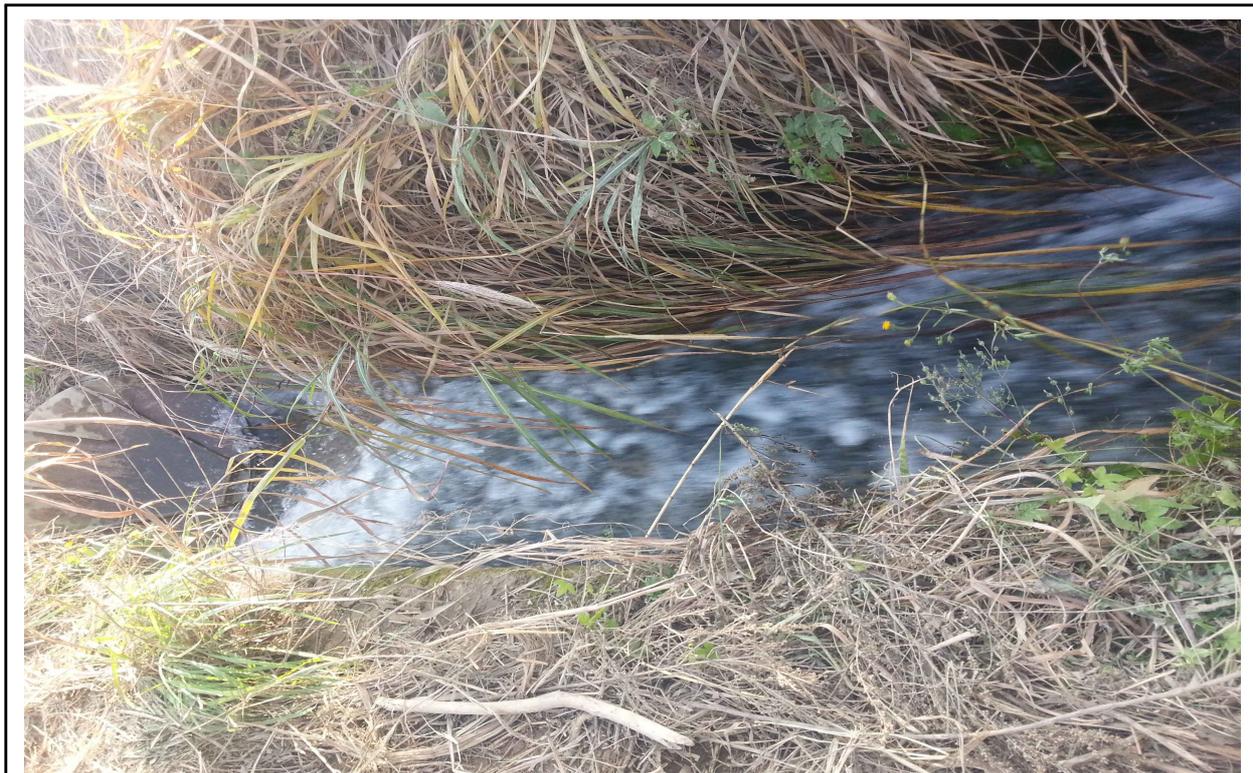
펌프가동시 방류수로의 유출수 흐름(수위 15cm)

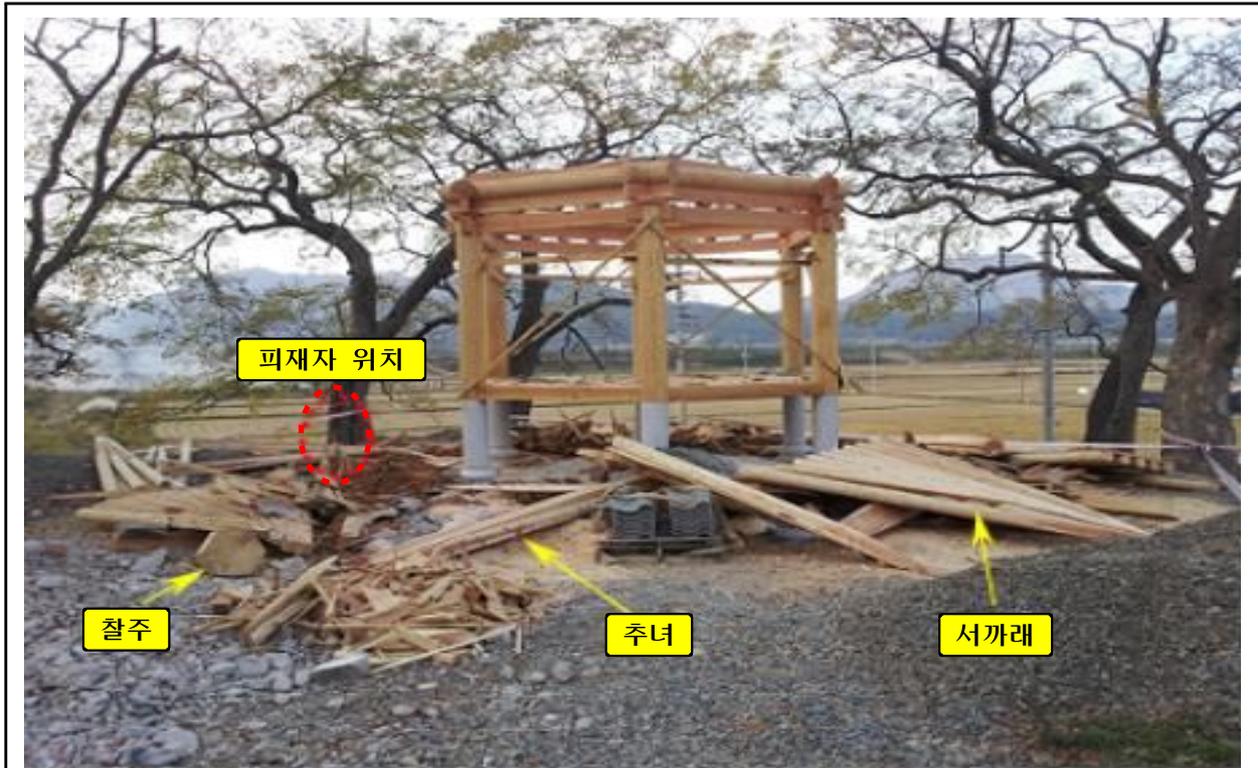
공사명	○○마을 정각공사	발생일시	2012.10.26(금) 11:50분경
재해형태	무너짐	피해자수	사망 1명, 부상 5명
소재지	전남 강진군	공사규모	육각정각 1개소
재해개요	작업자 5명이 지붕에 기와를 설치하던 중, 돌출된(L=1.6m) 처마부분의 편하중으로 인하여 지붕중앙의 찰주와 추녀 등을 연결하는 이음철물이 분리되면서 지붕이 무너져 작업자가 떨어져(H=4m) 5명이 부상 하였고 작업을 구경하던 마을주민 1명 사망

무너진 지붕자재(찰주, 추녀, 서까래) 및 피재자 위치

안전대책	<ul style="list-style-type: none"> - 정각 등과 같이 한옥지붕의 처마가 길게 돌출되어 지붕기와 등 작업 시 외부 또는 내부로 작용하는 편하중에 대하여 지붕재가 무너져 무너질 우려가 있는 구조는 찰주와 추녀 등의 고정, 연결은 설계 도서를 준수하여 견고히 설치 - 작업장 내에 마을주민 등 공사관계자 이외의 자가 출입하지 않도록 작업자에게 주지하는 등 관리감독 철저
------	---

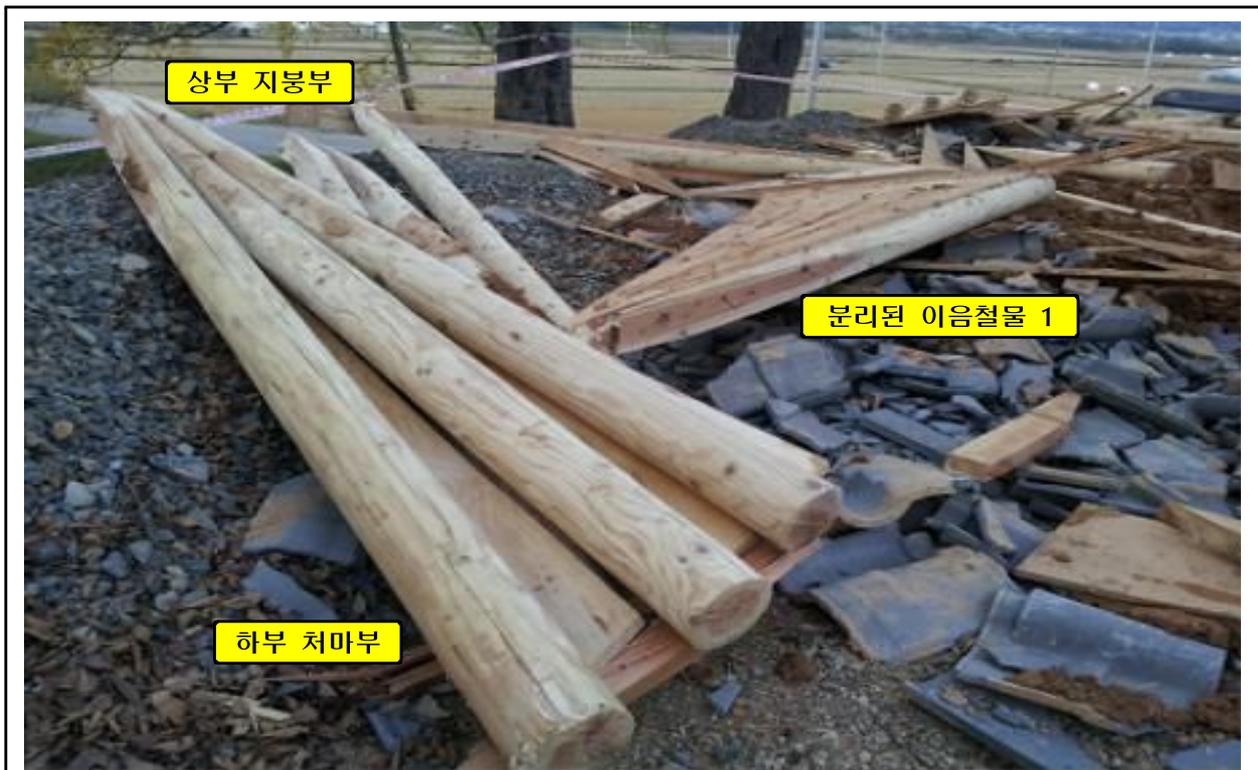
지붕 서까래 상하부 및 분리된 이음철물 1

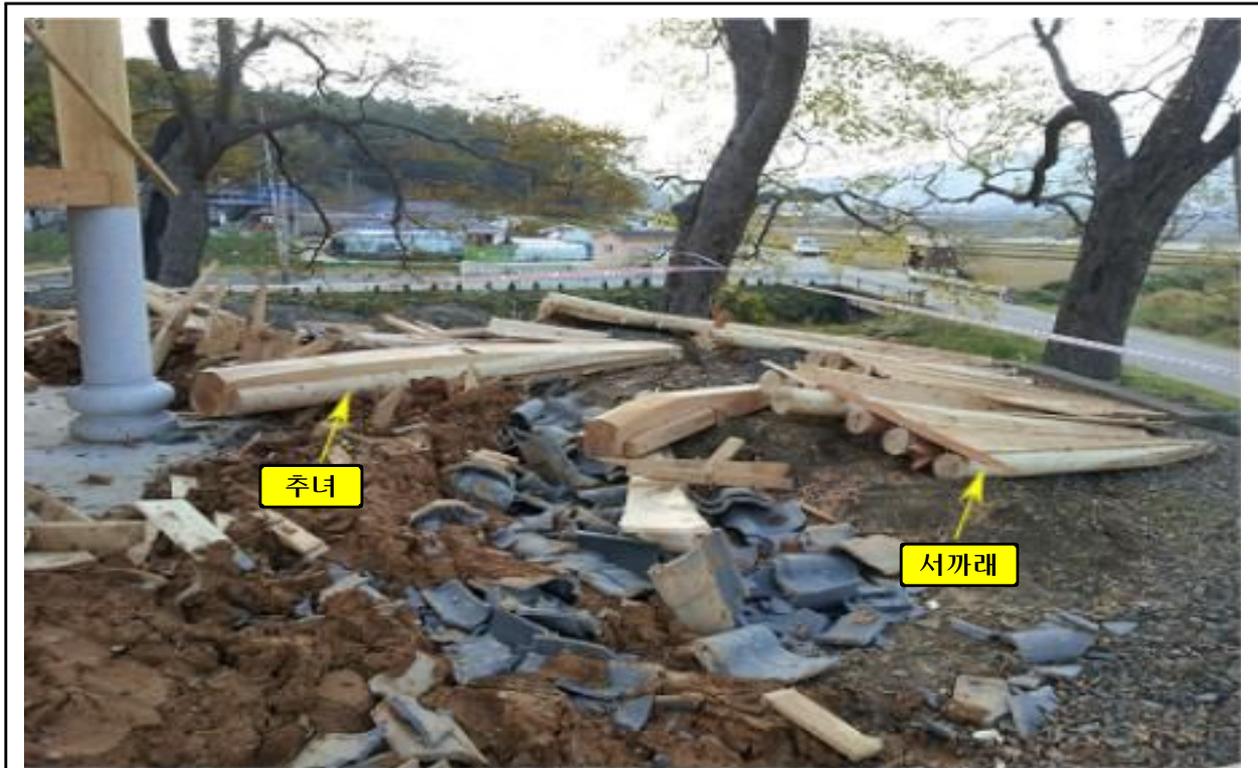
정각후면의 지면에 떨어져 있는 추녀 및 서까래

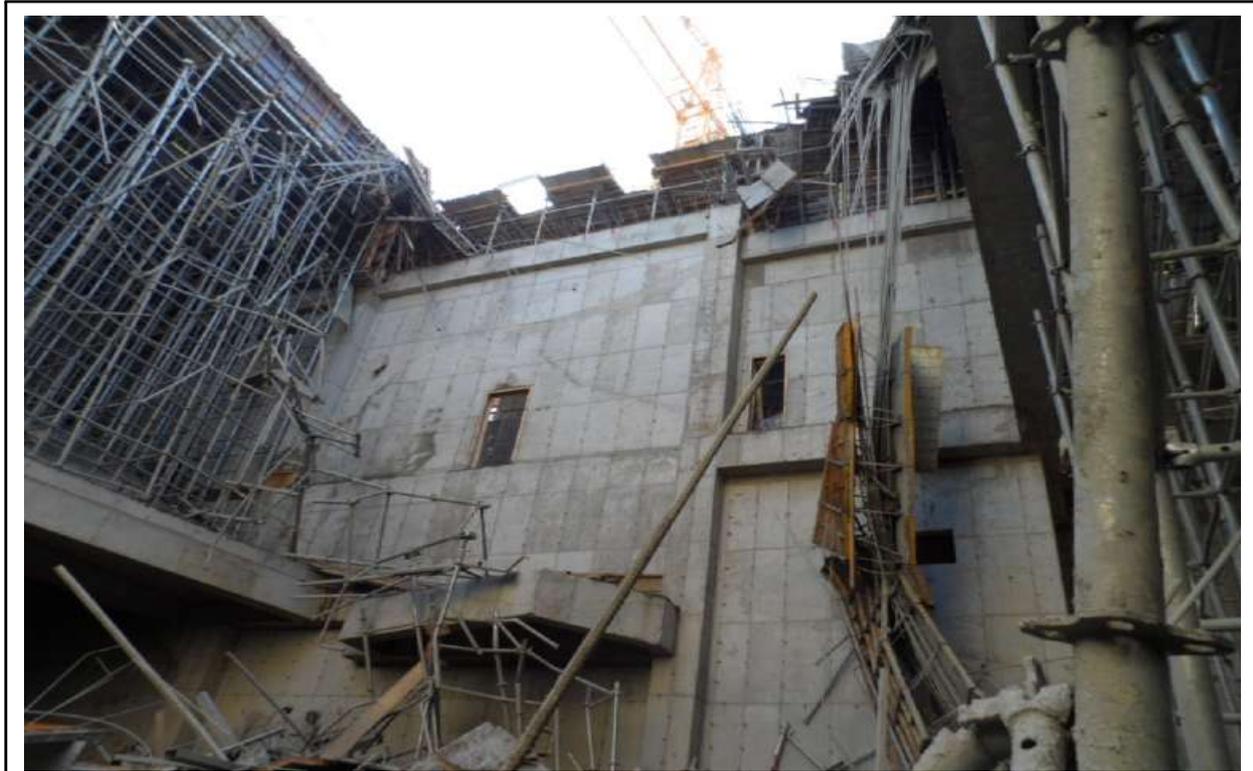
공사명	○○홀 신축공사	발생일시	2012.11.01(목) 20:50분경
재해형태	무너짐	피해자수	사망 1명, 부상 3명
소재지	경기도 김포시	공사규모	지하 2층, 지상 5층
재해개요	피해자 등 콘크리트공 3명과 타워기사 1명이 5층 옥상층에서 콘크리트 타설 중 객석을 부위 일부(20m×12m) 시스템동바리가 무너져 거푸집 및 동바리와 같이 객석 바닥으로 떨어져(높이: 17~18 m) 사망 1명, 부상 3명

시스템동바리가 무너진 홀(hall) 남쪽 부위

- 철골 보에서 포스트텐션 콘크리트 보 등으로 설계 변경하여 시스템 동바리를 설치하는 경우에는 작업 전 거푸집동바리 구조검토 및 조립도를 작성
- 상재하중에 의한 동바리 압축수축 및 수평력(횡력) 발생에 의한 좌굴현상으로 거푸집동바리의 무너짐 위험이 높은 경우 수평연결재 및 가새를 전체적으로 설치하고, 통행부분 및 보와 슬래브 사이의 수평연결재도 구조검토 및 조립도를 준수하여 설치
- 콘크리트 타설시 편심이 발생하지 않도록 골고루 분산하여 타설

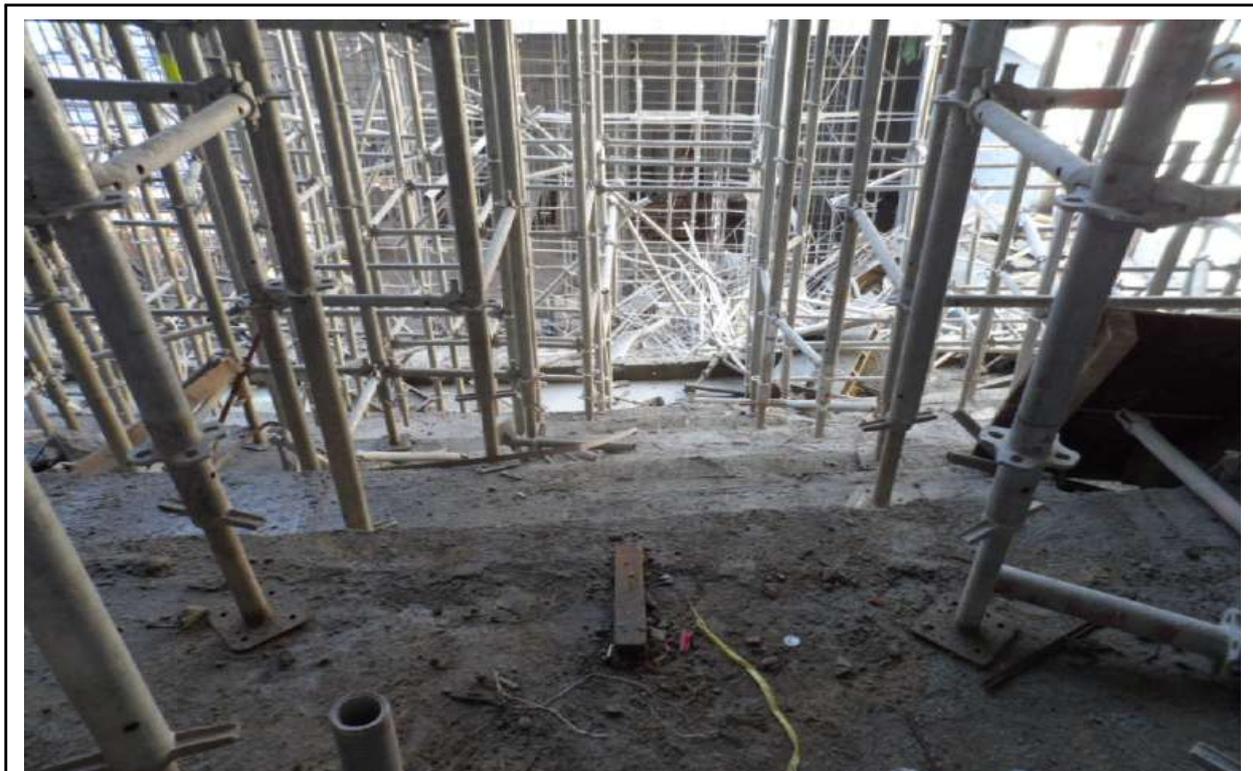
시스템동바리 수평재 미설치 상태(홀 관람석 부위)

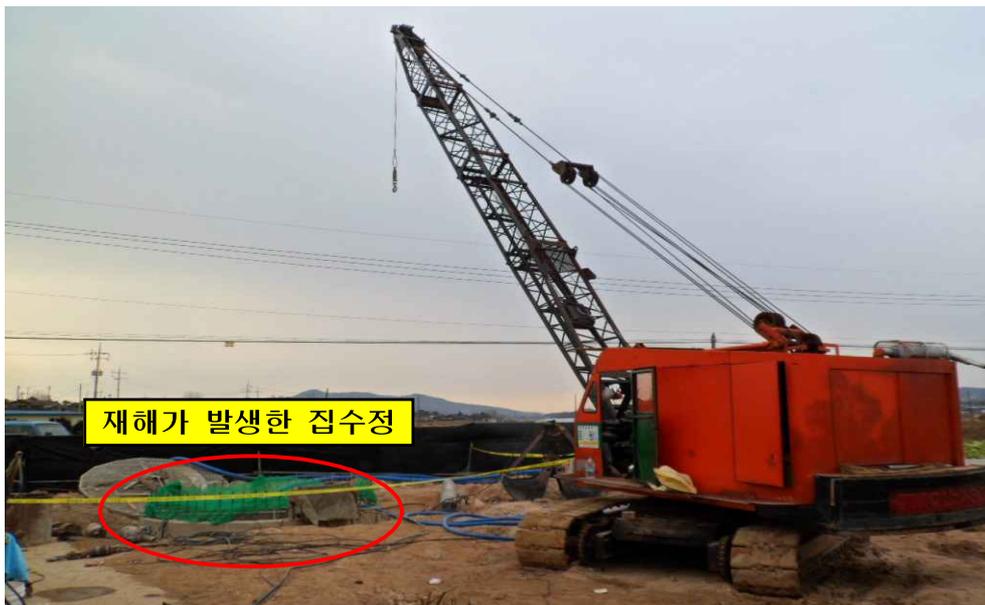
공 사 명	○○ 지표수보강 개발사업	발생일시	2012.12.04(화) 16:28분경
재해형태	떨어짐	피재자수	사망 2명, 부상 1명
소 재 지	경기도 이천시	공사규모	집수정 2개소, 양수장 3개소, 송수관로 351m, 용수로 2,841m
재해개요	피해자 3명이 크롤러크레인(10ton)에 와이어로프로 연결된 버킷에 탑승하여 집수정 바닥에서 지상으로 올라오던 중 버킷이 집수정 내부 콘크리트 턱에 걸리고 와이어로프 이음매가 시브(sheave, 도르래)에 걸려 분리되면서 집수정 굴착면 바닥으로 버킷과 함께 떨어져(H≒9m) 2명이 사망하고, 1명이 부상을 입은 재해임

재해 발생 현장 전경

- 와이어로프를 탑승용 버킷에 연결하여 사용할 경우 이음매가 있는 것을 사용해서는 아니 되고, 불량한 와이어로프는 폐기 및 교체하여 사용
- 깊이가 약 22.5m의 집수정 바닥에서 작업하는 경우 근로자가 안전하게 승강하기 위해 가설통로, 사다리식 통로 등 설비를 설치

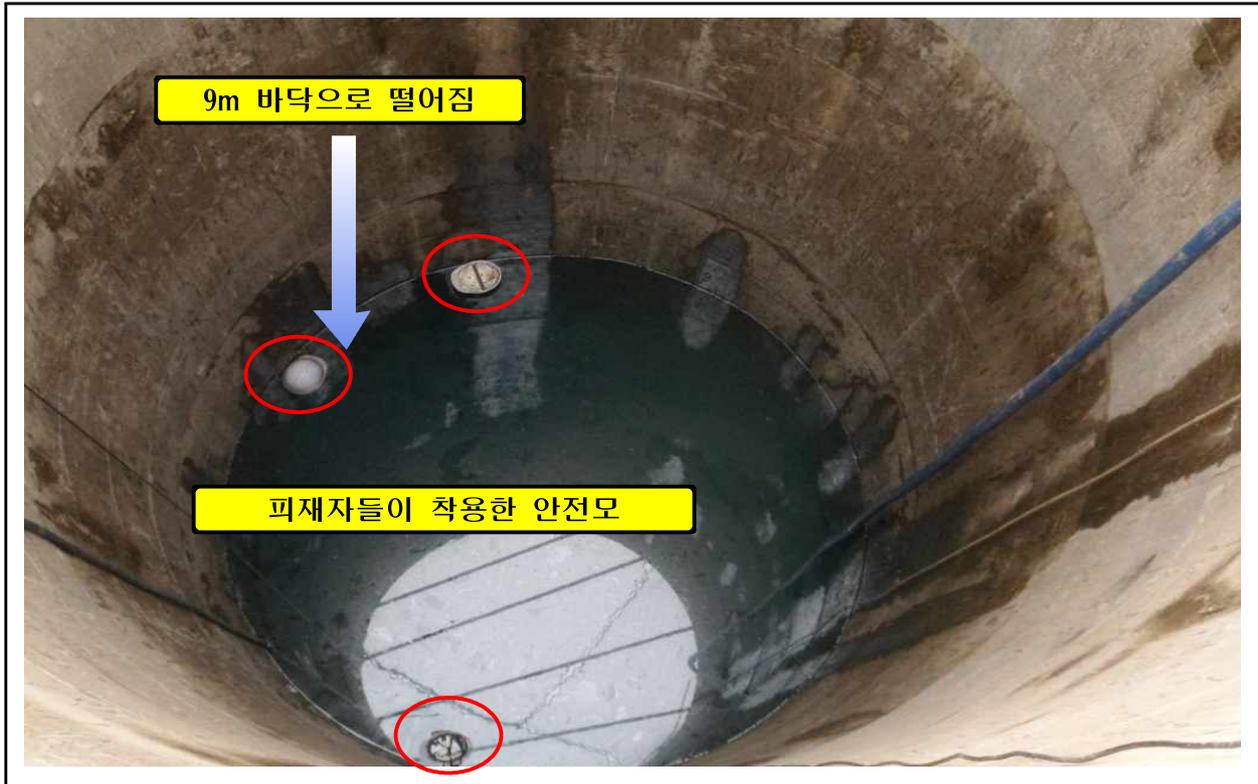
재해발생위치 : 집수정 내부

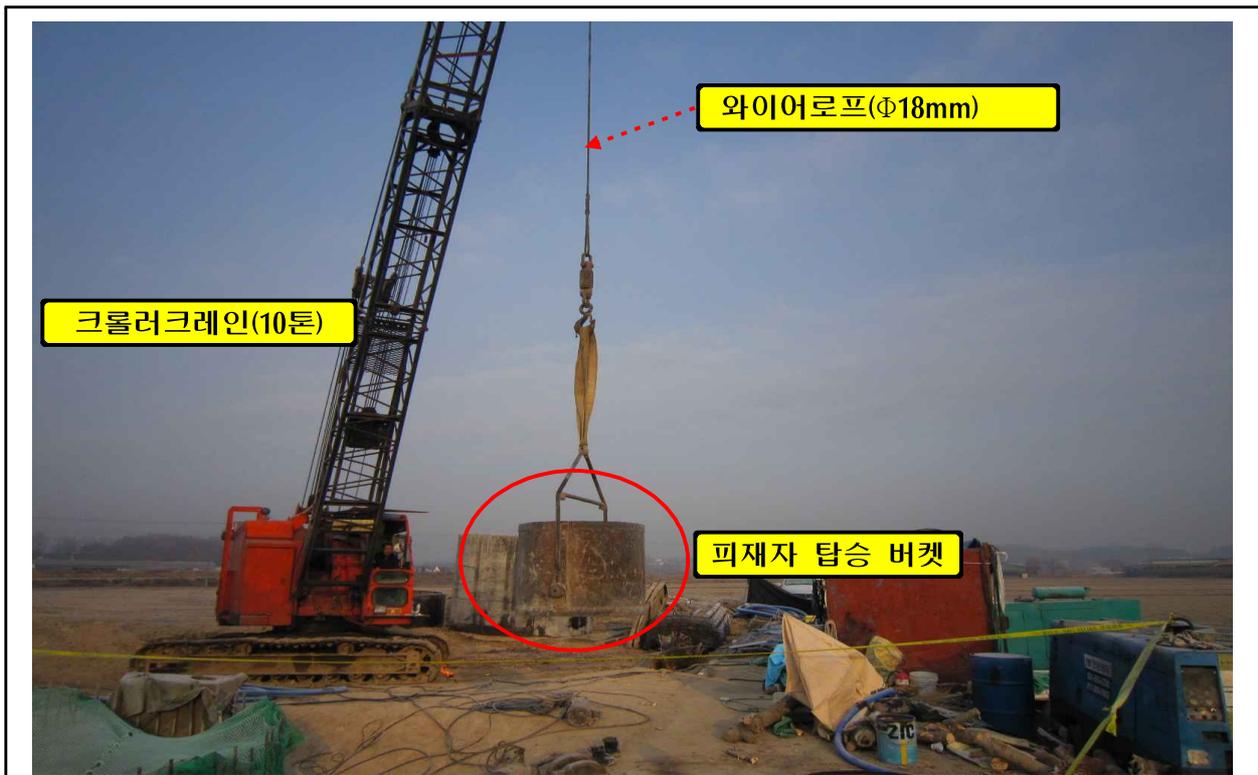
피재자들이 탑승한 버킷 인양 방법 재연

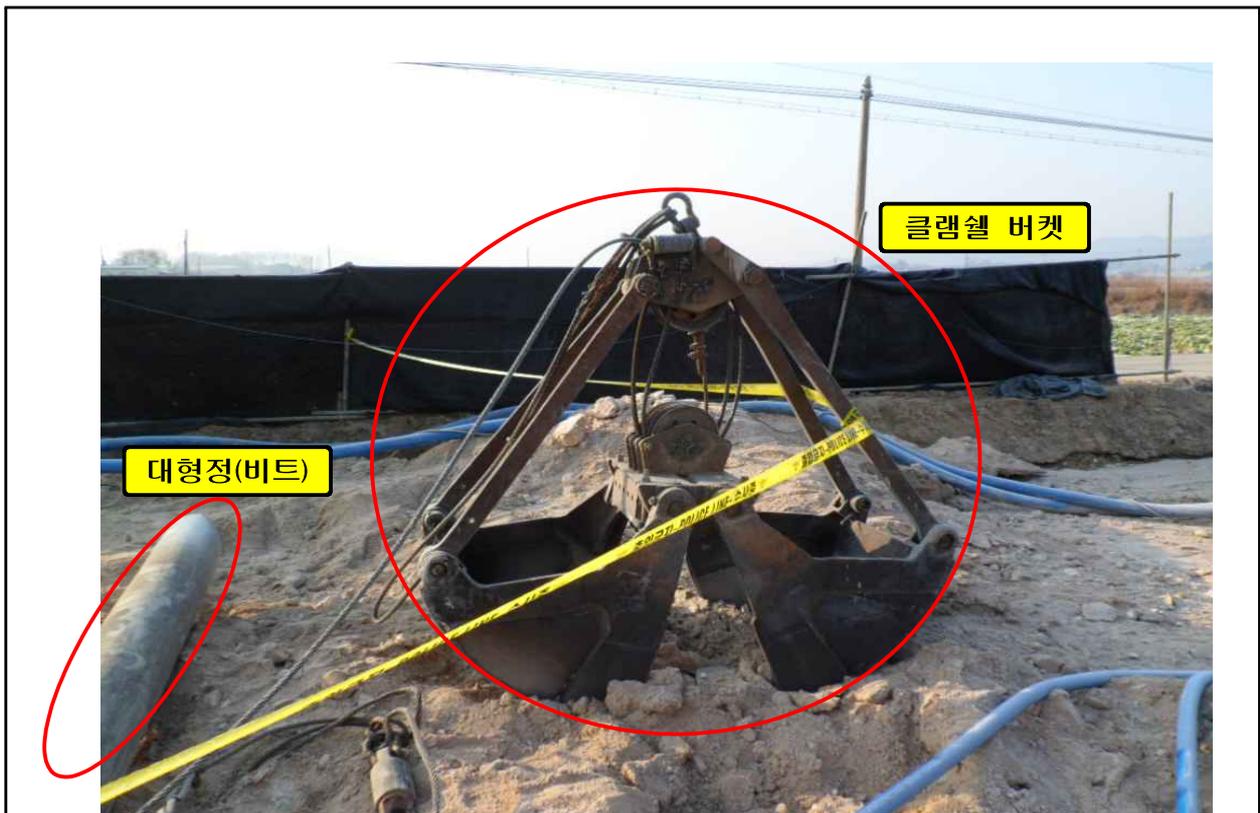
집수정 바닥 굴착 시 사용한 클램셸 버킷과 대형정(비트)

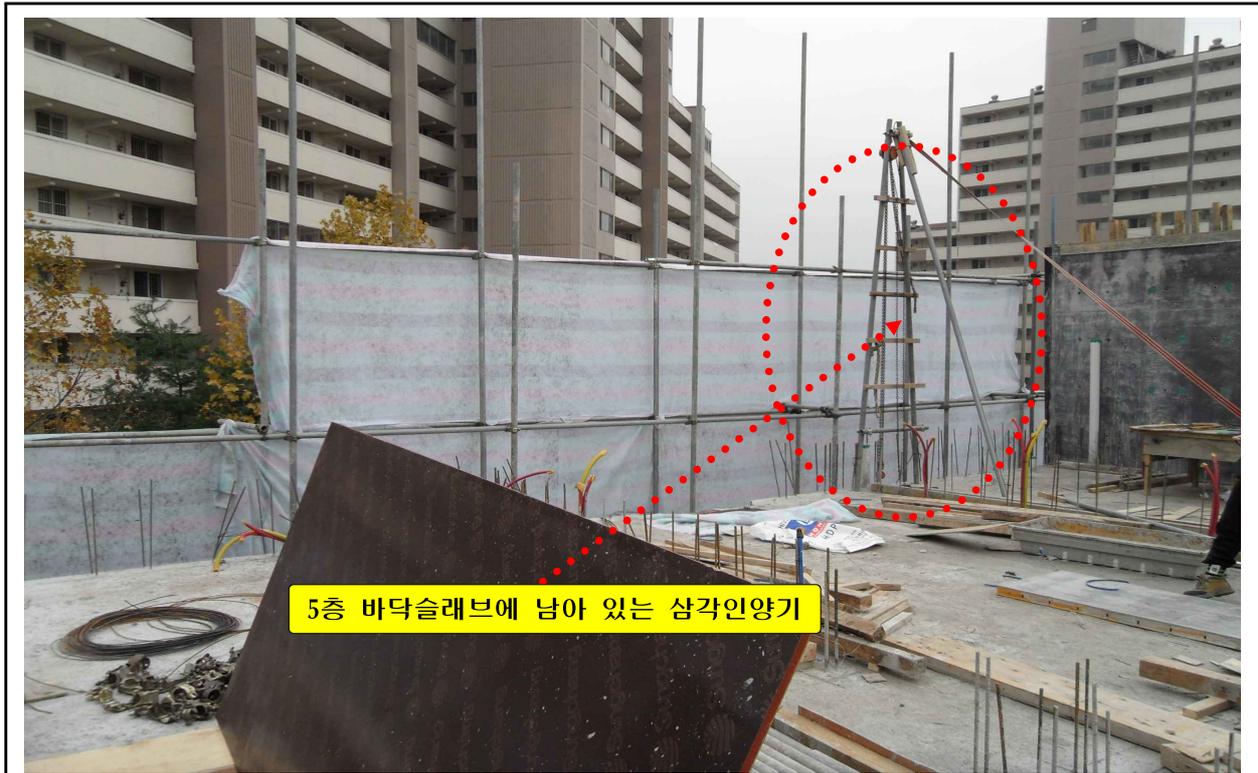
5층 바닥 슬래브에 남아 있는 삼각인양기

- 중량물취급에 따른 넘어짐, 무너짐, 맞음 등의 위험을 예방할 수 있는 안전대책에 관한 작업계획서를 작성하고 준수
- 슬래브 단부에 설치된 삼각인양기와 4층 외벽 대형거푸집에 설치된 인양고리를 견고히 고정하여, 하중에 의해 처지거나 줄걸이 불량 등에 의한 맞음, 무너짐 등의 방지조치 후 인양·설치 작업 실시

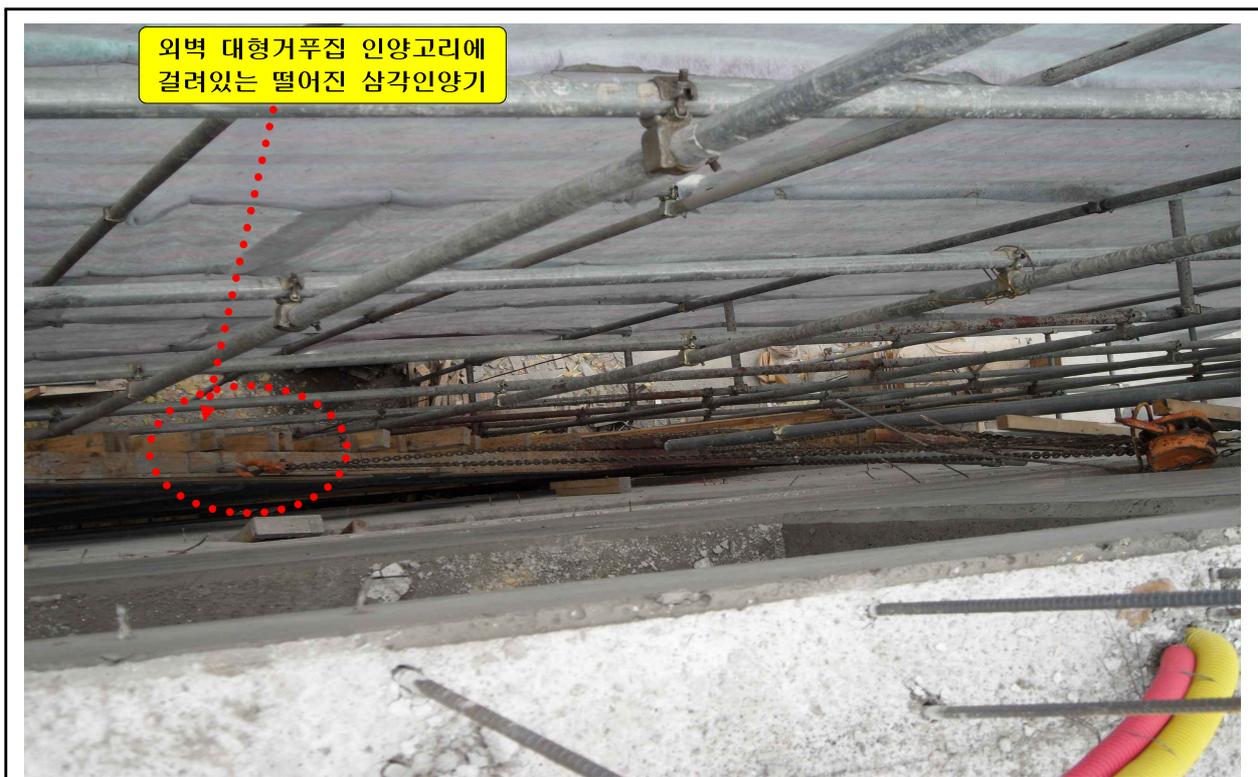
떨어진 외벽 대형거푸집 인양고리에 삼각인양기 후크가 걸려 있는 상태

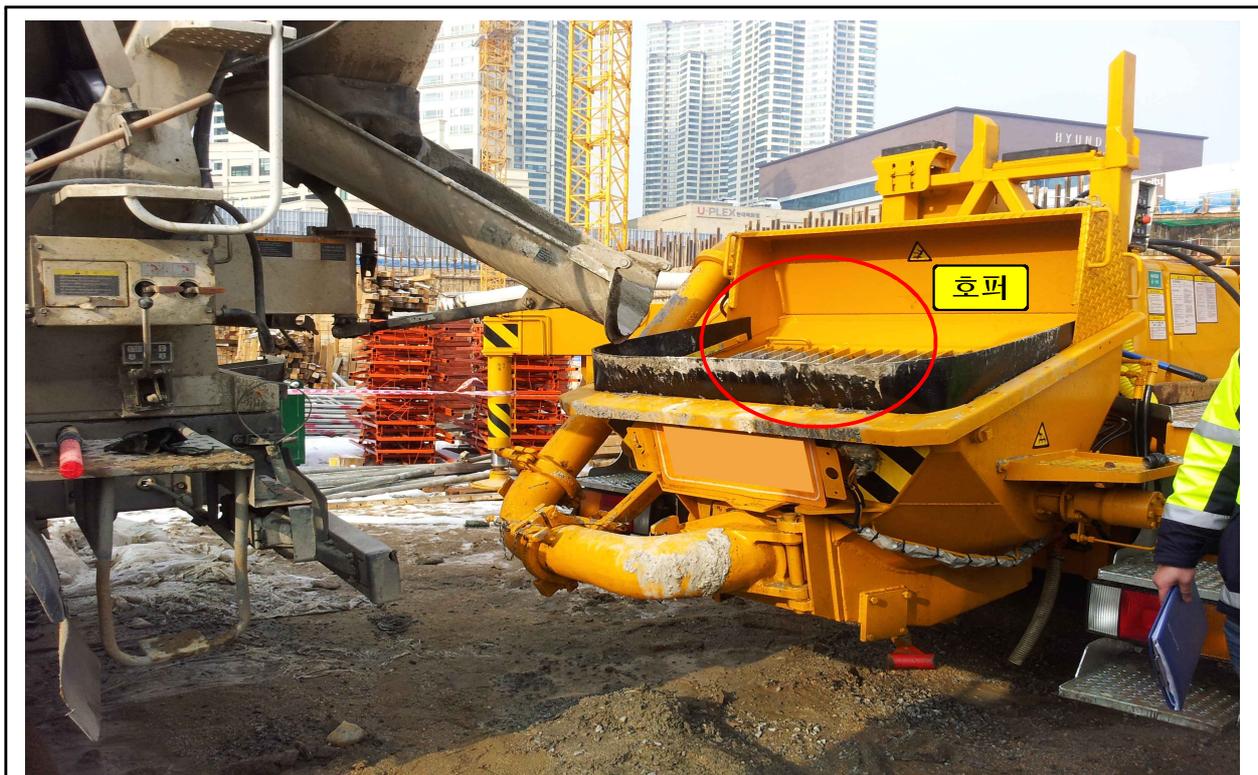
콘크리트 믹서트럭 및 콘크리트 펌프카 호퍼

안전대책	<ul style="list-style-type: none"> - 콘크리트 믹서트럭 등 차량계 건설기계를 사용하여 작업을 하는 경우에는 운전 중인 해당 차량계 건설기계에 접촉되어 근로자가 부딪칠 위험이 없도록 유도자를 배치하고, 운전자는 유도자의 유도 준수
-------------	--

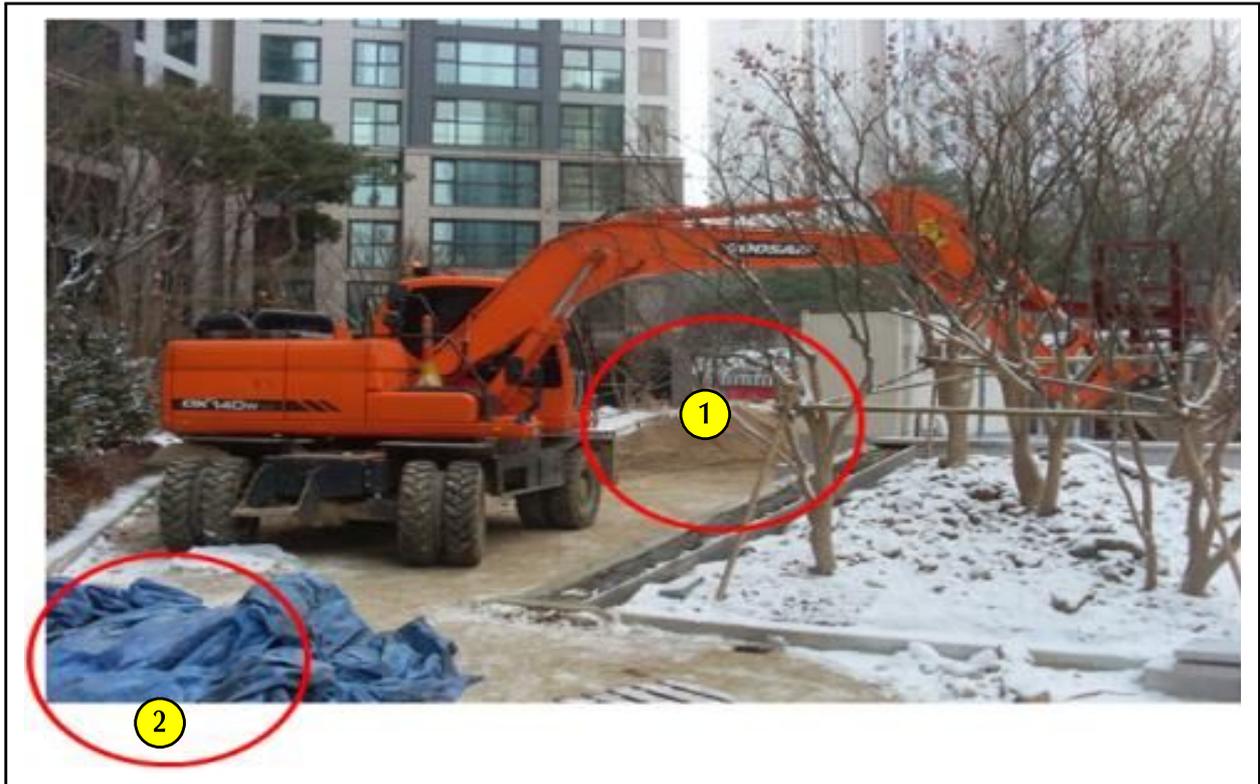
1에 위치한 모래를 2의 위치로 굴삭기 이용하여 운반

안전대책	<ul style="list-style-type: none"> - 굴삭기를 사용하여 작업을 하는 경우 운전 중인 해당 굴삭기에 접촉되어 근로자가 부딪힐(끼임) 위험이 있는 장소에 근로자를 출입시켜서는 아니 되고, 유도자는 굴삭기 작업반경내에 위치하지 않도록 하여 함
------	---

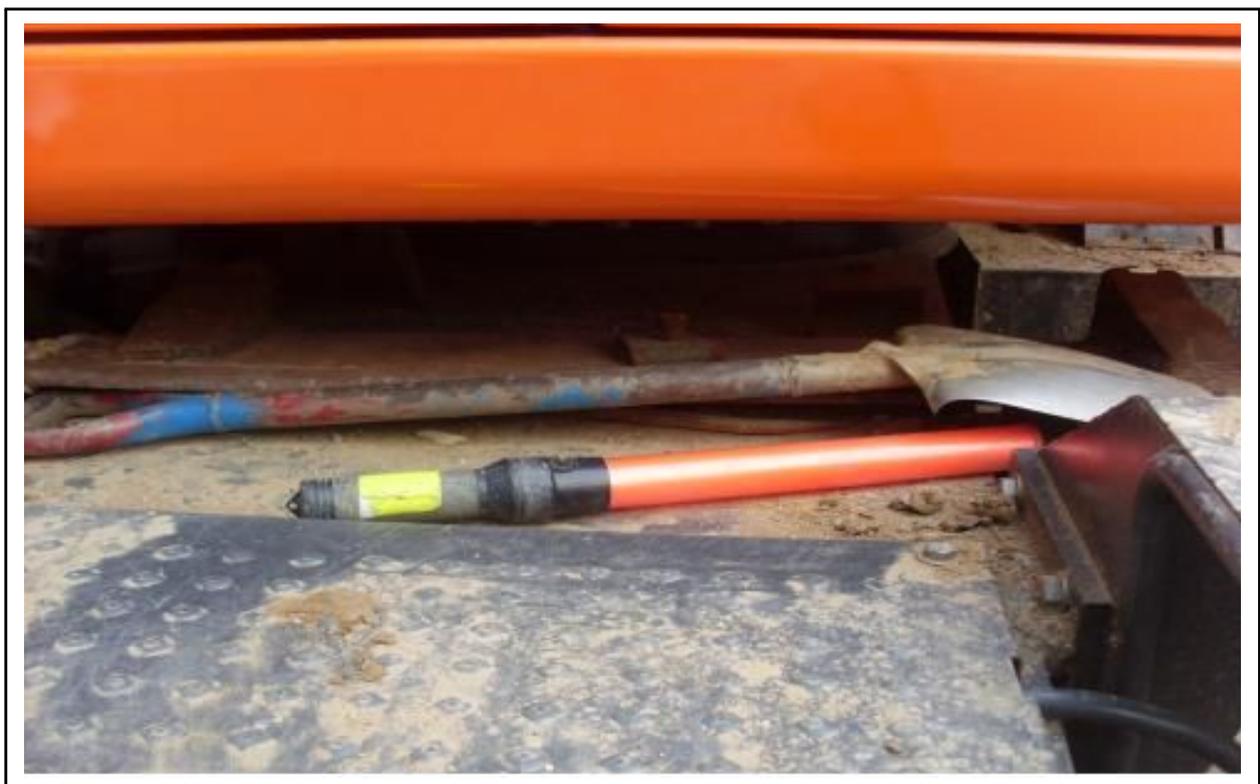
삼과 신호봉이 상부회전체와 하부주행체 사이 공간에 있음

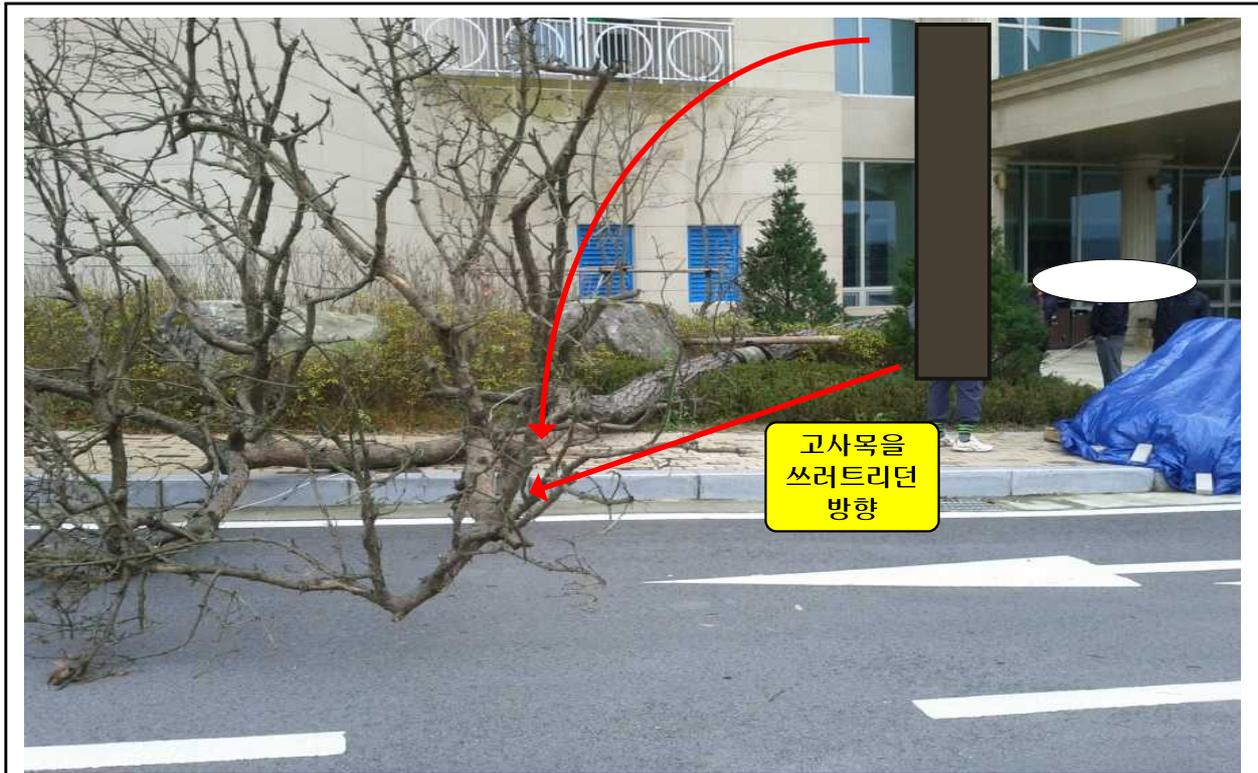
사고 당시 제거하려던 고사목

안전대책	<ul style="list-style-type: none"> - 벌목작업을 할 때에는 대피로 및 대피장소를 정해두고 나무가 쓰러지는 등 위험상황 발생 시 근로자가 대피하도록 조치 - 벌목작업 등 넘어짐, 맞음의 위험이 있는 경우 머리의 충격을 방지하기 위해 안전모를 반드시 착용
------	--

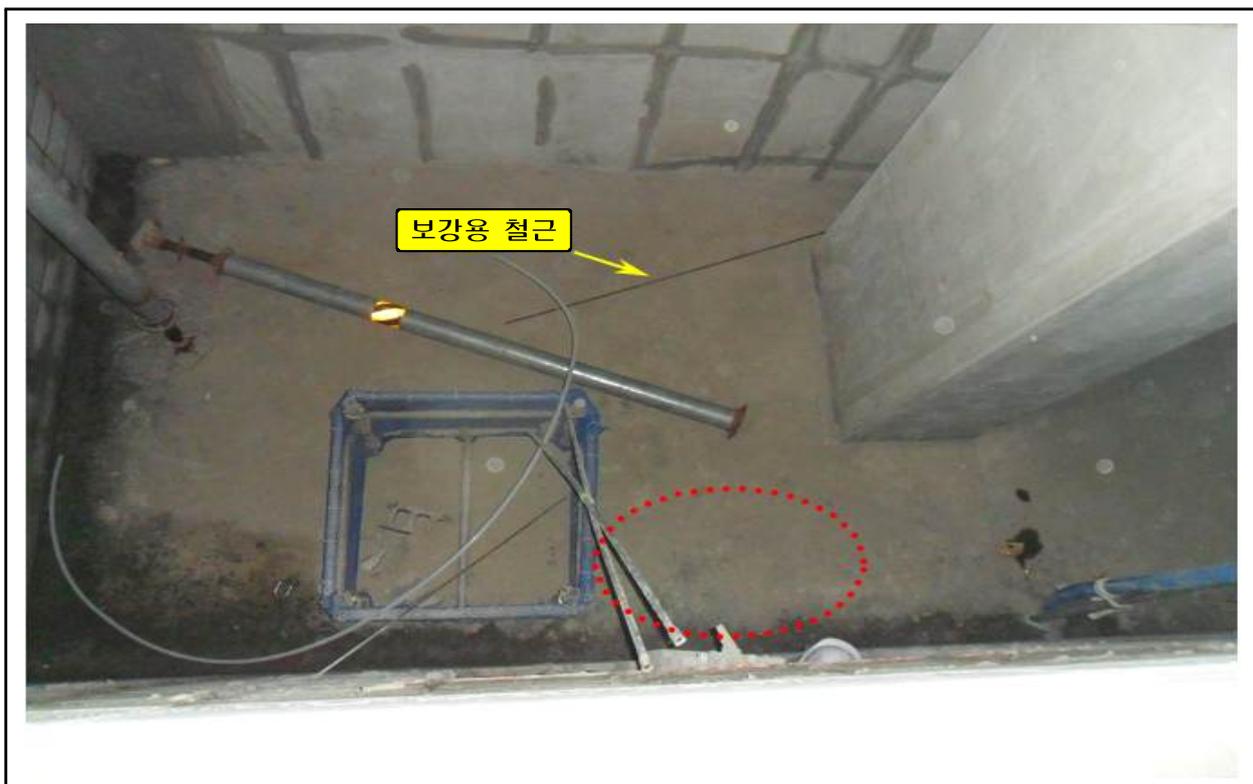
피해자가 떨어진 지점(지하 3층 콘크리트 바닥)

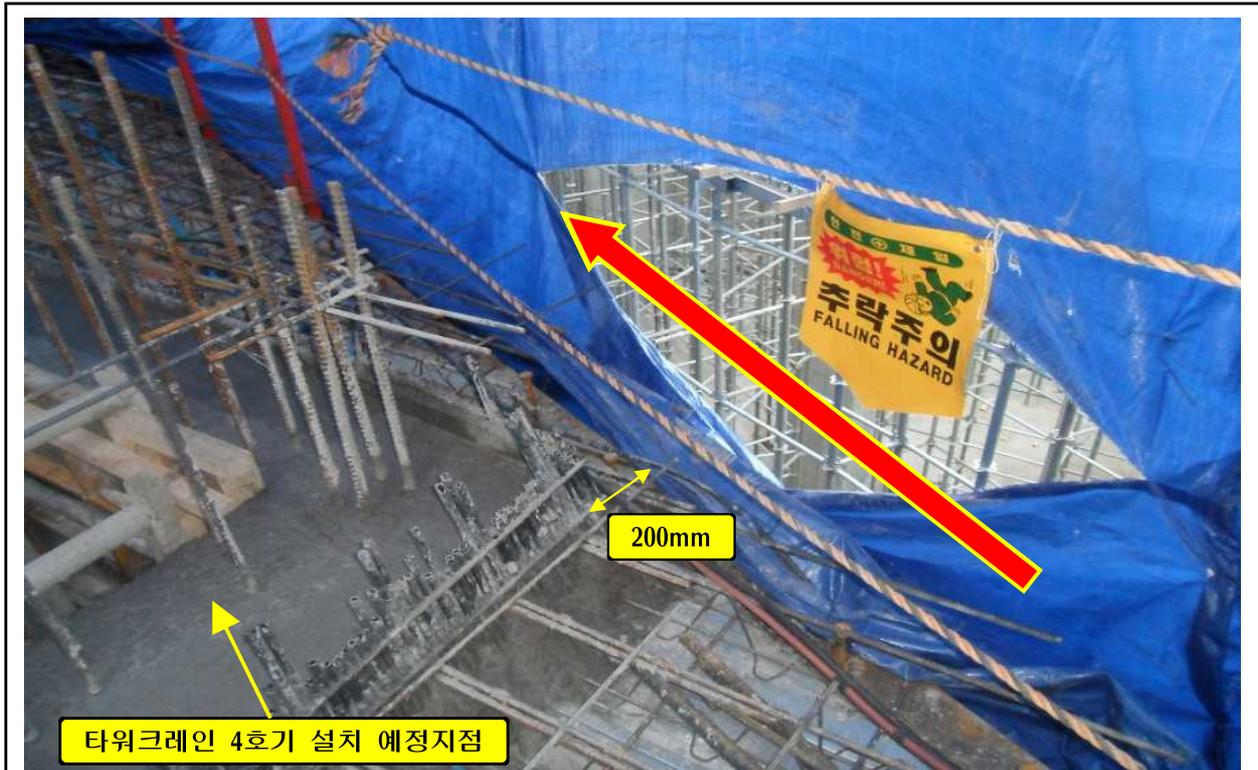
피재자가 떨어진 슬래브 단부 및 찢어진 천막

안전대책	<ul style="list-style-type: none"> - 콘크리트 타설 후 바닥면 미장작업을 완료하고 단부로 이동하는 경우 작업장 내에서 근로자가 안전하게 이동할 수 있도록 천막 등 장애물을 제거하는 등 통로를 확보하고 주요부분에 통로 표시 철거. - 슬래브 단부 떨어짐 위험에 대비하여 안전난간을 2단으로 견고하게 설치하는 등 떨어짐 방지조치
-------------	---

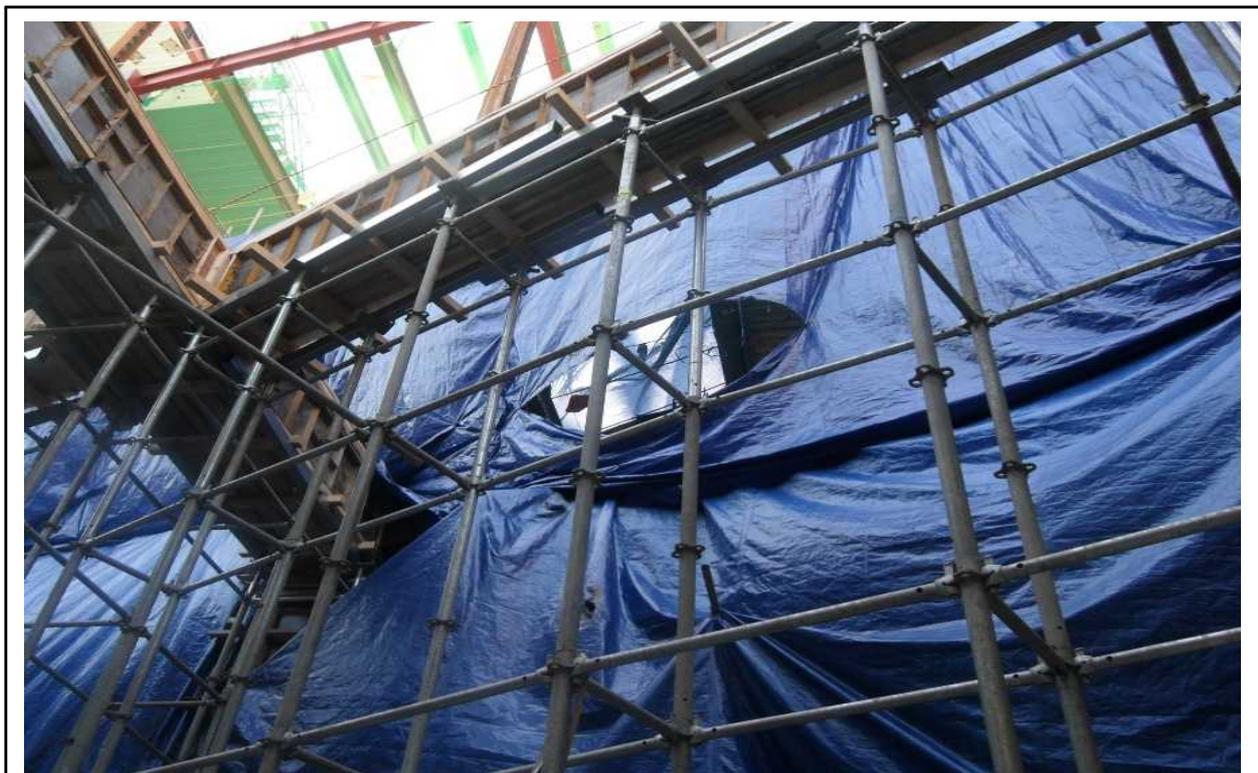
피재자가 떨어진 보양천만 외부전경(RC보 접합부)

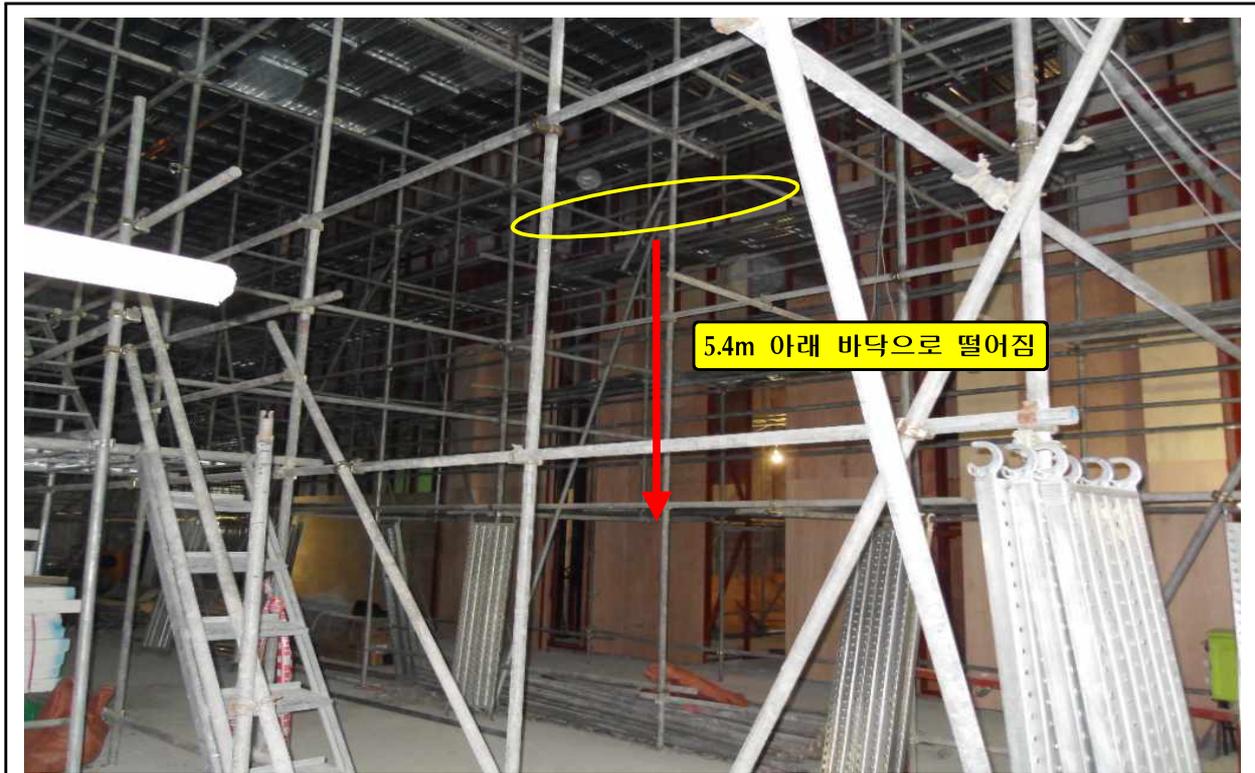
재해 발생장소 전경(비계와 벽체사이로 떨어짐)

안전대책	<ul style="list-style-type: none"> - 근로자가 안전하게通行할 수 있는 가설통로 설치 및 가설통로, 작업발판 단부 안전난간 설치 철저 - 작업자는 작업장으로 통하는 지정된 통로로 이동하고, 안전모 및 안전대를 착용하고 작업토록 관리
------	--

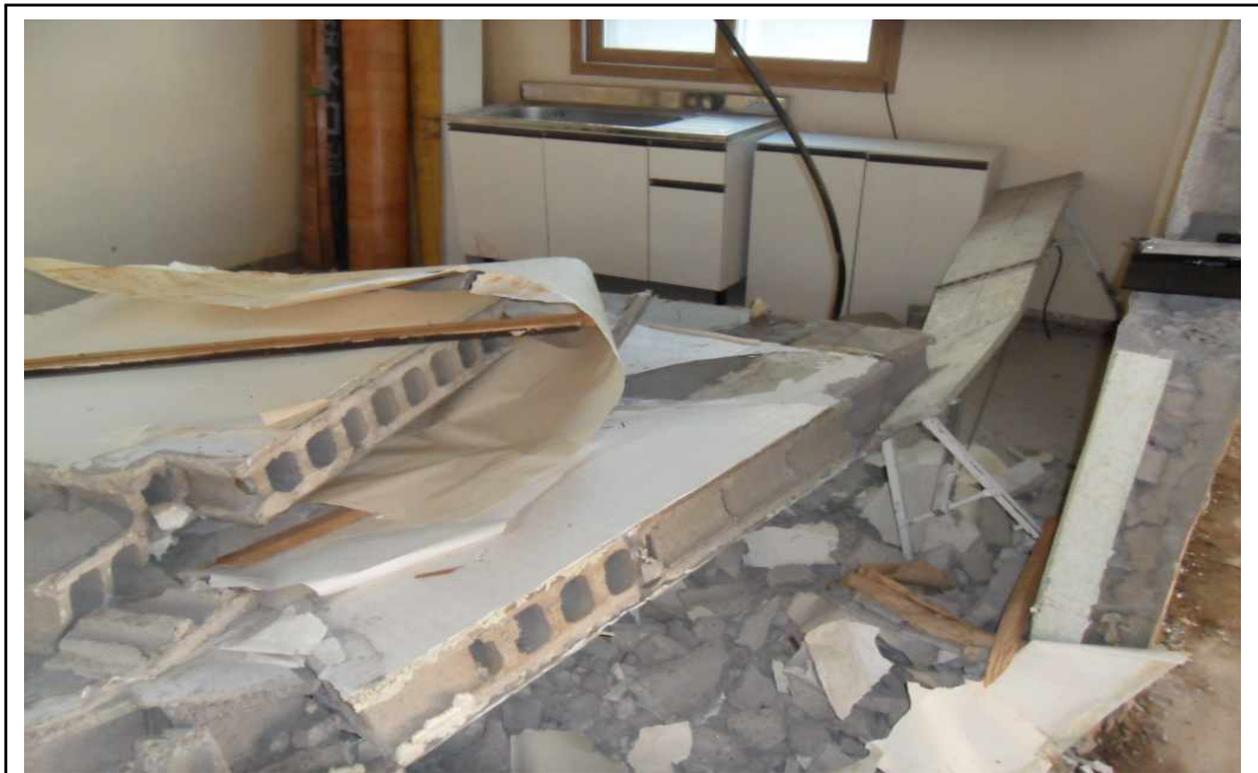
무너진 벽체 전경

안전대책	- 해체 작업 전 해체 구조물에 대한 사전 조사를 실시하고 작업계획서를 작성하여야 함
-------------	---

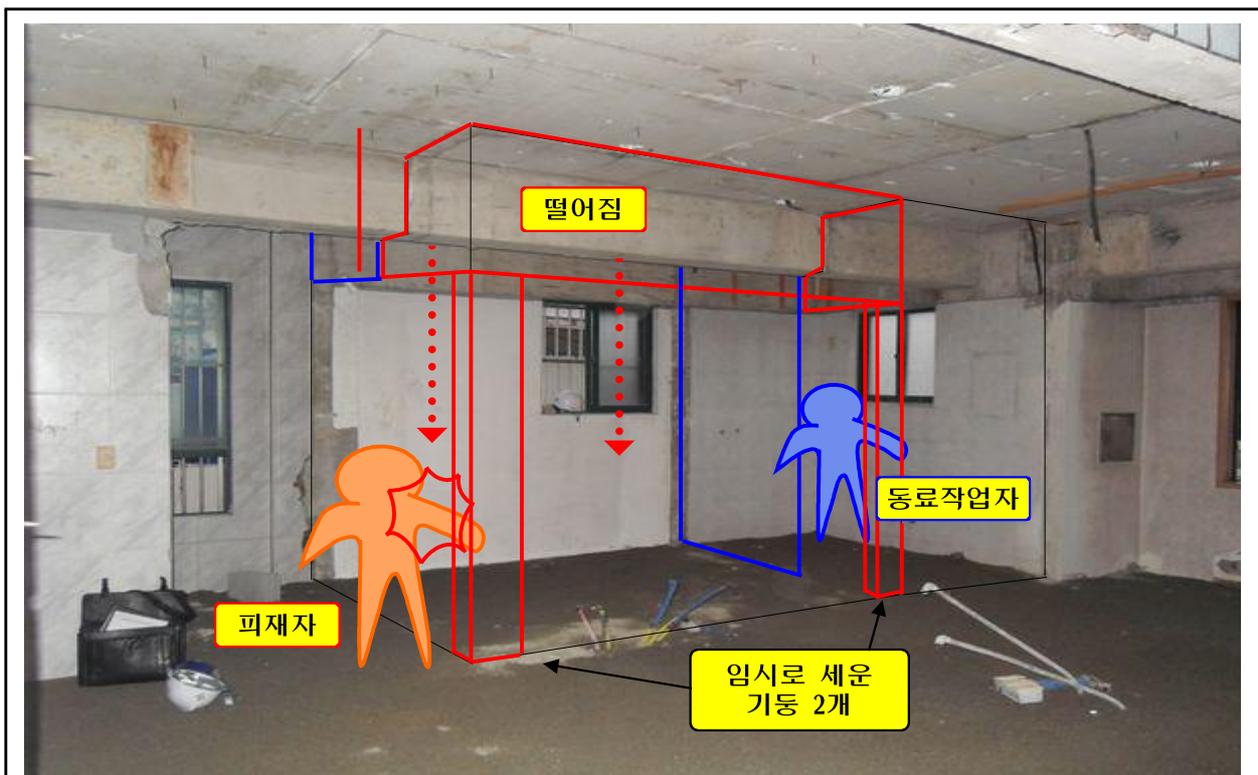
피재자가 맞은 위치(청색부위 : 미탈락, 적색부위 : 탈락)

안전대책	<ul style="list-style-type: none"> - 무너짐·맞음의 위험이 높은 건물 칸막이벽체 등의 해체작업 시에는 근로자의 위험을 방지하기 위하여 작업장에 대한 사전조사 결과를 고려하여 작업계획서를 작성하고 그 계획에 따라 작업 실시
-------------	--
