건설 중대재해 사례와 대책

2013. 3

산업재해예방

안전보건공단

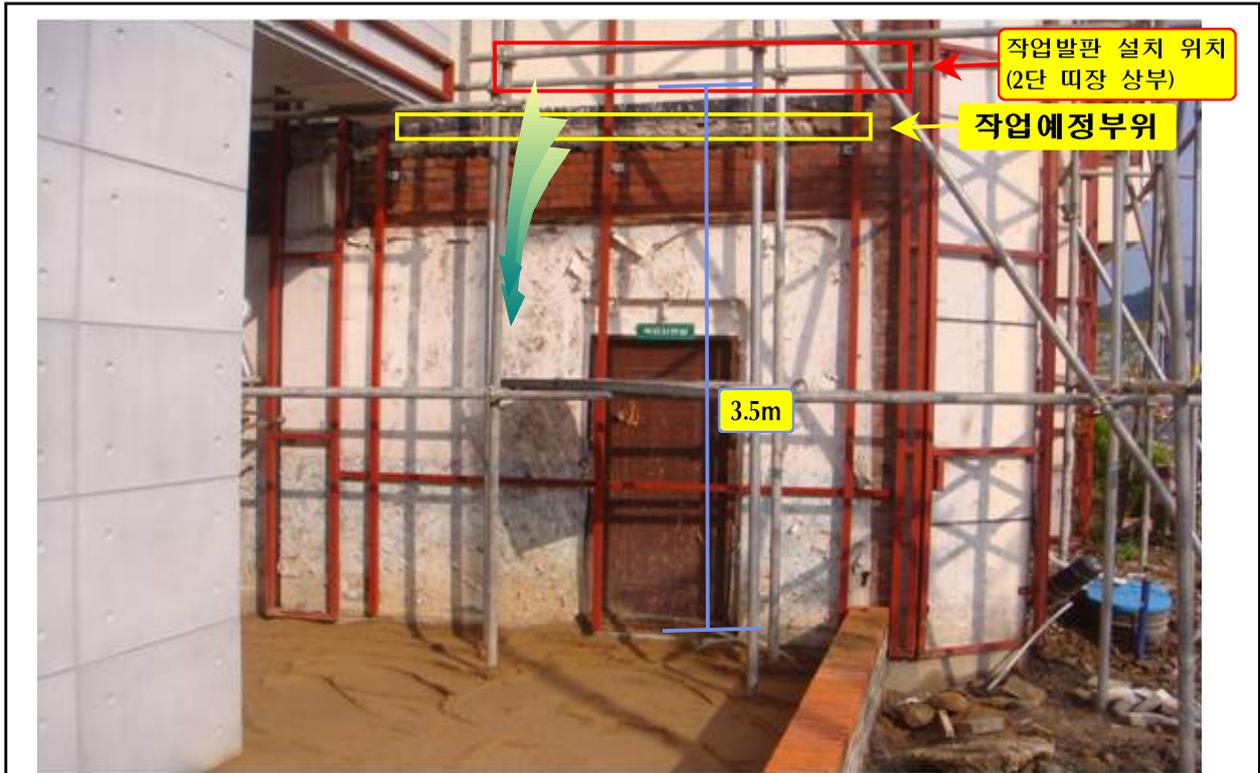
재해 당시 사진
(강관비계 2단 띠장 부위에 작업발판 설치 중 3.5m 아래 바닥으로 떨어져 사망)

안전대책	- 비계상부에 작업발판 등을 설치 할 경우에는 안전대를 지급하고 착용토록 관리감독 철저
-------------	--

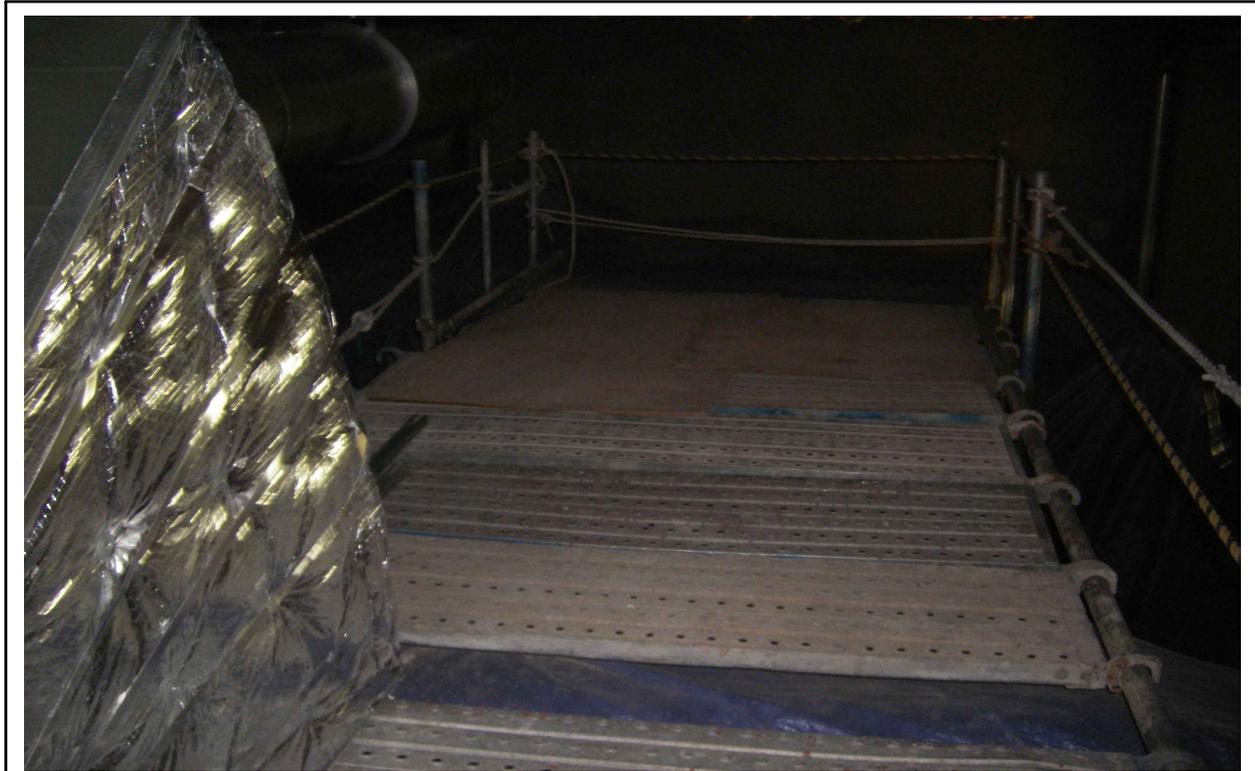
이동식 비계 작업발판 설치 상태(단부에 로프로 안전난간 설치)

안전대책	- 떨어질 위험이 있는 작업발판의 끝에는 견고한 구조의 안전난간을 설치
-------------	---

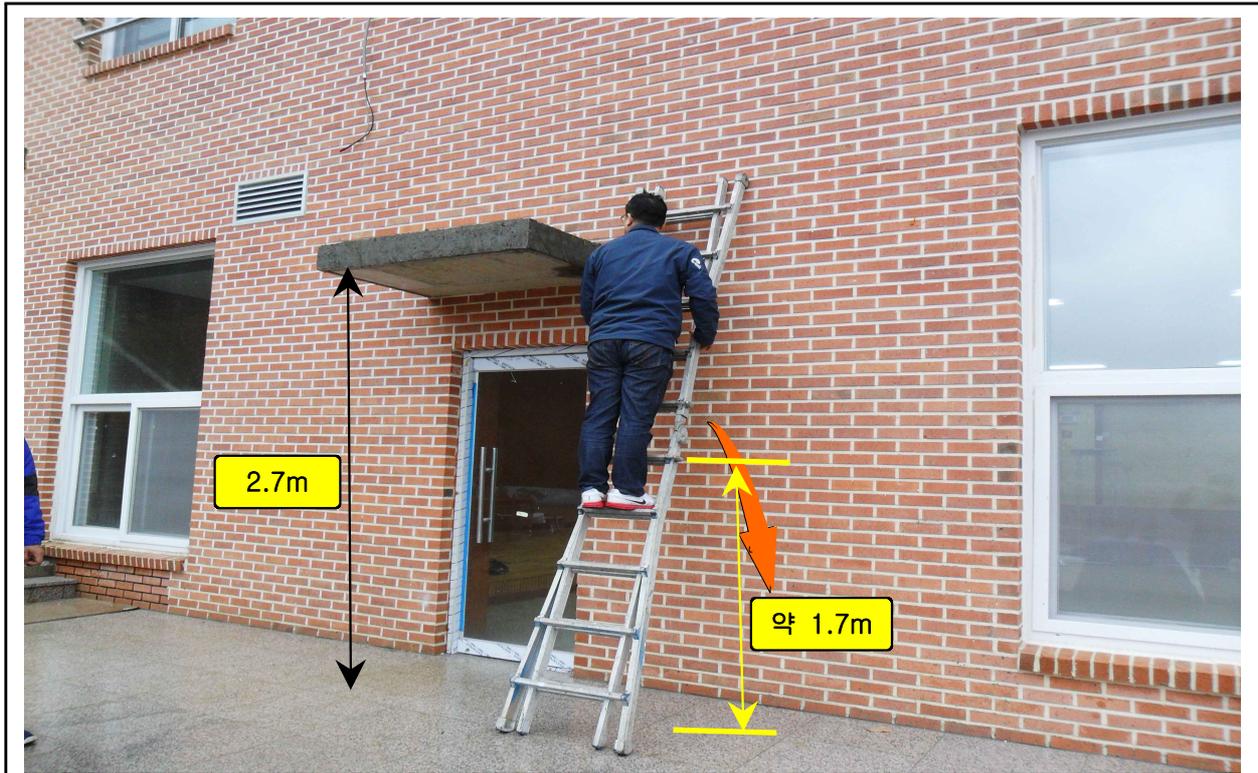
재해상황 재현(사다리가 넘어지면서 떨어짐)

안전대책	<ul style="list-style-type: none"> - 떨어짐 위험장소에서 작업 시 이동식비계 등을 이용한 안전한 작업발판 설치 - 사다리는 통로 이외에 작업용으로 사용 금지
-------------	---

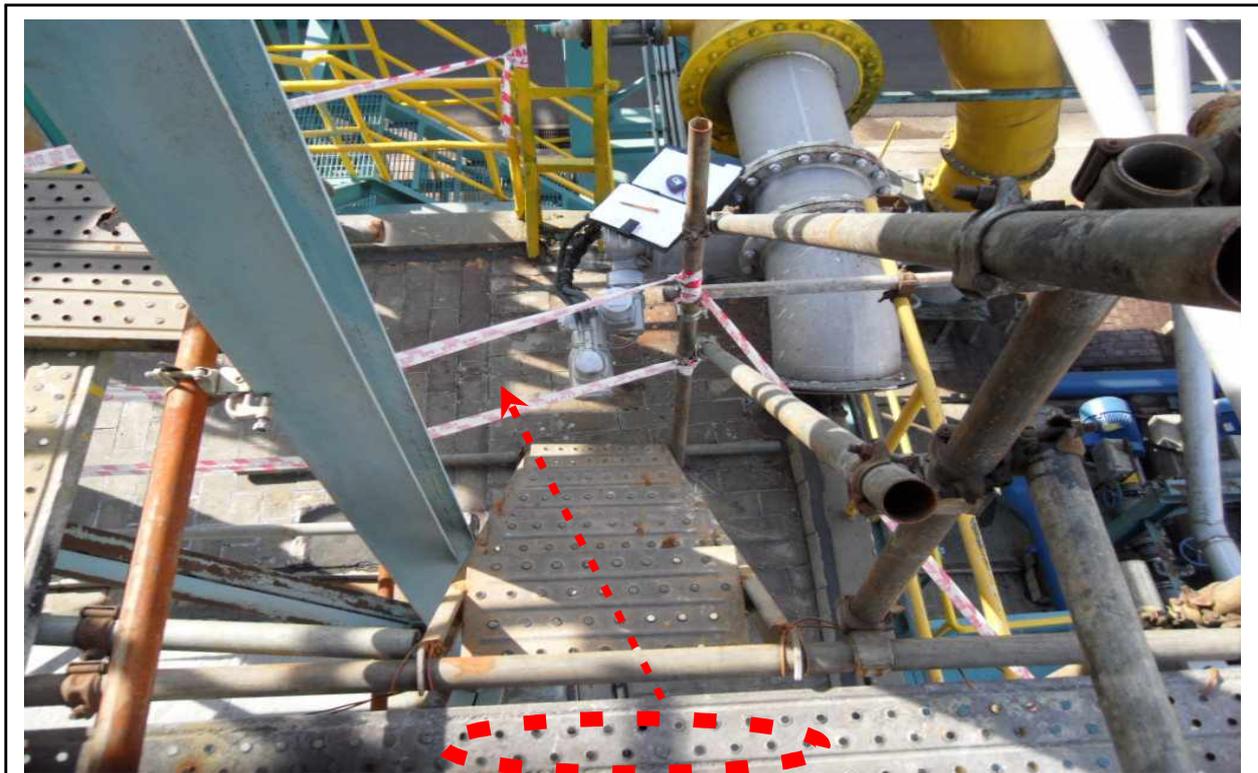
1단 작업발판에서 바라본 가설계단(왼쪽 단부에 안전난간 미설치)

안전대책	<ul style="list-style-type: none"> - 가설계단의 단부에 근로자 떨어짐 방지를 위한 안전시설물 설치 시 떨어짐 위험이 있는 가설계단의 양쪽 단부에 안전난간을 설치
------	--

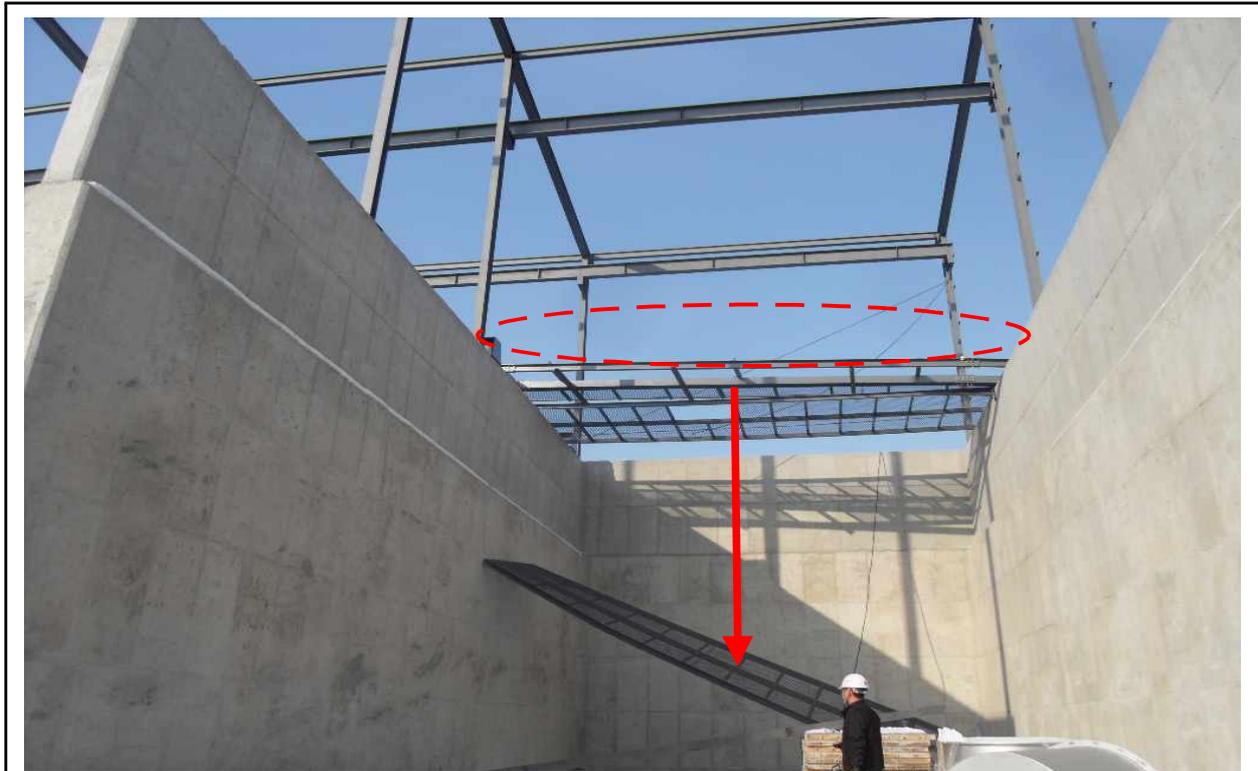
떨어진 작업발판(족장)

안전대책	- 높이 7.5m의 떨어질 위험이 있는 작업발판(기성품, 일명 : 족장)위에서 컨베이어와 같은 설비장치를 설치할 때에는 작업발판을 옹벽구조물에 견고하게 고정한 후 작업이 주로 이루어지거나 이동하는 통로 단부에 견고한 구조의 안전대 부착설비를 설치하여야 하고 근로자는 안전대를 착용한 후 안전대 부착설비 걸고 작업 실시
-------------	---

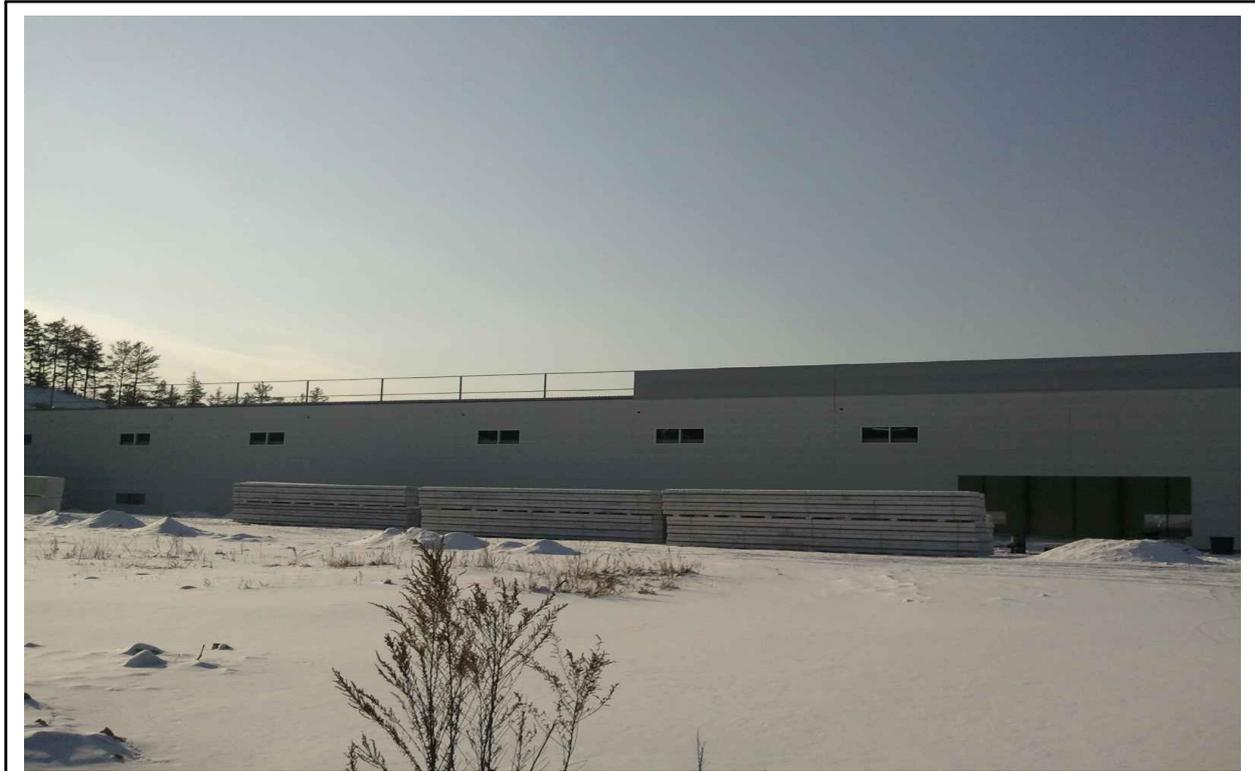
3명의 작업자가 일렬로 앉아 상부패널을 밀어서 좌측에 덮는 순간 하부패널이 밀리면서 개구부가 발생하여 피해자만 떨어짐

안전대책	<ul style="list-style-type: none"> - 철골 지붕 패널작업 시 떨어질 위험이 있는 경우에는 하부에 안전방망을 설치하여야 하며 안전방망을 설치하기 곤란한 경우에는 근로자에게 안전대를 착용하도록 한 후 안전대를 걸어 사용할 수 있는 부착설비를 설치
-------------	--

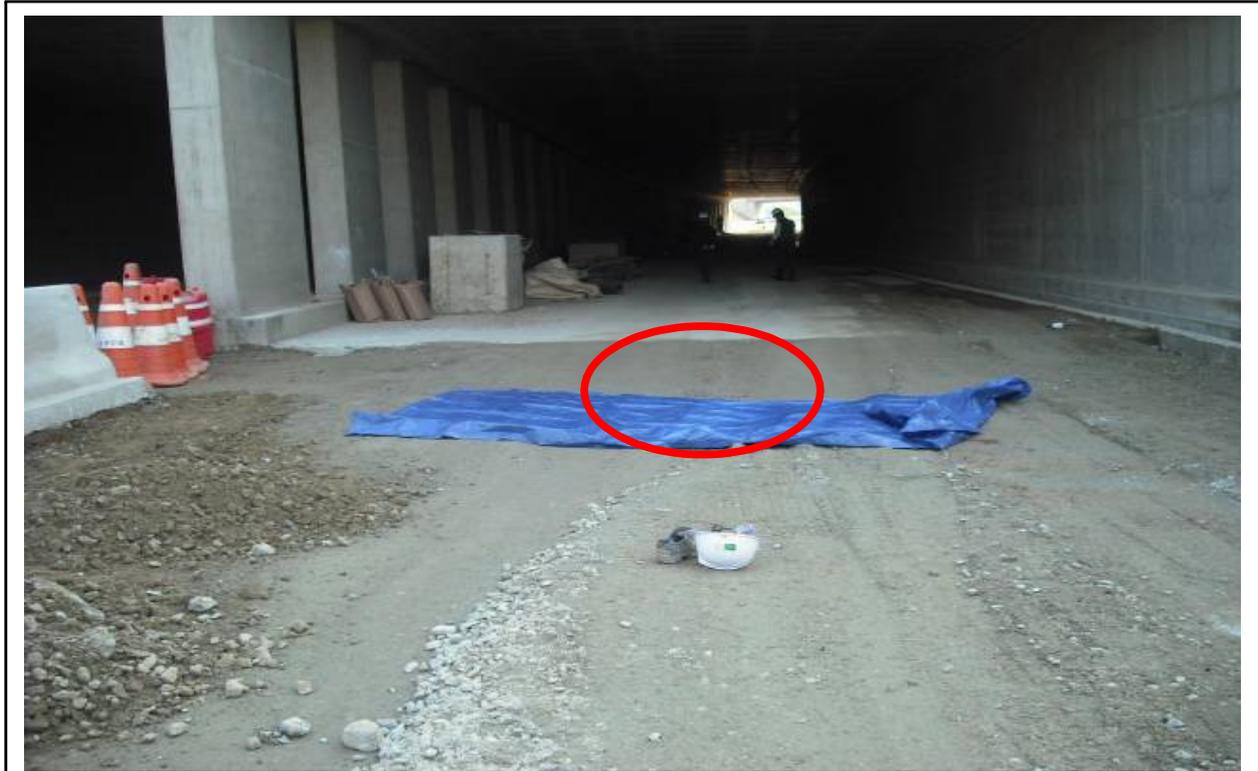
재해 발생 지점(후진하는 덤프트럭과 부딪힘)

안전대책	<ul style="list-style-type: none"> - 차량계 건설기계를 사용하여 작업을 하는 경우에 그 차량계 건설기계 등에 접촉되어 근로자가 위험해질 우려가 있는 장소에는 헨스 또는 울 등을 설치하여 근로자의 출입을 통제 - 작업지휘자 또는 유도자를 배치하여 차량계 건설기계를 유도
------	---

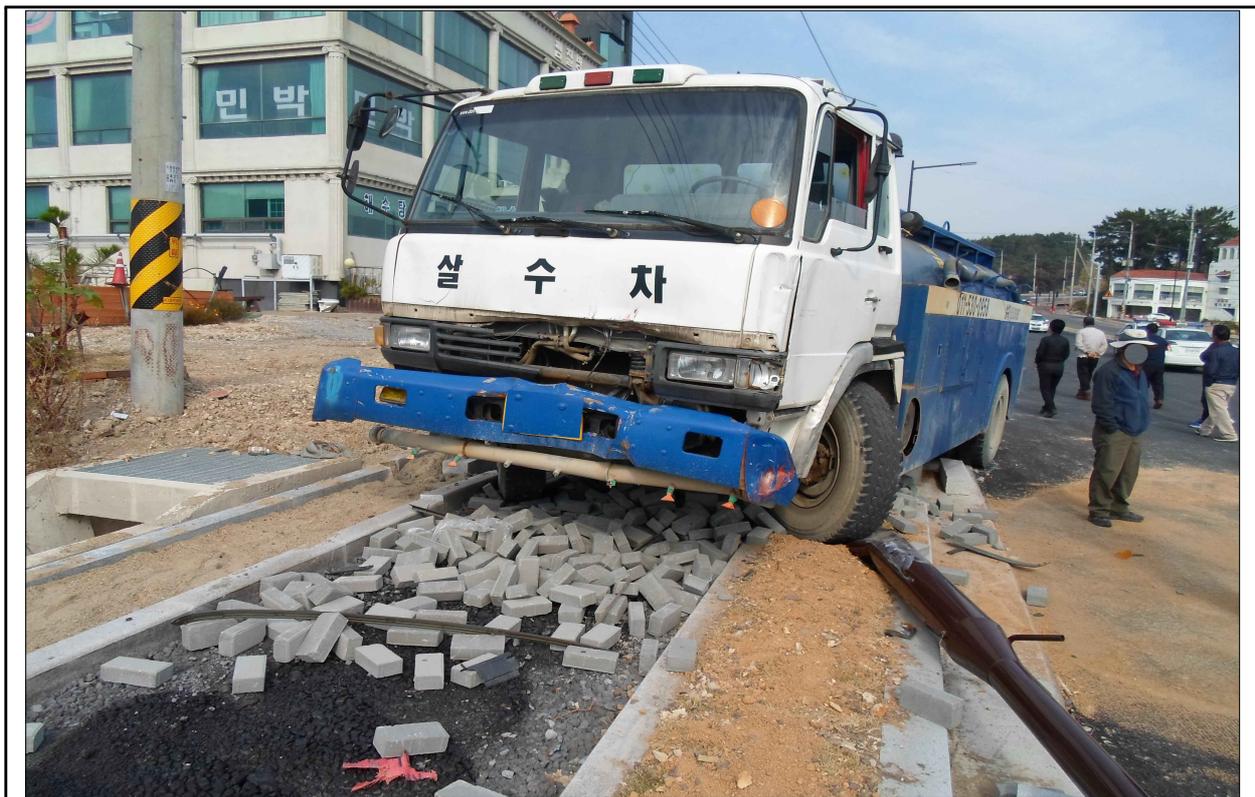
기인물인 살수차가 가로등과 부딪힌 후 정지한 모습

안전대책	<ul style="list-style-type: none"> - 차량계 건설기계를 사용하는 작업에서는 작업계획서를 작성하고 작업계획에 따라 작업 실시 - 운전자가 운전위치를 이탈할 경우에는 원동기를 정지시키고 브레이크를 확실히 거는 등 갑작스런 주행이나 이탈을 방지
------	---

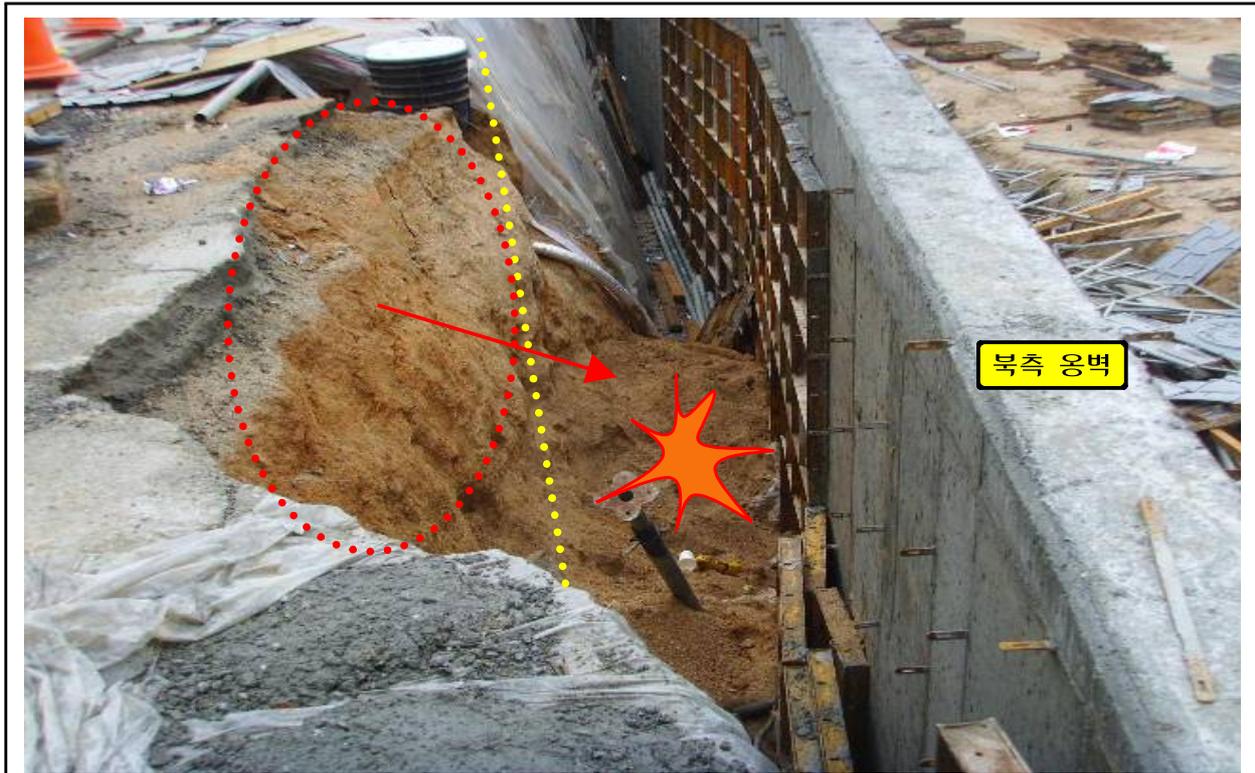
공사명	○○ 부지조성공사	발생일시	2012.11.05(월) 12:40경
재해형태	무너짐	재해정도	사망 1명
소재지	경기도 양주시	공사규모	부지조성 : 11,220㎡
재해개요	부지조성공사 현장에서 피해자가 현장 북측 옹벽 배면부위(약 2.4m 깊이) 거푸집 해체작업 중 옹벽배면부위의 3㎡ 정도 토사가 무너지면서 피해자가 매몰, 사망

재해발생 지점(토사가 무너진 구간)

안전대책	<ul style="list-style-type: none"> - 옹벽 등의 설치를 위해 지반을 굴착하는 경우에는 토질의 종류 및 특성 등에 적합한 굴착면의 기울기 기준 준수(보통흙 → 1 : 1) - 지반의 무너짐 또는 토석의 떨어짐에 의한 위험을 방지하기 위하여 작업시작 전에 작업 장소 및 그 주변의 부석, 균열의 유무, 함수, 용수 등의 변화에 대한 점검을 실시
-------------	--

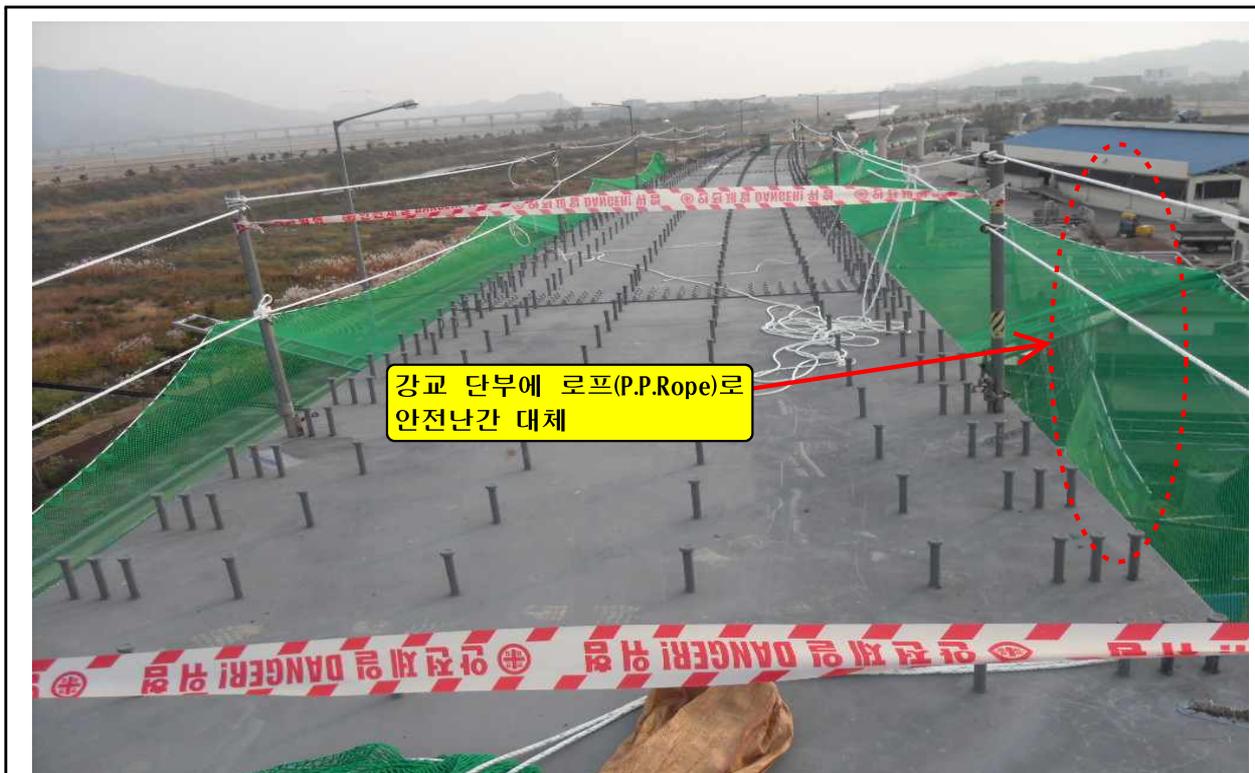
재해발생 강교 상단부 로프 설치 상태

안전대책	<ul style="list-style-type: none"> - 강교(스틸박스 : Steel Box Girder) 단부에는 미끄러지는 등의 요인으로 인해 작업자의 떨어짐 위험이 있으므로 떨어짐 방지용 안전난간 설치 - 안전난간의 설치가 매우 곤란하거나 작업의 필요상 임시로 난간을 해체하여야 하는 경우에는 안전방망을 작업 전에 설치
------	--

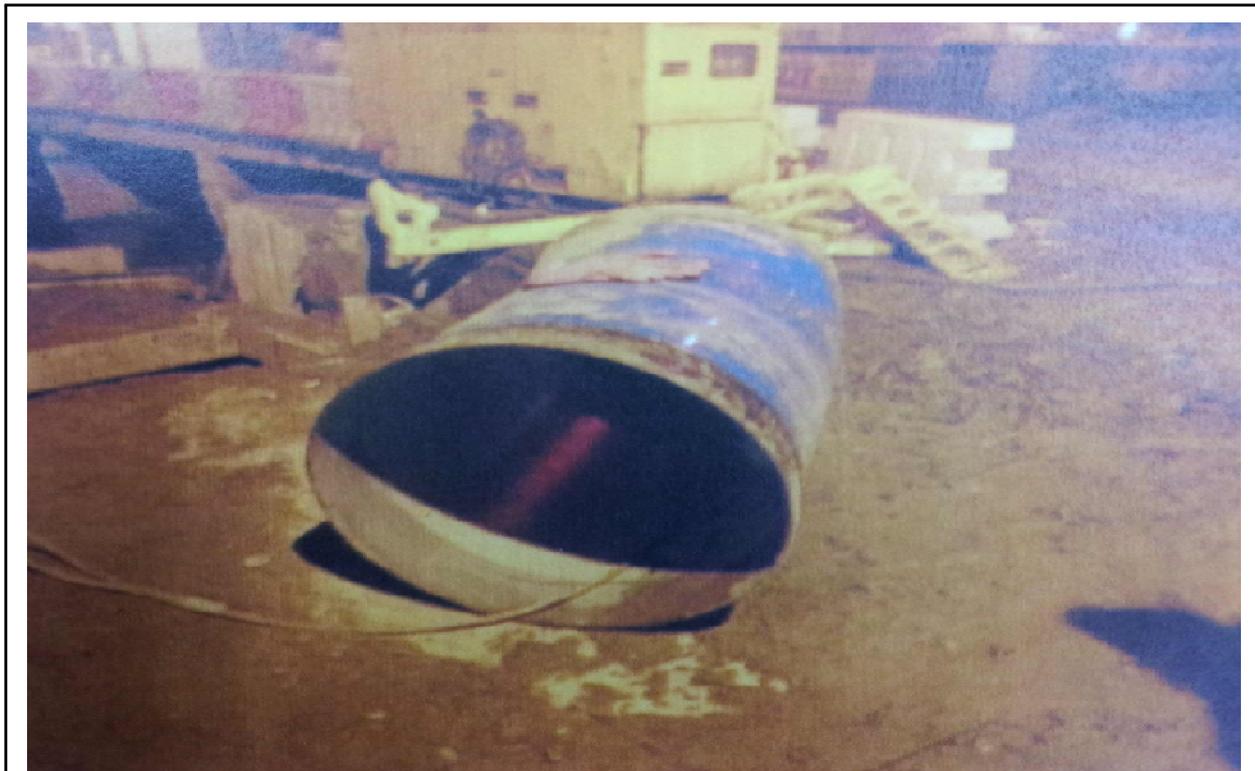
기인물인 연결 소켓관(Ø800mm, 길이:2.1m, 중량:292kg)

안전대책	<ul style="list-style-type: none"> - 연결 소켓관(중량:292kg)연결 작업 시 소켓관이 상수도관으로부터 이탈 우려가 있는 경우에는 매달기 등 떨어질 위험을 예방할 수 있는 안전대책이 포함된 작업계획서를 작성하고 그 계획서에 따라 작업하도록 작업지휘
------	--

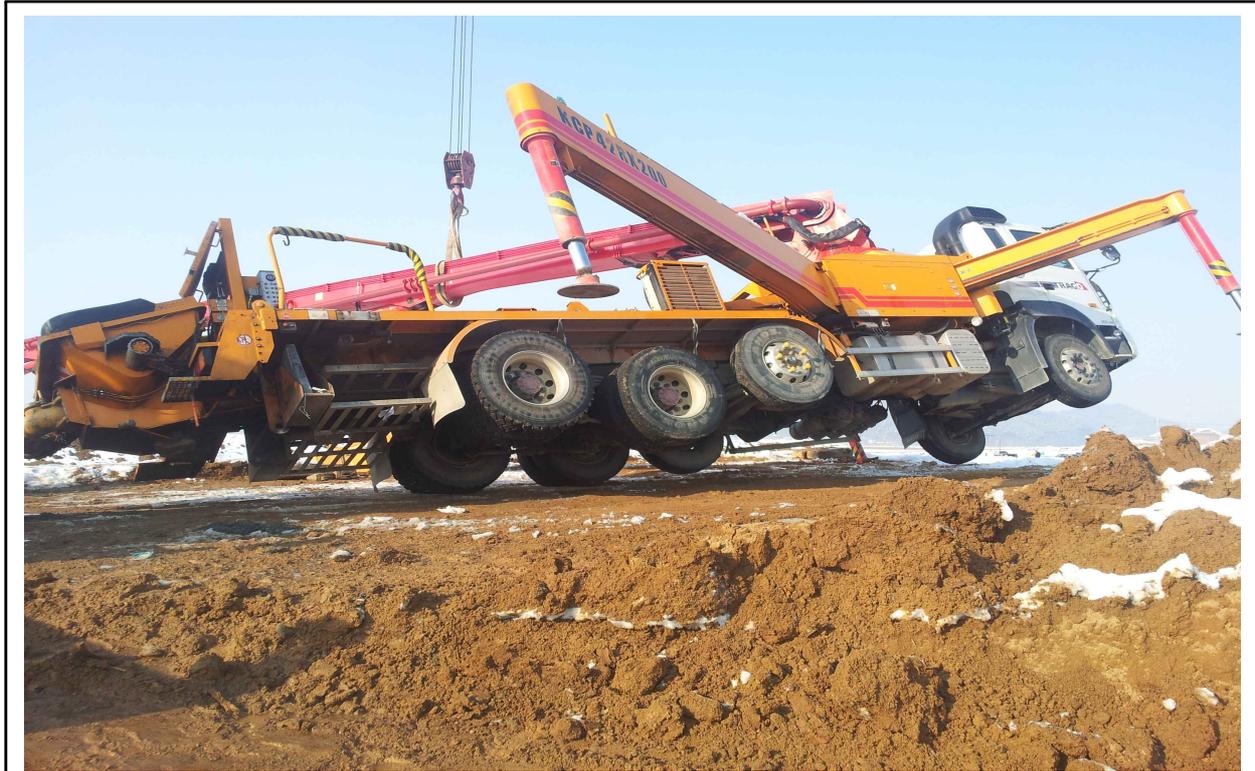
넘어진 콘크리트 펌프카

안전대책	<ul style="list-style-type: none"> - 콘크리트 펌프카를 이용하여 작업 시 지반지내력이 충분이 나오도록 다짐하여 작업 시 유압에 의한 유동을 충분히 고려하여 안전작업 실시 - 콘크리트 펌프카 이용하여 콘크리트 타설 전에 근로자의 위험을 방지하기 위하여 사전에 지형, 및 지반상태 등 조사내용을 포함한 작업계획서를 작성하고 준수
-------------	---
