## 재해 개요

- 2023. 4. 7.(금) 08:00경, 인천광역시 □□구 △△동 소재 「○○○」 공사 현장에서, 신호수(장비·차량 유도자) 역할을 하던 재해자가 아스팔트 콘크리트(아스콘) 절삭 후 폐아스콘을 상차하기 위해 파쇄기 쪽으로 후진하는 덤프트럭(25.5ton)에 깔려 사망한 재해임

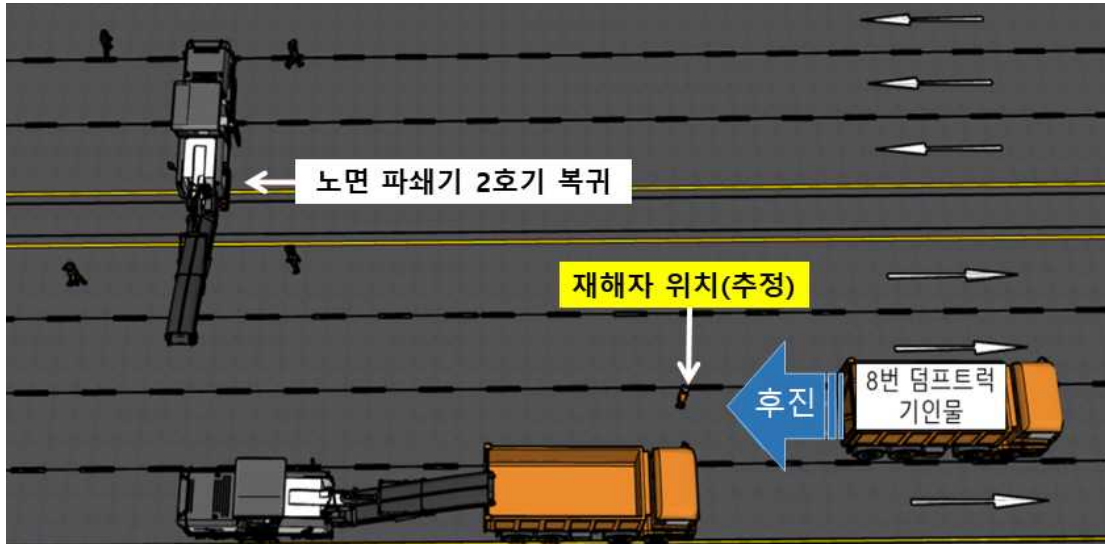
- 작업계획서 미작성**
  - 분리발주에 따른 혼재된 작업 특성상 소속이 다른 근로자(건설기계 포함)간 작업혼선 및 안전공백을 최소화하기 위해, 사전에 건설기계의 운행경로 및 작업방법 등 현장상황을 고려하여 작업계획서를 작성하고 그 계획에 따라 작업을 진행해야 하나, 작업계획서 미 작성
- 신호체계에 따른 건설기계 접촉 방지 조치 미실시**
  - 차량계 건설기계(덤프트럭 등)가 혼재된 작업에서 일정한 신호방법을 정하여 신호하고 운전자는 유도자가 신호하는 대로 따라야 하나, 덤프트럭이 유도자의 신호 없이 노면파쇄기에 후진으로 접근하던 중 재해가 발생함

- 작업계획서 작성 철저**
  - 사전 조사를 통하여 차량계 건설기계의 운행경로 및 작업방법 등 작업계획서를 작성하고, 혼재된 작업 특성상 작업혼선 및 안전공백을 최소화하기 위해 소속이 다른 근로자(건설기계 포함)간 통합된 작업계획을 근로자 교육 등을 통해 공유하여야 함
- 신호체계 구축 및 건설기계 접촉 방지 조치 실시**
  - 차량계 건설기계와 근로자가 서로 유기적으로 움직이는 공사현장의 특성을 반영하여 근로자가 건설기계와 접촉하지 않도록 신호체계를 구축하고, 건설기계는 구축된 신호, 유도 등에 의해 운행되도록 조치·실시
