분뇨집수조 지하피트 황화수소에 의한 질식재해

재해일자	2014년 7월 7일	재해현황	사망 1명
작업명	지하피트 내 상수도관 보수작업	재해장소	분뇨집수조 지하피트

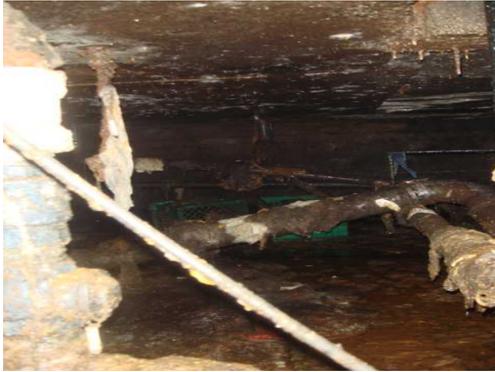
[지하피트 내부]

2014. 7. 7. 9:30경 ○○○종합상가 관리소장이 화장실 소변기 누수부분을 수리하고자 분뇨 집수조 배수펌프를 가동시켰고 이후 화장실 바닥을 통해 분뇨 집수조 지하피트(지하1층)에 들어가 상수도관 보수작업을 약 20분간 하였으며 작업 후 비틀거리며 나왔으나 호흡곤란으로 사망한 재해임 (황화수소 가스에 의한 급성중독으로 추정)

1. 질식사고 발생 위험장소 미인지
2. 관계자 외 출입금지 조치 미실시
3. 밀폐공간 작업 전 환기 미실시
3. 산소 및 유해가스 농도 측정 미실시
4. 호흡용 보호구 미착용
5. 밀폐공간 보건작업 프로그램 미수립

- 조사일(1/27) 측정결과, 산소농도는 20.9%, 황화수소(H₂S) 등 유해가스는 불검출됨
- 재해발생일(7/7)은 고온의 날씨(34°C) 및 배수 펌프 가동 등의 사유로 황화수소 가스에 재해자가 고농도 폭로되었을 것으로 추정

1. 질식재해 발생 위험장소에 질식 재해발생 경고표지 부착 및 관계자 외 출입통제
2. 작업 전·중 산소 및 유해가스농도 측정 실시
3. 밀폐장소 출입 전·중 환기 실시
4. 환기가 불충분한 경우 공기호흡기 등 호흡용 보호구 착용
5. 밀폐공간 작업 시 「밀폐공간 보건작업 프로그램」 수립 및 시행
