# TIG용접작업 수행 중 불활성기체(아르곤)에 의한 질식

재해일자	2016년 11월 29일	재해현황	사망 1명
작업명	TIG용접작업	재해장소	배관내부

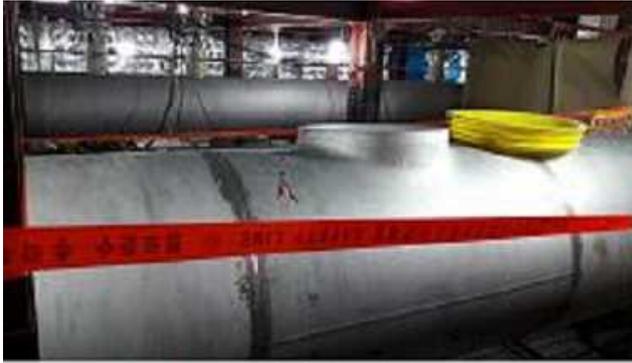
[재해발생 배관]

2016년 11월 29일 16:25경 평택시 소재 건설현장에서 ◇◇(주) 소속근로자가 공기 이송용 SUS배관의 TIG용접 완료 후 가스누출 방지패드 제거를 위해 배관내부로 진입하여 배관내 잔류하고 있던 아르곤에 의한 산소결핍으로 사망한 재해임

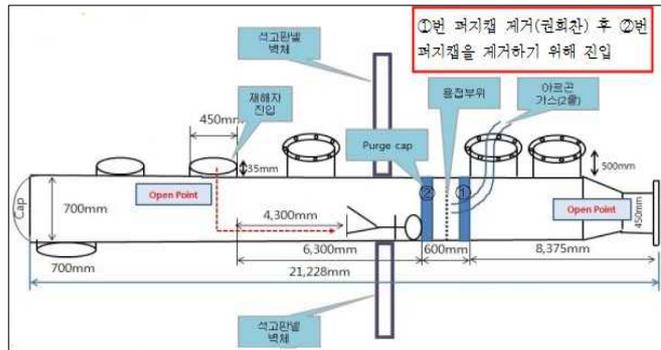
[재해발생 모식도]

- 부적정한 퍼지캡 사용**
  - 배관 외부에서 퍼지캡을 줄로 당겨 제거해야하나 연결되지 않은 퍼지캡 사용
- 밀폐공간 보건작업 프로그램 미실시**
  - 불활성기체가 들어있던 시설의 내부 및 산소농도가 18%미만인 밀폐공간은 밀폐공간 보건작업 프로그램 수립·시행
- 작업자 관리감독 미흡**

- 퍼지캡 내부의 산소농도는 4.5%였으며
- 퍼지캡 외부의 산소농도도 13.7%으로 산소결핍(산소농도 18%이하) 상태였음
- ※ 아르곤 충전부위를 퍼지캡이 완벽히 차단 못함

- 밀폐공간 작업 3대 안전수칙 준수**
  - ① 산소 및 유해가스 등의 농도 측정, ② 배관용접 작업종료 후 배관내부 진입시 환기 실시
  - ③ 구조작업시 송기마스크 등 보호장비 필히 착용
- 배관용접 작업에 대한 표준작업절차 변경**
  - 근본적으로 작업자가 산소결핍 우려가 있는 배관내부에 진입하지 않도록 사전에 위험요인 제거(퍼지캡 연결상태 확인, 불량 퍼지캡 사용금지 등)
- 밀폐공간 보건작업 프로그램 수립·시행 및 이행결과 수시 모니터링**
