# 바지선 부력탱크 내 산소결핍에 의한 질식재해

| 재해일자 | 2017년 4월 3일 | 재해현황 | 사망 2명 |
| 작업명 | 바지선 검사 및 수리작업 | 재해장소 | 바지선 부력탱크 |

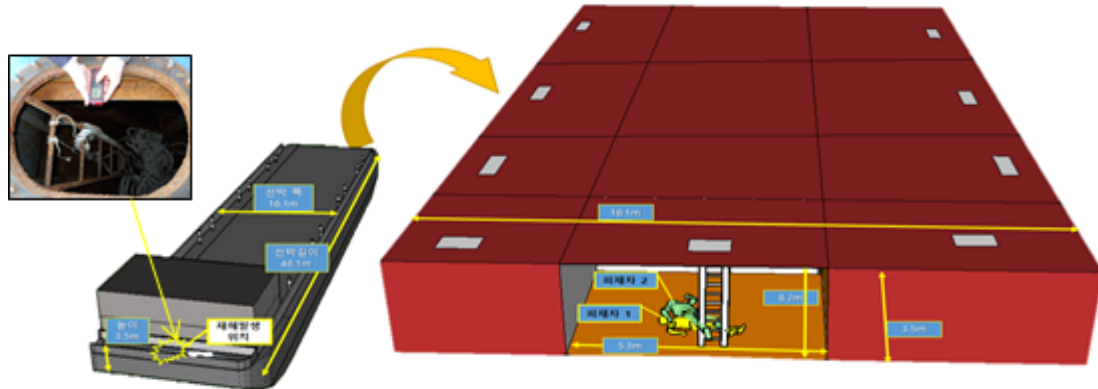
<바지선 및 부력탱크 내부 상황도>

2017년 4월 3일(월), 11:08분경 부산 영도구 소재 00계류장에 정박중인 바지선 부력 탱크 내부 점검을 위하여 맨홀에 들어갔던 작업자(김00)가 의식을 잃고 쓰러지자, 쓰러진 작업자 구조를 위해 맨홀로 들어갔던 강00이 같이 쓰러져 사망(2명)한 재해임

1. 「밀폐공간 보건작업 프로그램」 미 시행
2. 밀폐공간 출입 전 산소 및 유해가스 농도 측정 미 실시
3. 밀폐공간에서의 안전한 작업방법에 대한 교육 미 실시
4. 부력탱크 내부 작업 전 충분한 환기 미 실시

- 사고발생 당일 부력탱크 내부 공기농도 측정결과, 산소농도는 11.6%로 측정됨
- 재해자 구출시 강제배기를 실시하여 사고발생 시점의 공기 중 산소농도는 더 낮았을 것으로 추정(8%이하)됨

1. 밀 폐공간 보건작업 프로그램을 수립하여 실행
  - 밀폐공간 작업으로 인한 동종재해예방을 위하여 산업안전보건기준에 관한 규칙 제 619조에 의한 『밀폐공간 보건작업 프로그램』을 수립하여 실행하여야함
2. 밀폐공간 출입 전, 산소 및 유해가스 농도 측정
  - 밀폐공간 출입 전, 관리감독자 등을 통해 산소농도 및 유해가스 농도 측정
3. 밀폐공간 작업 전 충분한 환기 실시
  - 바지선 부력탱크 내부 등 산소결핍이 우려되는 장소에서의 작업 전에는 공기 상태가 적정(산소농도 18~23.5%) 하도록 환기(체적의 5배이상) 실시.
4. 밀폐공간에서의 안전한 작업방법 교육 실시
  - 부력탱크 등 밀폐공간 출입 작업전 특별안전보건교육 또는 정기 안전보건 교육 시 밀폐공간에서의 안전한 작업방법에 대한 교육 실시.
