## 후진하던 불도저와 충돌(협착), 사망 1명

| 공 사 명 | ○○ 진입도로 건설공사 | 발생일시 | 2018.09.18.(화) 09:35분 |
| 재해형태 | 충돌(협착) | 재해정도 | 사망 1명 |
| 소 재 지 | 충남 ○○시 | 공사규모 | 왕복 4차선 11.06km |

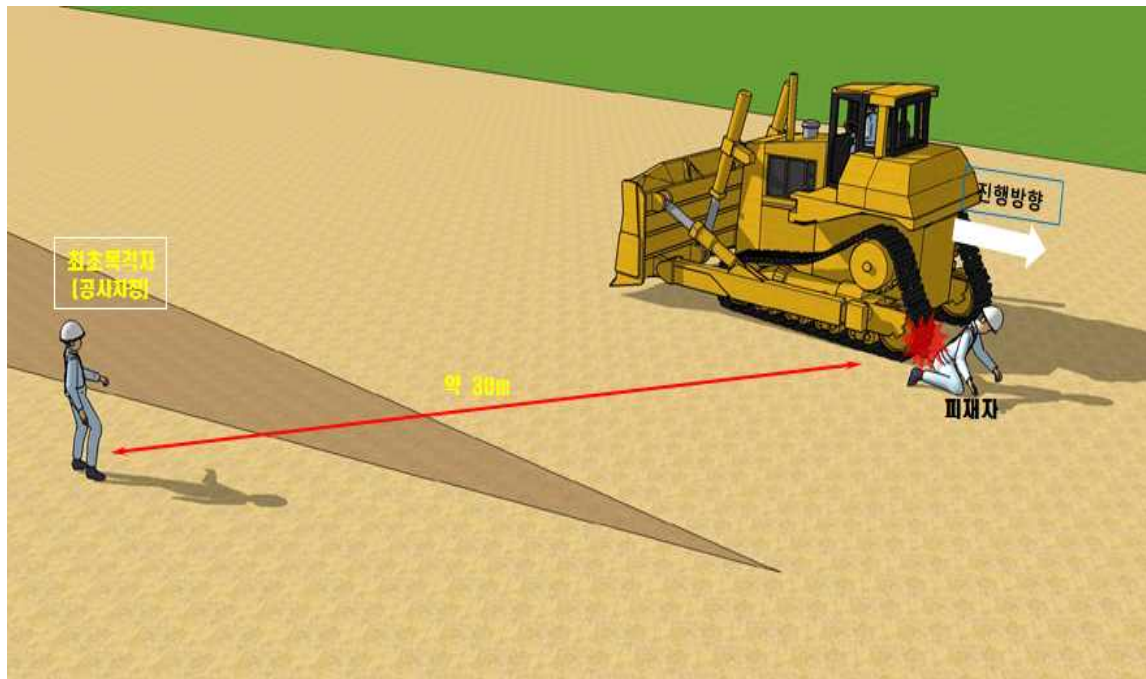
### 재 해 상 황 도

| 재해개요 | <p>○ 2018.09.18(화) 09:35분경 충남 ○○시 소재 「○○ 진입도로 건설공사」 현장에서,</p> <p>○ 피재자(남,60세)가 지반 정리작업용 불도저의 작업지휘 업무를 수행 하던 중, 후진하던 불도저(20.6Ton) 궤도에 충돌/협착 되었고, 병원 이송 후 치료 중 사망한 재해임.</p> | | |

##### - 차량계 건설기계 사용 작업 시 접촉방지조치 철저

- 사업주(현장소장)는 차량계 건설기계(불도저)를 사용하여 작업을 하는 경우 운전 중인 차량계 건설기계(불도저)에 접촉되어 근로자가 부딪칠 위험이 있는 장소에, 해당 건설기계 **전담 유도자를 배치**하고 본연의 역할에만 집중하도록 하여야 함.
- 좌.우측에 후사경 설치와 측후방 감지센서 추가설치등도 충돌 협착예방에 효과
