화학사고 사례연구 『정비보수 작업중 저장탱크 폭발사고』

2019년 10월 울산광역시 ○○○사업장의 옥외탱크저장소 내 Slop oil 저장 탱크 외벽에서 물 분무 소화설비 설치를 위한 배관 지지대 용접 작업 중 고온에 의해 탱크 내 잔류하던 인화성증기가 탱크 내부에서 폭발이 발생하여 근로자 2명이 부상한 사고이다.

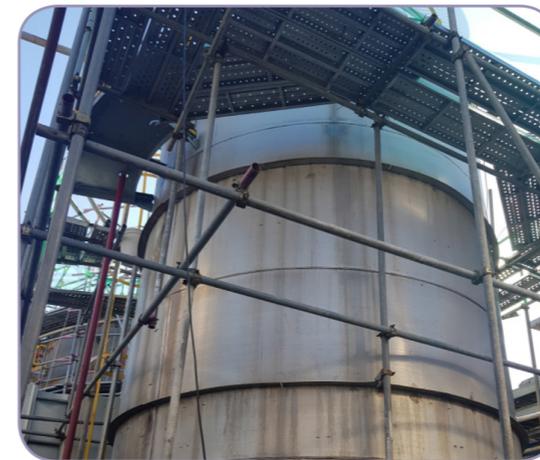
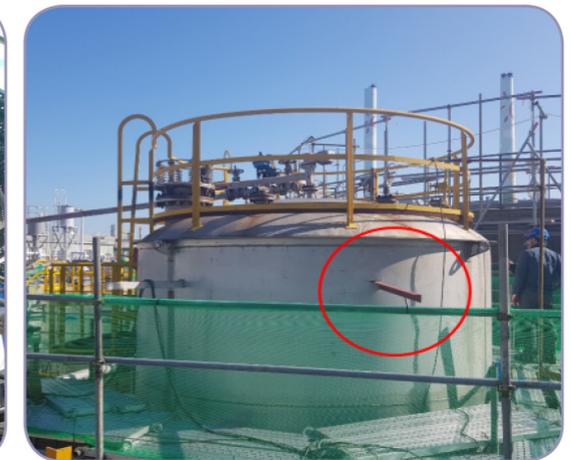
[사진 1] 폭발이 발생한 저장탱크

- 저장탱크(1기) 파손

- 긴급방출장치(Emergency Vent)는 탱크 내부에서 화재나 폭발 등 비상상황이 발생할 경우 발생하는 과압을 배출해주기 위한 목적으로 설치되며, 금번 사고 시 폭발 과압의 일부가 긴급방출장치(Emergency Vent)를 통해 방출되면서 탱크 본체는 파손되지 않고 기초 볼트 등만 파손됨.

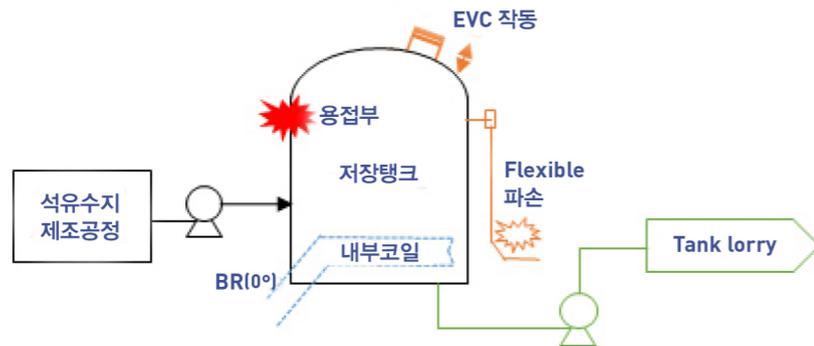
[그림 2] 사고 저장탱크 개략도

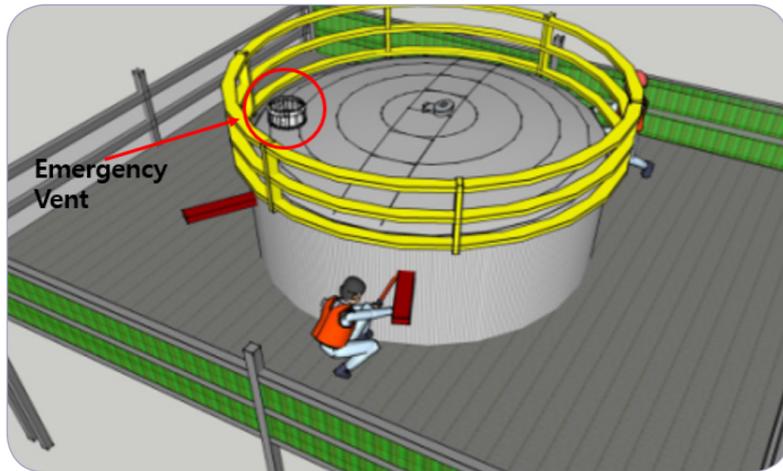
[그림 3] 사고발생당시 작업 상황도

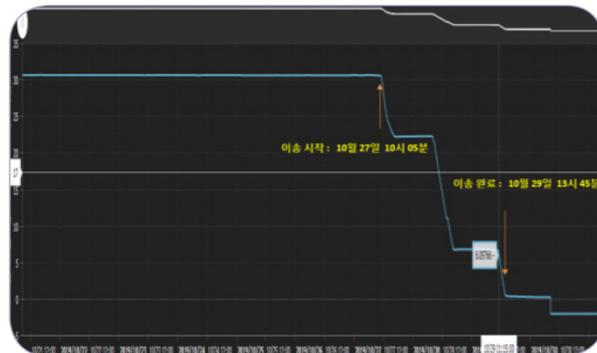
- 저장탱크 내부 슬러지와 잔류액 등에서 발생한 유증기
 - 사고발생 탱크는 석유수지의 제조공정으로부터 발생한 Slop oil을 처리하는 설비로, 소방설비 설치를 위하여 10월 △△일 10:05 분경부터 10월 □□일 13:45 분경까지 배출구(Drain)를 통해 탱크내부에 저장되어있던 액상 물질을 배출하였다.
- 사고발생 전날(10/□□) 맨홀을 개방하여 탱크 내부에 슬러지*와 잔류액이 남아 있음을 확인 하였으며, 맨홀을 다시 닫은 후 슬러지와 잔류액 제거를 위해 세정작업 대기 상태였다.
 - * 슬러지는 공정의 열중합 과정 중 발생된 고분자와 공정 촉매, 중화염 잔류물이 정제되며 생성된다.
- 펜탄(Pentane)을 포함한 인화성 증기가 잔존해 있던 슬러지에서 발생하여, 폭발 범위 1.5 ~ 7.8 % 내의 폭발분위기가 형성되었을 것으로 추정된다.

[그림 4] 저장탱크 액위 Time table

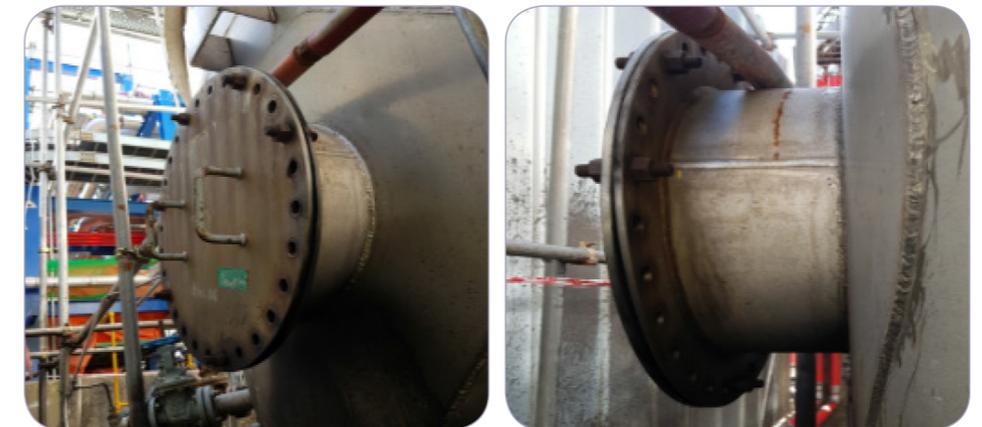
- 맨홀개방으로 유입된 공기에 의한 폭발분위기 조성
 - 위험지역 내 작업을 위해 탱크내부 물질을 배출 한 후 탱크내부 슬러지 잔류 여부를 확인하고자 퍼지중이던 질소를 차단하였다.
 - 10월 □□일 17:40분경 맨홀을 열어 육안으로 탱크내부를 점검하였으며 이 때 외부의 공기가 탱크로 유입된 것으로 추정된다.
- 또한, 17:50분경 점검 완료 후 맨홀 뚜껑이 이탈되지 않을 만큼의 볼트만을 이용하여 맨홀에 느슨하게 고정하였으며 이로 인해 [사진 2]와 같이 외부공기와 차단이 되지 않아 탱크 내부는 충분한 공기량이 유지 될 수 있었다.

[사진 2] 개방 후 밀폐되지 않은 맨홀로 인한 공기(산소) 유입

- 맨홀을 개방한 시점으로부터 사고발생시점 까지 내부가스 치환용 질소 공급을 차단하여 탱크 내부에 유입된 공기가 제거되지 않아 폭발분위기가 형성 되었을 것으로 추정 된다.

- 위험물 및 인화성 물질이 있을 우려가 있는 저장탱크에서의 화기작업 시작 전 물질제거와 질소 또는 스팀 퍼지등의 폭발이나 화재의 예방을 위한 조치를 한 후 작업을 실시하여야 한다.

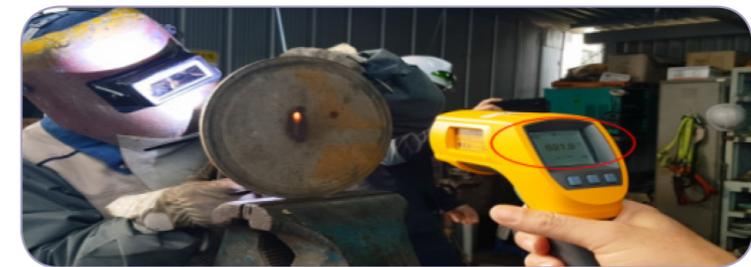
[사진 3] 용접열전달 실험

순번	경과시간(초)	온도(°C)	상태
1	0	76.0	초기온도(모재 가용점으로 인한 열)
2	4.9	274.3	펜탄 발화점(260 °C) 초과
3	14.2	530.6	크실렌 발화점(528 °C) 초과
4	21.0	621.9	실험 최고 온도

- 모재를 통한 용접열의 열전달에 의한 표면온도 측정결과 4.9 초 경과시 펜탄의 발화점을 초과하고, 14.2 초 경과 시 크실렌의 발화점을 초과하며 21초 경과 시 실험에 사용한 표면온도계의 최고 측정치 650 °C에 근접하는 621.9 °C가 확인되었다.

- 이를 통해 탱크 내부에서 발화온도 이상의 온도상승에 의한 고온표면 접촉으로 인해 발화되어 폭발이 발생했을 것으로 추정 할 수 있다.

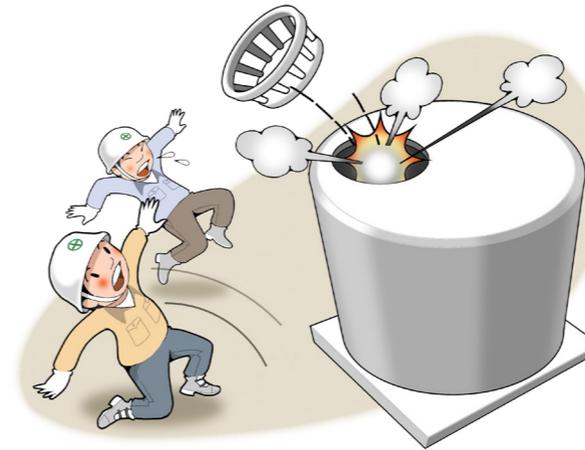
[사진 1] 사고발생 저장탱크
