## 중대산업사고 사례(2014.05.13) KOSHA-MIA-201407

### 열교환기 세척작업 중 디클로로실란 누출로 인한 화재

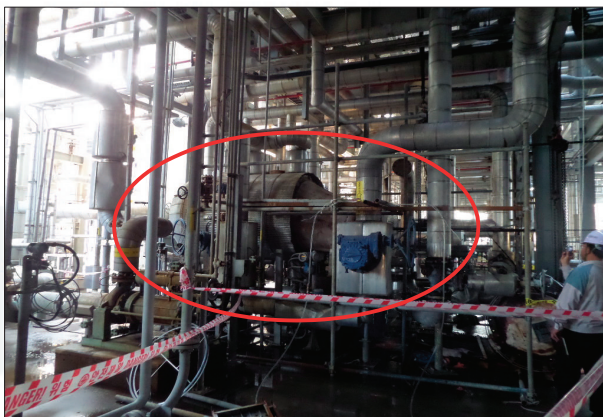
[사고발생 열교환기]

2014년 5월 13일(금) 15시 52분경 전남 여수시 소재 ○○○○○(주)에서 열교환기(STC 증발기) 세척작업을 하기 위해 열교환기 튜브 다발을 동체에서 분리하는 과정에서 열교환기 동체 내부에 잔존하고 있는 가연물에 순간적으로 화재가 발생하여 근로자 4명이 화상을 입은 재해이며 자체적으로 즉시 소화함.

### ○ 열교환기 내부에 잔존 DCS가 대기 중 공기와 접촉하여 자연발화된 후 금속화재 발생

- STC 증발기 동체를 수소와 질소를 이용하여 퍼지를 실시하였으나 발화점 이상의 온도로 튜브 외면에 부착된 금속 분말 내부에 잔존하고 있는 DCS(Dichlorosilane)가 충분히 제거되지 않은 상태에서 외부에서 공급된 공기(산소)에 의해 자연발화된 후 금속분말로 확대되어 금속화재가 발생함

- 맹판설치 및 단관제거 후 동체 덮개를 제거하기 전 드레인 밸브를 개방하여 흙 존재를 확인하고 동체측 온도가 DCS의 발화점 이하가 될 때 까지 냉각한 후 덮개를 분리해야 함

- 열교환기 개폐작업 전에 수소와 질소로 충분히 퍼지를 실시한 후 일정온도 이하에서 추가로 물로 퍼지하여 위험물이나 화재위험요소를 완전히 제거하는 것이 바람직함.

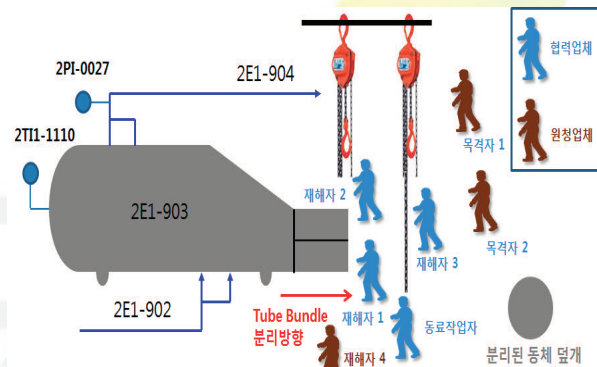
[사고발생 상황]

- 04:03분경 STC(Silicon TetraChloride) 증발기를 질소를 이용하여 연속퍼지
  - 09:00~12:00 STC 증발기(열교환기) 분해작업 준비 및 증발기 인입·배출라인 맹판 설치
  - 13:00분경 연속 퍼지하는 질소의 유량을 최소화 한 후 15:00까지 STC 증발기의 동체 덮개 분리
  - 15:00~15:30 휴식 및 STC 증발기 튜브 다발(bundle) 분리작업 준비
  - 15:30~15:52 튜브 다발을 동체로부터 60cm 정도 분리
  - 15:52분경 튜브 다발 하부에서 불꽃이 튀면서 화재 발생 후 옥내소화전으로 자체 진화
- ※ 온도지시계에 의하면 동체 내부의 온도가 65℃에서 상승하기 시작하여 15:57경에 165℃까지 상승한 후 서서히 내려감
