## 중대사고 사례(2015.9.2.) KOSHA-MIA-201506

### 플랜지 이탈에 의한 폐산 다량 누출

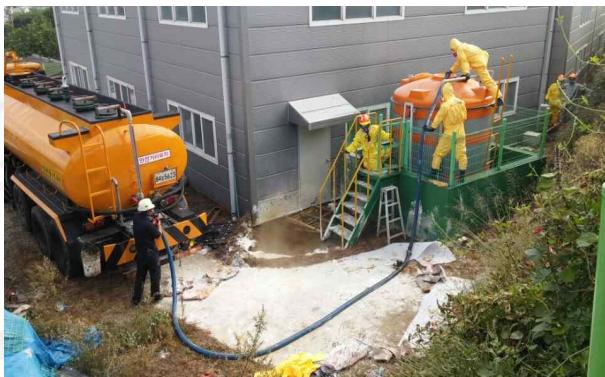
'15년 9월 2일 10시경 경북 칠속 소재 OOO(주) 영천 작업장에서 폐산저장탱크 (10m<sup>3</sup>)의 액위계 밸브에서 1차 누출 발생 후, 누출된 폐산에 의해 액위계를 탱크와 고정한 플랜지 나사가 용해되면서 플랜지가 이탈되어, 폐산이 방유제 내부로 다량 누출되었으며, 방유제 하부 파손부위를 통해 외부로 누출이 확산됨

[사고발생 현장]

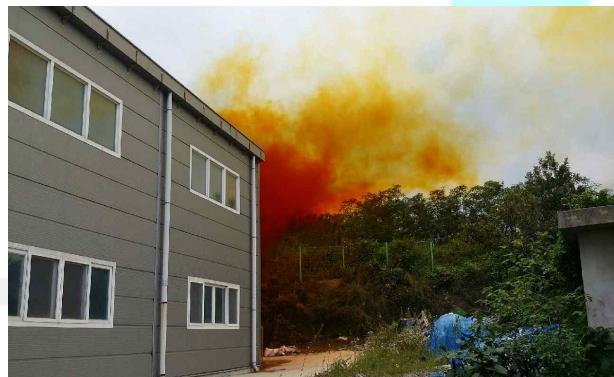
[대량 누출 후 발생한 흄 확산 모습]

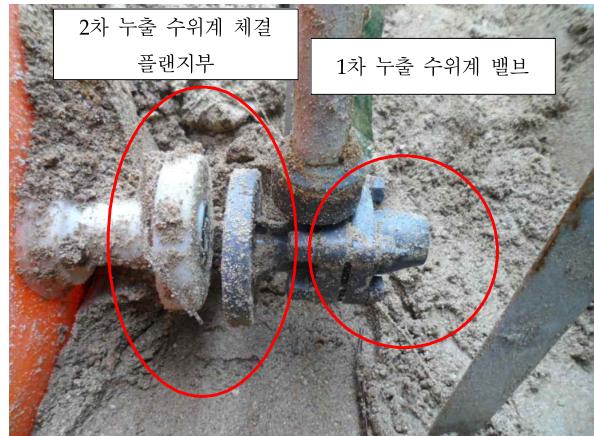
#### ○ 일반탄소강 소재의 체결볼트 파손

- 폐산저장탱크 수위계의 하부밸브 체결 볼트가 SS400(일반탄소강)으로 질산 및 불산에 쉽게 부식되어 플랜지가 파손되면서 다량 누출

#### ○ 취급물질에 적합한 재질의 부품 선정

- 부식성이 큰 질산(산류)을 취급하는 저장탱크의 밸브, 볼트부품 등은 PE 재질이나 STS316 등 내산성이 강한 재질로 선정·사용하여야 함
