## 냉각탑 Cold Water Basin에 빠져 익사(KOSHA-MIA-202019)

### 냉각탑 Cold Water Basin에 빠져 익사사고

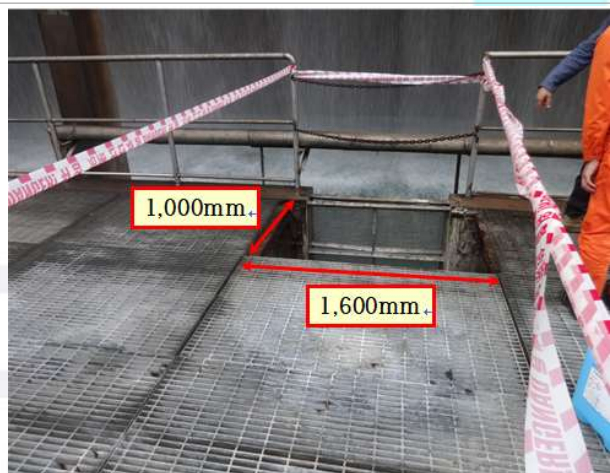
2018년 5월 0일 09:03경 재해자가 냉각수 관리를 위해 충청남도의 000 사업장내로 들어와 냉각탑 Cold Water Basin(이하 Pond라 함)상부(그레이팅)에 올라가 화학약품(부식 및 스케일 방지제)을 투입하던 중 부식된 그레이팅 지지대 일부가 파괴되면서 그레이팅과 함께 Pond(깊이:5.1M, 냉각수:4M)에 빠져 13:55경 펌프 흡입측 버터플라이밸브에서 발견된 재해임

[Pond로 떨어진 그레이팅부위]

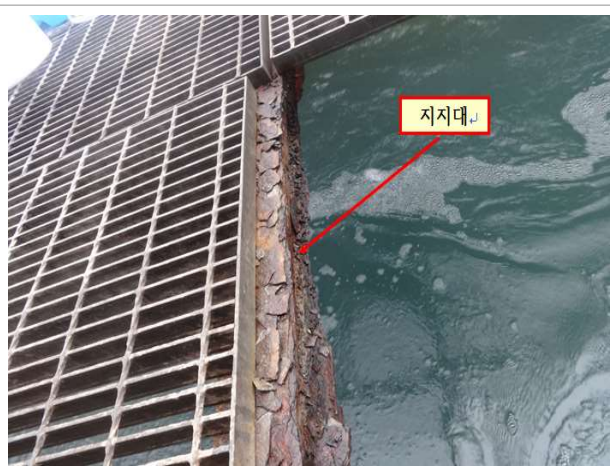
[부식된 그레이팅 지지대]

#### ○ 냉각탑 Pond 상부 그레이팅 지지대의 부식상태가 심하여 충분한 지지력이 확보되지 않음

- 냉각탑 Pond는 냉각탑의 하부에 위치하여 냉각수를 모으는 역할을 하므로 상부 그레이팅 지지대 등이 오랜 시간에 걸쳐 수분 등에 의해 산화·부식되어 지지력이 약해진 상태에서
- 작업자가 상부 그레이팅 위에서 부식 및 스케일 방지제를 투입하는 작업을 수행함

- 사업주는 Pond 상부 그레이팅 지지대 등이 수분 등에 의해 부식되어 작업자의 하중 등을 충분히 지지할 수 없는 위험요인이 있을 경우 사전에 안전진단 등 안전성 평가를 하여 근로자에게 미칠 위험성을 미리 제거하여야 하고
- 작업수행 전 근로자가 안전하게 작업을 수행할 수 있도록 사전점검, 안전작업방법 등에 관한 교육 등을 실시하여야 함

- 냉각탑 Pond 상부 그레이팅 지지대는 부식위험에 상시 노출되어 있으므로 상부에 올라가지 않고 방지제 등을 투입할 수 있는 방법을 검토
