재해개요

2019.10월 ○○(주) 내 저장탱크 외벽에 소화설비 설치를 위한 배관 지지대 용접 작업중 탱크 내 인화성 액체의 증기가 용접 열에 의해 점화되어 폭발(부상2명)

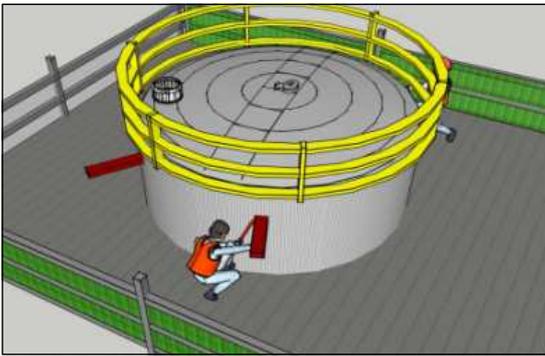
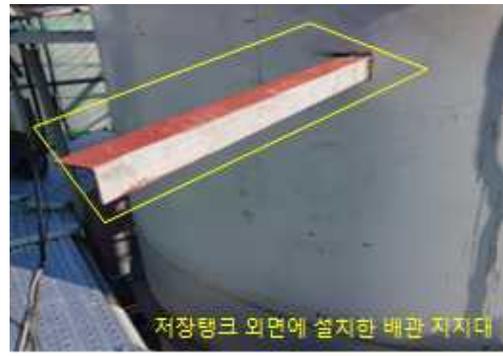
재해상황도

- **폭발·화재 예방조치 미흡**
 - 저장탱크 주변 화기작업을 위해 작업전 충분한 시간을 갖고 탱크내 위험분위기를 제거 하여야 하나, 제거 및 확인절차 미흡
- **작업허가 절차 미준수**
 - 화기작업 허가전 탱크 내부 가연성물질의 잔류 여부를 확인하지 않고, 작업허가 승인
- **협력업체 작업에 대한 안전조치 확인 소홀**
 - 안전조치를 수행하지 않은 상태에서 협력업체 단독으로 실시하는 화기작업을 인지하지 못함

- **폭발위험분위기 제거를 위한 환기 및 인화성 증기 모니터링 실시**
 - 충분한 시간을 갖고 저장탱크 내에 가연성 물질이 존재하지 않도록 환기 및 회수
 - 탱크 진입 전 가연성물질 등 존재 여부 확인
- **작업허가 절차 준수**
 - 화기작업에 대한 작업허가 발행시 탱크내 가연성물질 잔류 여부 확인
- **협력업체 작업에 대한 안전관리 강화**
 - 위험작업에 대한 사전 안전조치 없이 협력업체 단독으로 작업이 수행되지 않도록 사전 안전 조치 확인 철저
