# 자동차 매연 검사 중 바퀴와 롤러사이 끼임

## 재해개요

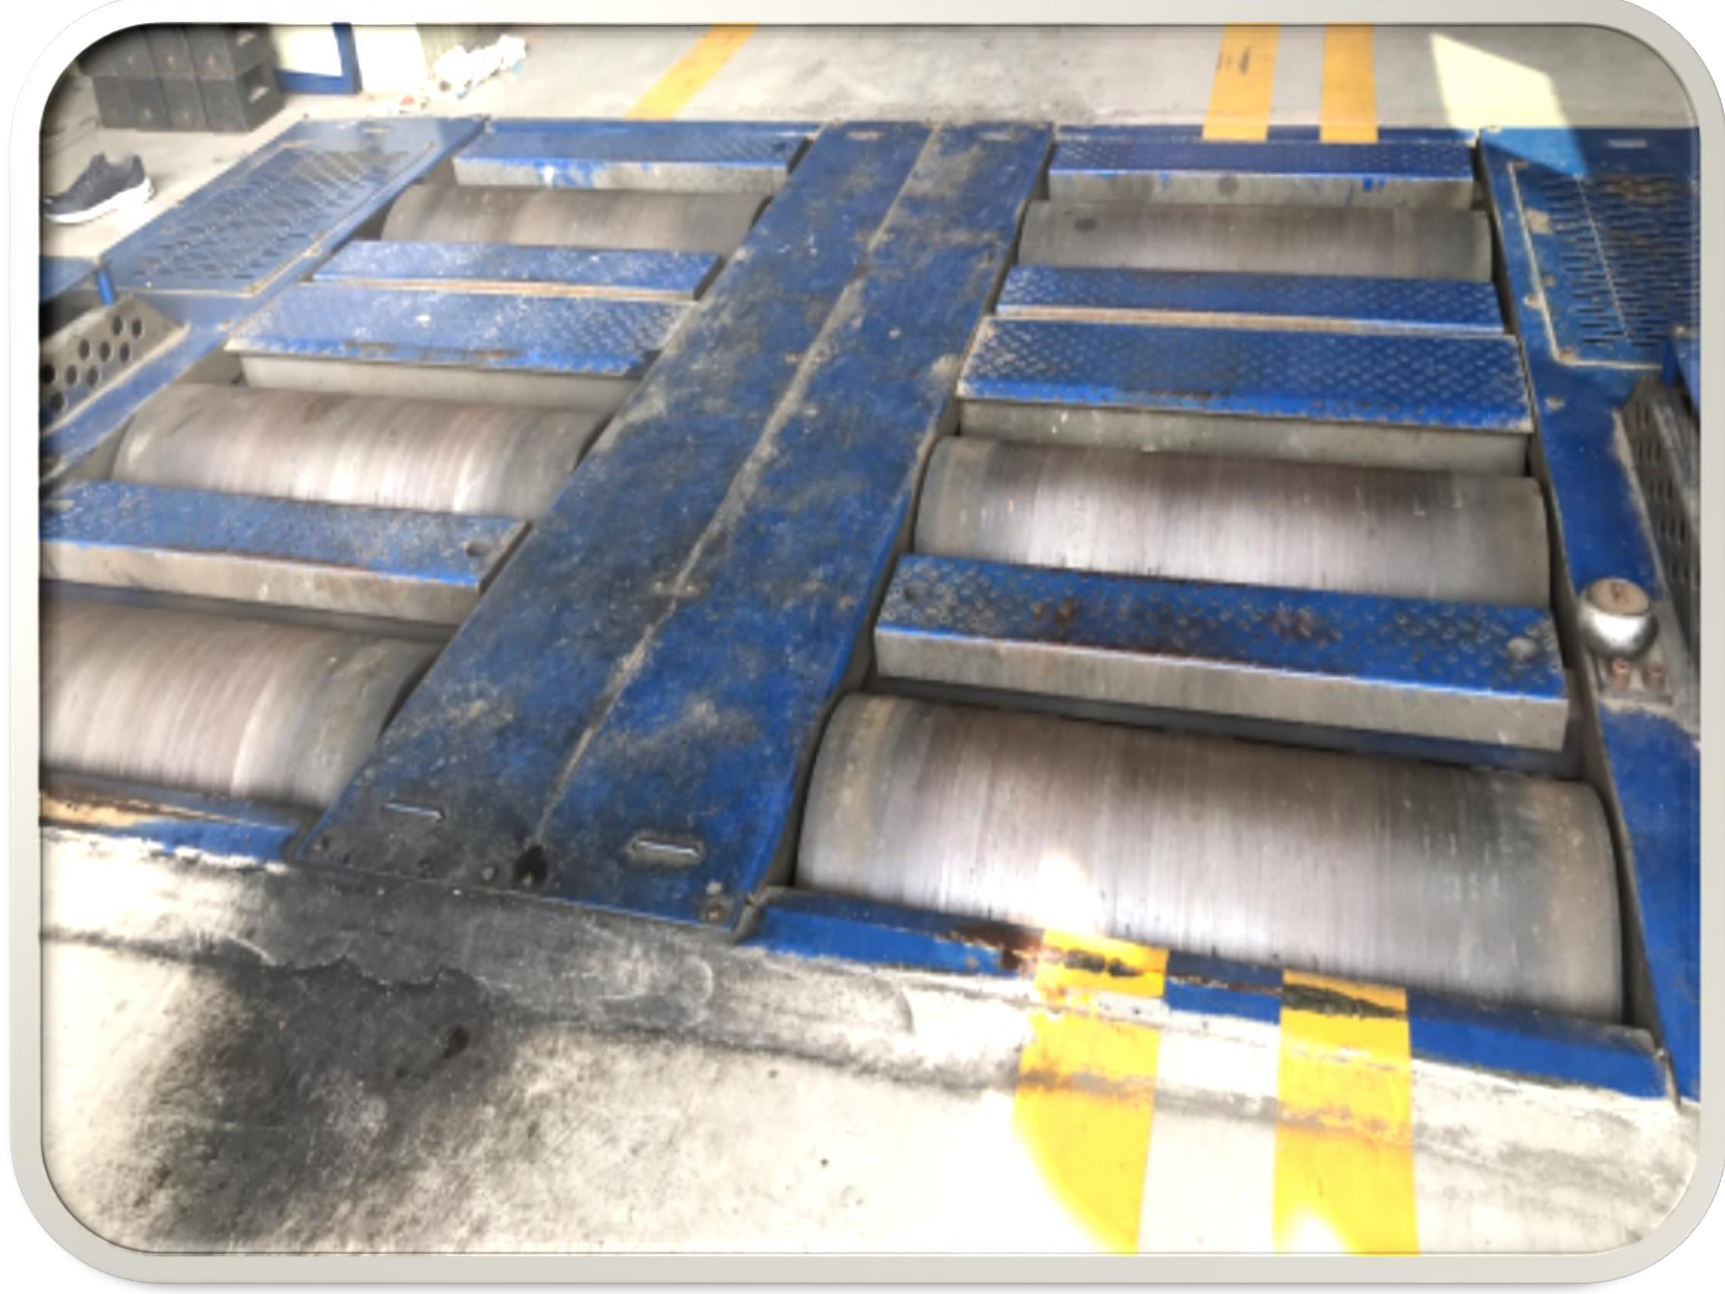
2022. 07.00(월) 00:00경 경기도 소재 자동차공업사에서 배기가스 매연검사 종료 후 동력기가 완전히 멈추지 않은 상태에서 매연 측정 프로브(Probe)를 탈거하던 중 회전중인 차량의 타이어와 동력기 롤러 사이에 머리가 끼어 사망한 재해

- (정상) 검사 종료 후 관성에 의해 회전하는 차륜과 동력계 구동롤러가 완전히 정지한 이후 매연 측정 프로브 및 진동센서를 해체하여야 함
- (비정상) 차륜과 동력계 구동롤러가 완전히 정지되지 않은 상태에서 매연 측정 프로브, 진동 센서 해체 작업을 실시하다 중심을 잃고 끼임점 쪽으로 끌려 넘어져 말려 들어감

- (작업방법) 차륜과 동력계 구동롤러가 정지하지 않은 상태에서 작업을 실시

- (방호장치 미설치) 사업장에 동력계 등에 끼임, 차량과의 충돌, 하부점검 피트에 추락 등 위험 요인이 있으나, 끼임 등에 대한 방호조치, 방호장치 등이 설치되지 않음
- (작업절차) 재해자가 수행하는 자동차 검사 업무에 대한 작업 절차서, 매뉴얼 등이 작성되지 않음
- (교육미실시) 재해자는 사고당시 입사 10일차로 산업안전 및 사고 예방에 관한 사항, 작업 개시 전 점검에 관한 사항 등 채용시 교육 미실시

- 회전하는 구동계 롤러 및 피검사차량 차륜 등 위험 부분에 필요한 덮개, 울 등의 방호조치를 할 것

- 안전작업 방법과 절차 등을 포함한 작업절차서, 매뉴얼 등을 작성할 것

- 산업안전 및 사고 예방에 관한 사항, 기계·기구의 위험성과 작업의 순서 및 동선에 관한 사항, 작업개시 전 점검에 관한 사항 등 채용시 교육을 실시
- 또한, 안전작업을 위한 작업절차서 및 작업매뉴얼의 내용을 교육

- 위험성 평가를 실시하여 사업장의 자체 위험요인을 발굴하고 개선대책 활동을 실시
