벌도목 조재 작업 중 베임

재해개요

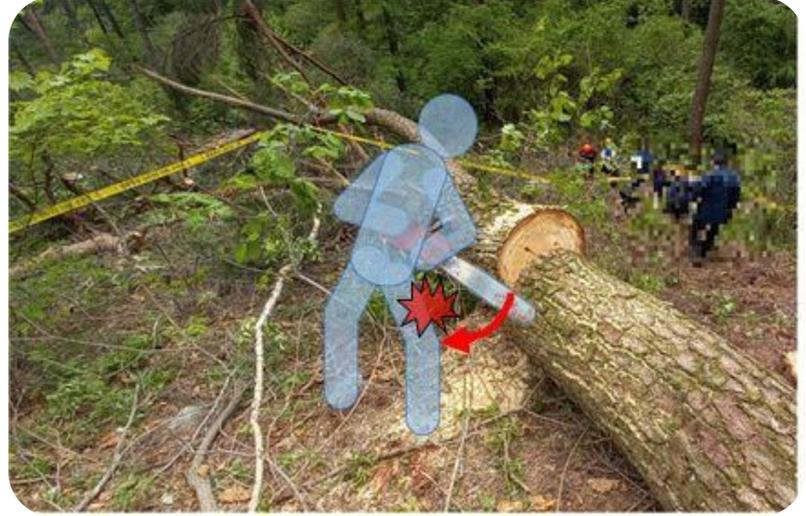
2023. 05. 00.(토) 13:45경 경북 봉화군 소재 야산에서 숲가꾸기 사업으로 벌도목을 조재하던 중 톱날에 허벅지를 베어 응급처치를 하고 병원으로 후송하였으나 작업자가 사망함

- (기계톱) 벌도목 직경보다 짧은 가이드 바 기계톱을 사용
- (작업 방법) 스파이크 범퍼*의 지지점을 고정한 채 벌도목 절단
 - * 스파이크 범퍼 : 톱날 끝(손잡이 부분)에 기계톱을 거치하거나 지지토록 받침 역할을 하는 날
- (작업 자세) 톱날 방향 앞에 선 채 기계톱 사용
- (위험성 평가) 위험 감소대책(감리자와 감독자의 확인 후 작업 실시)의 미이행

- 벌목 대상 나무의 직경에 적합한 기계톱을 사용

- 벌목 및 조재 작업 중 위험에 대한 안전 대책을 포함한 작업계획서 작성
 - * 톱날의 힘을 가하는 방향에 비켜 작업 수행
 - * 스파이크 범퍼 지지점을 이동해가며 벌도목 절단

- 작업계획서 및 위험성 평가의 감소대책 이행을 위한 관리감독 철저
