## LPG탱크 보온작업 중 떨어짐

### < 재 해 개 요 >

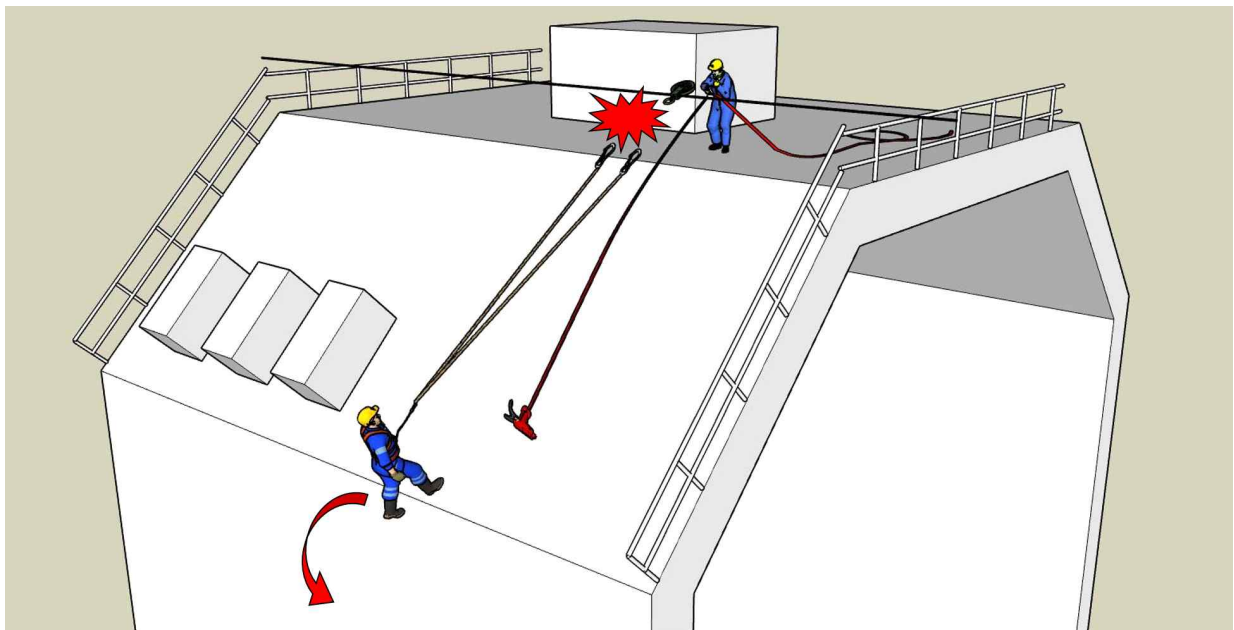
【재해상황도】

‘21.03.02.(화) 08:12분경 울산광역시 울주군 소재 ○○○사업장에서 LPG탱크 블록의 보온작업을 위해 탱크상부 경사면에서 우레탄 스프레이 발포작업 중 착용한 작업벨트용 섬유로프의 고리가 도르래블록 속에서 빠지면서 약 22m 높이에서 떨어져 사망함

□ 사고형태 및 피해정도 : 떨어짐 / 사망 1명

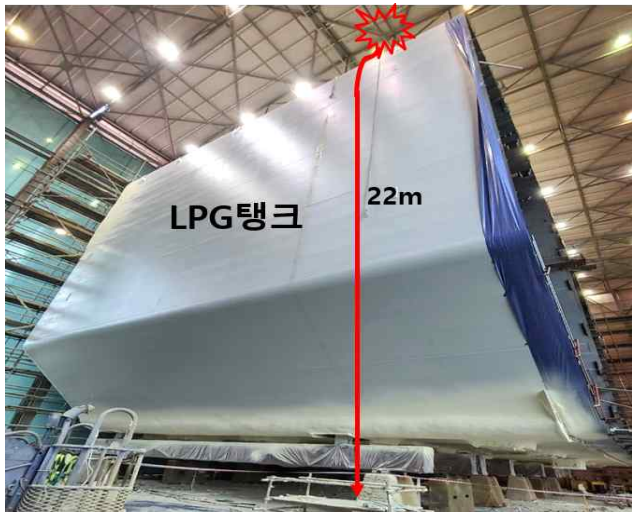
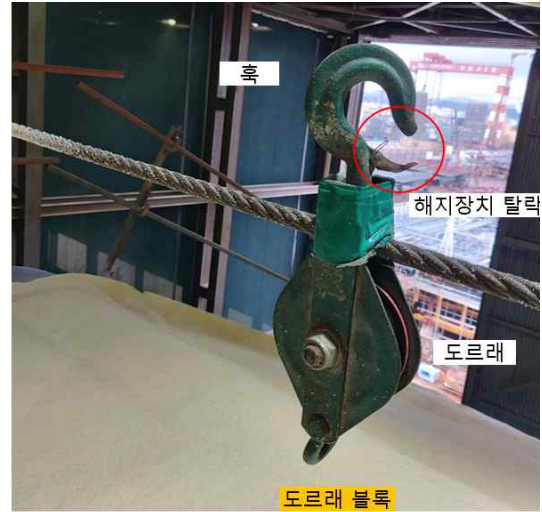
【사고 발생 LPG탱크와 도르래블록】

○ 추락방지 안전조치 미실시 및 이탈위험이 있는 폭이 달린 도르래블록 사용

- 사고장소는 20m이상의 고소공간이면서 27도 기울기의 경사면으로 재해자는 작업 벨트에 로프만 체결한 상태로 별도의 안전조치는 없었음
- 작업발판은 조립공정에서 설치되나 보온작업 시 간섭에 따른 공정효율상의 이유로 작업 전 해체되며, 추락방호망도 동일 사유로 설치하지 않음

### ○ 작업발판 사용 등 추락방지조치 및 링이 달린 도르래블록 사용

- 작업공정을 조정하여 조립작업 시 설치된 작업발판을 해체하지 않고, 보온작업에서도 사용할 수 있도록 함
- 설치가 불가할 경우 구멍줄을 설치하여 작업줄이 끊어질 경우 추락을 예방할 수 있도록 함
- 도르래블록은 빠질 위험이 낮은 링이 달린 것으로 사용
