석탄하역준비 작업 중 산소결핍에 의한 질식

| 재해일자 | 2020년 1월 7일 | 재해현황 | 사망 1명 |
| 작업명 | 화물선창(홀드) 통풍을 위한 해치커버 개방작업 | 재해장소 | 홀드 내 나선형사다리 계단참 |

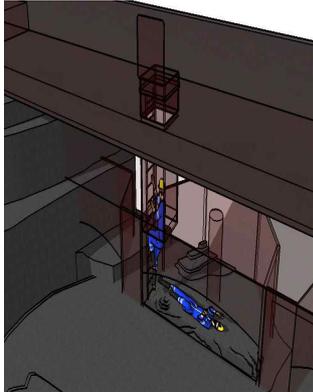
[재해발생 상황도]

2020년 1월 7일 10:33분경 충남 보령시 ○○발전본부 하역부두에서 석탄하역준비 작업 중 선적항에서 떨어뜨린 자재를 회수하기 위해 선박관리업체 ○○(주)소속 재해자가 화물선창(홀드) 진입용 맨홀을 통해 홀드 내부로 내려가 의식을 잃고 쓰러지자, 이를 구조하기 위해 내려간 갑판장도 의식을 잃고 쓰러져 동료선원들에 의해 구조 후 119구조대가 인근병원으로 후송하였으나 1명 사망한 재해임.
※ 갑판장은 산소치료 후 회복하여 당일 퇴원함

- 밀폐공간 평가-출입금지 표시-작업허가제 등 3대 절차 준수
 - 홀드 진입용 맨홀 등에 **출입금지표시** 및 **작업허가제**가 포함된 **밀폐공간 작업 프로그램** 시행 및 현장 **관리감독** 철저
- 밀폐공간 작업시 필수 3대 안전수칙 준수
 - ① **작업 전** 밀폐공간 내부 **산소 및 유해가스 농도** 측정
 - ② **작업 전·중** 지속적 적정 환기 실시
 - ③ **구조작업 시** 송기마스크 등 **보호장비** 필히 착용

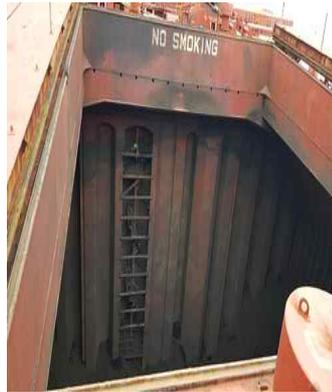
[화물선창내부]

- 밀폐공간작업 관리상의 문제점
 - ▲ 밀폐공간 **해당 여부 평가** 및 **출입금지** 미표시
 - ▲ 밀폐공간 **작업 프로그램 미시행** 및 **출입허가제** 미실시
 - ▲ 현장 **관리감독 미흡**
- 밀폐공간작업 안전수칙 미준수
 - ▲ **산소 및 유해가스** 농도 미측정
 - ▲ **작업 전·작업 중 적정 환기** 미실시
 - ▲ **송기마스크 등 구조용 보호장구** 미착용
