## 외벽 도장작업을 위해 달비계 작업대에 탑승 중 떨어짐

| 발생공정 | 도장공사 | 발생일시 | 2021. 6. 23.(수) |
| 소재지 | 부산시 동래구 | 공사규모 | 아파트 3개동 |

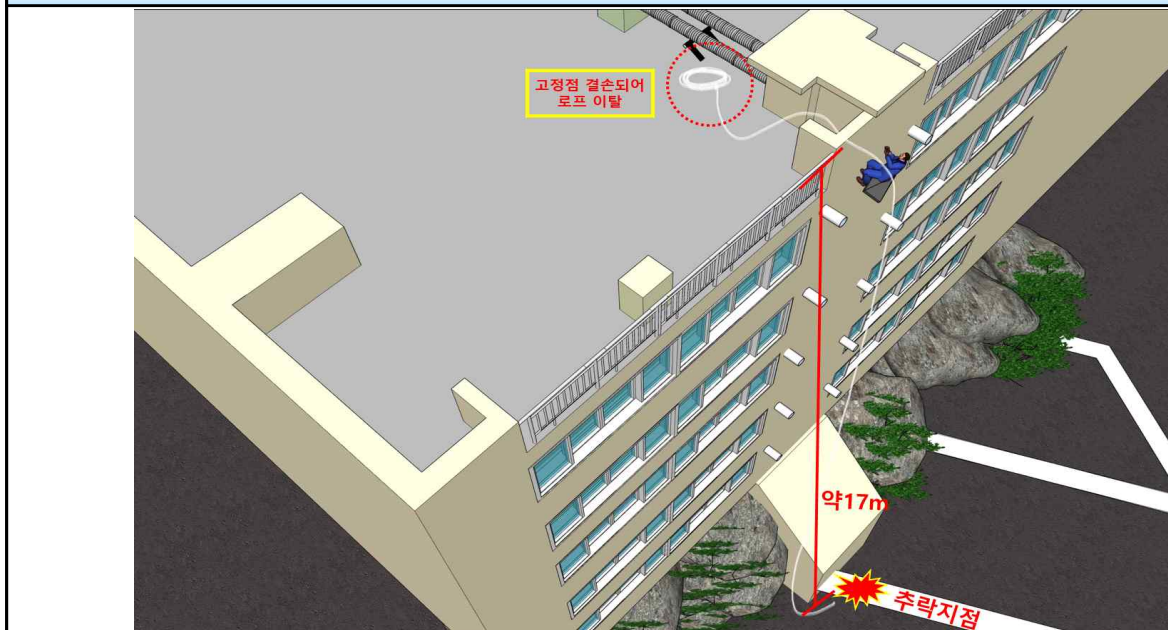
### 재해상황도

| 재해개요 | <ul style="list-style-type: none"> <li>○ 2021. 6. 23.(수) 부산광역시 동래구 소재 외벽도장공사 현장에서</li> <li>○ 피해자가 외벽 도장작업을 위해 달비계 작업대에 탑승하려던 중</li> <li>○ 작업로프를 고정한 상수도관 받침 철물이 탈락되면서 작업 로프가 이탈되어 지면으로 떨어져(h≈17m) 사망한 재해임</li> </ul> | | |

| 안전대책 | <ul style="list-style-type: none"> <li>○ <b>작업 전 작업로프 고정부 등 점검 실시 철저</b> <ul style="list-style-type: none"> <li>- 달비계 작업 시작 전 작업로프의 부착상태 및 고정점의 흔들림 상태 등을 점검하여 고정점이 작업하중을 충분히 버틸 수 있는 지지강도가 확보 되는지 확인 후 작업하여야 하며, 고정점이 적절치 않을 시 파렛 랑창(소용 고) 설치 및 클램프 고정 등으로 충분한 지지강도를 지닌 고정점을 확보한 후 작업을 실시하도록 하여야 함</li> </ul> </li> <li>○ <b>외벽 작업 시 수직구멍줄 설치 및 보호구 착용 철저</b> <ul style="list-style-type: none"> <li>- 아파트 외벽 등과 같이 떨어짐의 위험이 있는 장소에서 균열 보수 및 도장 작업을 할 경우에는 근로자에게 안전대 및 안전모를 지급하여 착용하도록 하고, 수직구멍줄을 설치하는 등의 떨어짐 방지 조치를 하여야 함</li> </ul> </li> <li>○ <b>달비계 조립 시 관리감독 철저</b> <ul style="list-style-type: none"> <li>- 달비계 조립작업 시 현장 감독자의 지휘에 따라 작업을 실시하고, 조립 작업에 대한 절차를 근로자에게 주지하여야 함</li> </ul> </li> </ul> |
