# 철제보빈운반 중 섬유로프 이탈로 인한 깔림

## 재해 개요

'18년 6월 경북 소재 케이블 생산 작업장에서 천장크레인(30/5ton)으로 철제보빈(20Ton) 양쪽 고리에 섬유로프를 걸어 이동 중, 한 쪽의 섬유로프가 걸고리에서 이탈하여 약 2m 아래 바닥으로 떨어졌고, 그 시각 하부를 보행하던 노동자가 깔려 사망한 재해임.

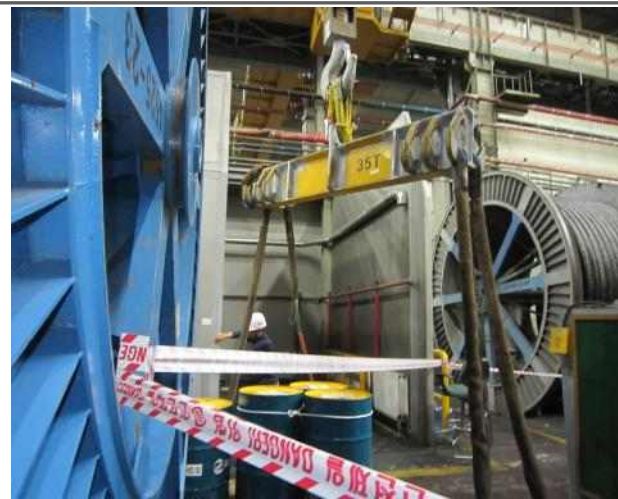
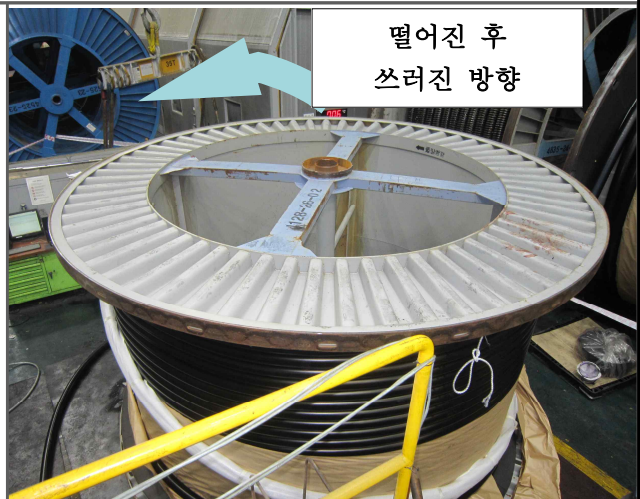
< 관련 사진 >

떨어진 후  
쓰러진 방향

- 작업장 바닥에 공구함 등이 있고, 작업자 전용 안전통로가 확보되지 않아서, 천장크레인 하부로 근로자가 통행함.
- 바닥에는 건조기, 금속시스기(Sheath), 제품 등이 복잡하게 위치하고 있고, 천장크레인 운반 경로 상 근로자 보행통로를 구획하였음.

- 사업주는 크레인을 사용하여 작업을 하는 경우, 미리 근로자의 출입을 통제하여 인양중인 하물이 작업자의 머리 위로 통과하지 않도록 조치하여야 함.

- 사업주는 중량물 취급작업에 대한 작업계획서를 작성한 경우, 지정된 작업지휘자가 크레인 줄걸이·운반 작업 등을 지휘하여야 함.
- 작업지휘자는 작업계획서에 정한 신호방법에 따라 신호하며 운전자는 그 신호에 따라야 함.
