# 태양광발전소 설치 현장 온열질환 발생 사례

재해일자	2018년 7월	재해현황	사망 1명
작업명	집열판(모듈패널) 설치 작업	재해장소	야산 현장

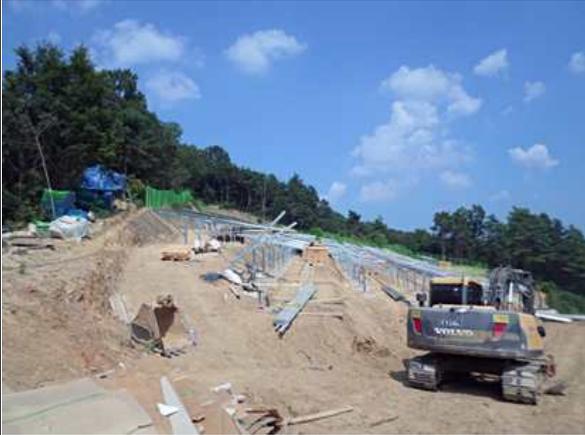
[태양광발전소 설치공사 현장]

- 2018년 7월 경북 소재 태양광발전소 설치공사 현장에서 태양광 발전 모듈 패널 설치 작업 후, 현장 뒷정리 중 어지럽다며 그늘에 쉬고 있다가 갑자기 쓰러져 병원으로 후송하였으나 열사병으로 사망함

※ 119구급대원 현장 도착 후 재해자 체온 측정 결과 42°C로 나타남.

- 작업 중 휴식시간 제공 미흡
  - 폭염경보 상태에서 무리한 작업실시
- ※ 재해 당일 11시 기준 경북전역 폭염경보 발령

- 적절한 휴식시간 제공
  - 폭염특보 발령 시 1시간 주기로 10~15분 이상씩 규칙적으로 휴식시간 제공
  - ☞ 예시) 폭염주의보(33°C) 발령 시 매 시간당 10분씩, 폭염경보(35°C) 발령 시 15분씩 휴식
- ※ 폭염 시 3대 기본수칙 준수(물, 그늘, 휴식)
