## 탈락된 굴삭기 버킷이 굴러 떨어져 부딪힘

| 공 사 명 | 용남중 샌드위치 패널 제거 및<br>기타실 증축공사 | 발생일시 | 2019.05.30.(목) 15:40경 |

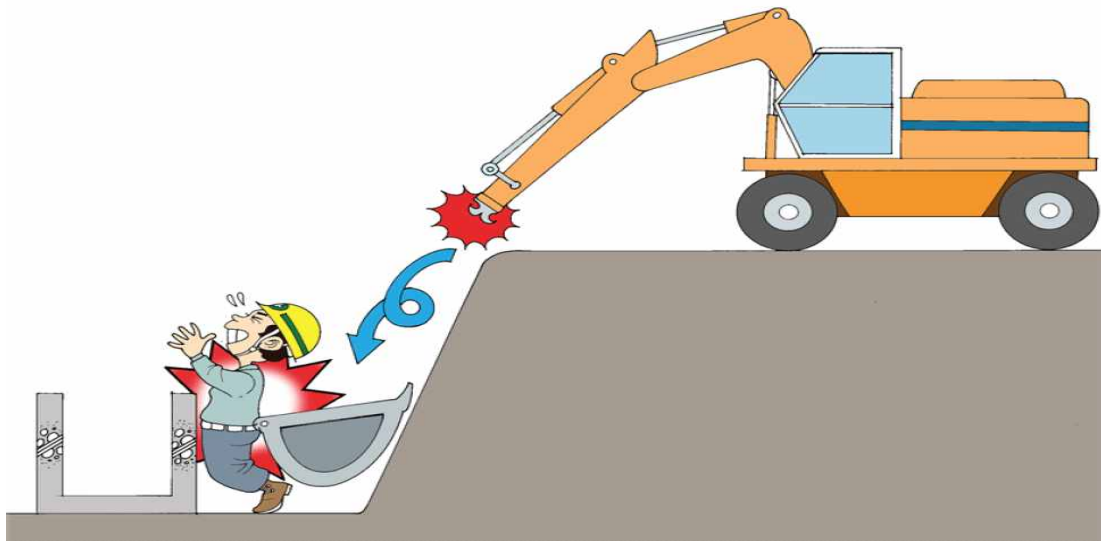
### 재 해 상 황 도

- 2019.05.30.(목) 15:40경 경남 사천시 용현면 소재 MH종합건설(주)이 시공하는 용남중학교 샌드위치판넬 제거 및 기타실 증축공사 현장에서
- 배관공인 재해자(남.59세)가 사각 집수정 맨홀 매설 및 파형강관 연결작업을 위해 약 2m 굴착하부에서 대기 중
- 굴착을 위해 버킷을 교체하고 선회한 굴삭기에서 버킷이 탈락해 아래로 굴러 떨어져 재해자의 등을 가격하였고, 맨홀과 탈락한 버킷 사이에 갇힌 재해자를 구조해 병원이송 후 치료 중 사망한 재해임.

- 사업주는 차량계건설기계를 사용하여 굴착 등 작업을 할 때에는 근로자의 위험을 예방하기 위하여 작업계획서 작성 및 그 내용을 해당 근로자에게 알리고 계획서에 따라 작업을 하도록 작업지휘자를 지정하여 지휘하여야 함.

- 사업주는 굴삭기를 사용하여 작업하는 경우에는 굴삭기의 버킷 탈락 방지를 위한 안전핀 체결 및 유도자를 배치하여 안전하게 작업 실시.
