# 지게차 수리 중 버킷에 깔림

2021년 1월 경남 함안에 소재한 사업장에서 버킷이 작창된 지게차(2.9톤, 디젤) 포크를 3m정도 들어올려 유압장치를 수리하는 과정에서 낙하하는 버킷(포크)에 깔려 1명 사망하고 동료작업자 2명이 부상당함

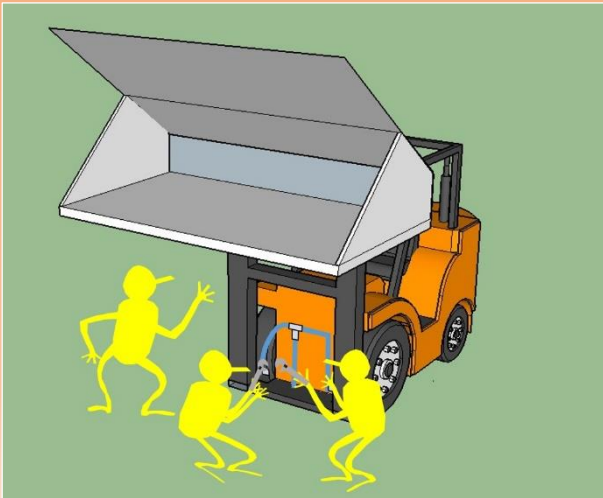
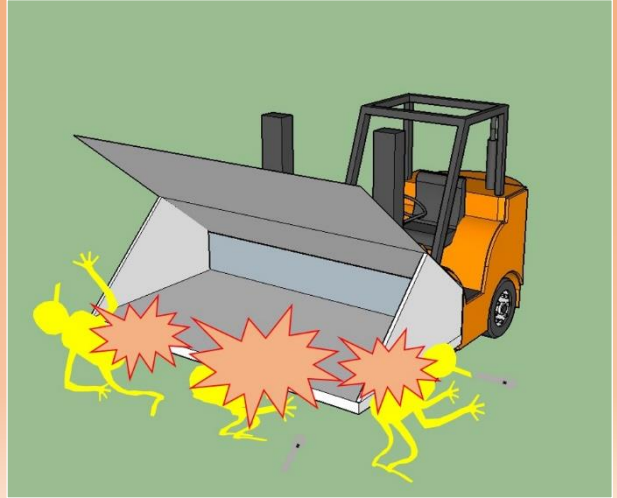
- 출입금지조치 미실시
- 안전블록 미설치
- 안전모 미착용

- 차량계 하역운반기계 등 유압에 의해 기계·기구 등이 지탱되어 있는 장소에서 수리또는 점검 등의 작업 시 하중을 충분히 견딜 수 있는 안전블록 등을 설치한 후 근로자를 출입하도록 하여야 함
- 지게차의 버킷 하부 등 물체가 떨어질 위험이 있는 장소에서 작업 시 근로자가 안전모를 착용하도록 하여야 함
