## 감광액 원재료 제조과정 화재·폭발 사고사례 (KOSHA-MIA-202115)

### 반응기에 맨홀을 열고 결정물을 투입하던 중 화재·폭발

#### < 사고개요 >

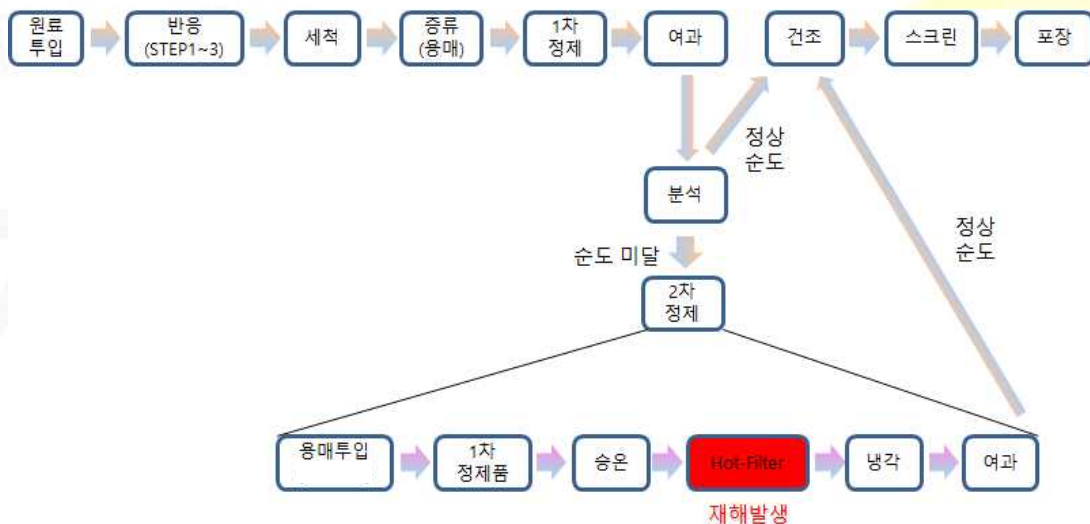
- 사고발생공정은 회분식 제조공정이며, 반응을 마치고 1차 정제이후 분석을 통해 정상적인 순도가 나오지 않는 경우 2차, 3차 정제작업을 실시함.

- 2차 정제과정 중 1차 정제품이 완전히 용해되지 않은 상태에서 Hot-Filter\*를 진행하면서 걸러진 결정물을 탱크 맨홀을 열고 투입하던 중 갑자기 용매가 분출되고 분출된 용매의 유증기에 의해 약 18분 후에 증기운 폭발이(VCE : Vapor Cloud Explosion) 발생함.

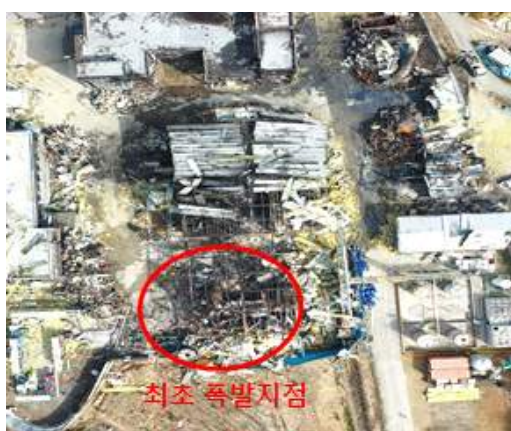
‘21. 03. 18.(목) 01시 52분경 충남 논산 소재 000(주) 내 감광액 원재료 제조 공정에서 2차 재결정 공정을 진행하던 중 Filter에 걸러진 용해되지 않은 결정물을 탱크 상부의 맨홀을 열고 투입하던 중 용매(인화성액체)가 분출되고 용매 유증기 점화로 폭발이 발생하여 근로자 1명이 사망하고 4명이 부상을 당한 사고임.

그림-1. 사고 발생 현장(드론 공중촬영)

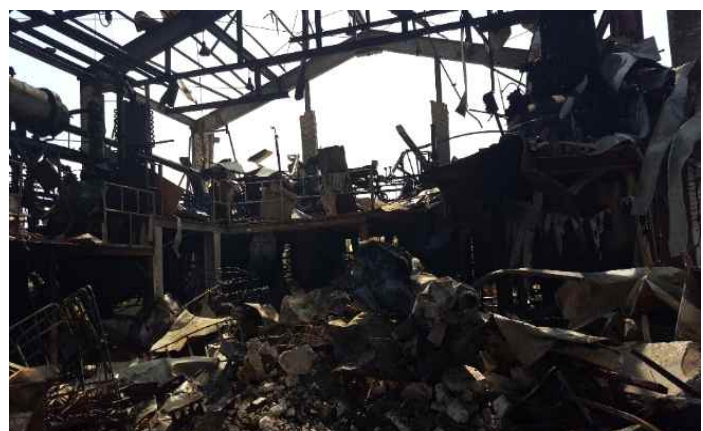
- 산 소 : 대기 중의 공기
- 점화원 : 공장 내부의 비방폭형 전기기계·기구
- 가연물 : 반응기 외부로 분출된 용매(이소프로필에테르) 유증기
  - ※ 용매분출원인 : 돌비(Bumping)현상은 과열현상의 일종으로, 액체가 끓는점 이상에서 이물질의 유입 등에 의한 핵 형성 작용이 생기는 경우 갑자기 끓어 올라, 용기 외부로 액체를 내뿜는 현상. 이런 현상은 액체가 갑자기 핵 형성 작용 없이 갑자기 가열되어 큰 거품이 생기면서 발생. 사고 당시 용액의 끓는점 오름, 용액 내부의 기포가 제거된 상태에서 가열, 가열시간 증가 등의 원인으로 돌비현상에 의해 반응기 내부의 용액이 분출된 것으로 추정됨.

그림-2. 화재·폭발로 파손된 제조동

- 작업방법 개선
  - 배관에 용해되지 않은 정제물이 막히거나, 필터에 걸러지는 경우를 없애기 위해 반응기에서 샘플 채취, 실험실 분석 후 정제작업 수행
  - 정제물을 맨홀에 투입할 때 반드시 반응기를 냉각한 후에 투입
- 설비 개선
  - 반응기 상부 맨홀에 자동 투입 설비를 설치하여 근로자가 유해위험 물질에 노출되지 않도록 설비 개선
  - 중요 관리항목(온도, 밸브 조작, 용매 투입 비율 등)에 대해 계측장치 등을 통해 모니터링하고 자동조절밸브를 설치하여 자동 제어
