## 중대재해 사례 속보(리프트 끼임)

### 유압리프트와 유압리프트 상부를 사이에 머리가 끼어 사망

#### < 사고개요 >

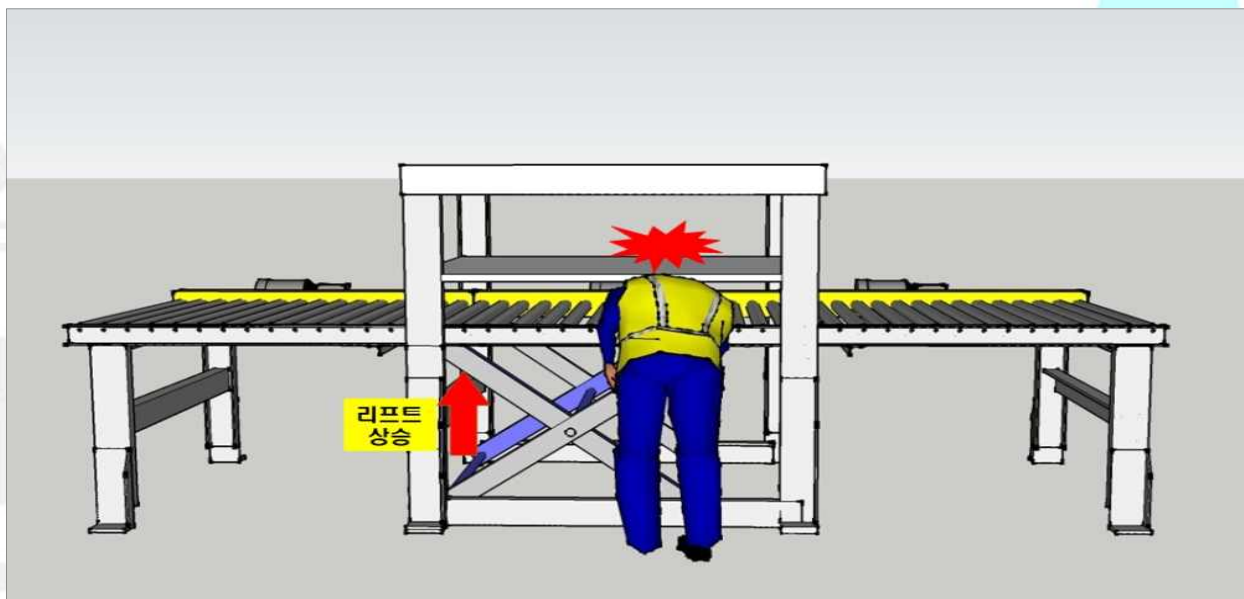
재해발생상황도(추정)

2020년 07월 27일(월) 09시 19분경 경기도 소재 ○○ 사업장내 ○○ 공정 라인에서 작업 도중 유압으로 상승하는 리프트와 상부 틀 사이에 머리가 끼어 사망한 재해임.

- 재해발생 당시 컨베이어의 PLC(Programmable Logic Controller) 로직에 이상이 생겨 경광등에 이상신호가 확인 되었고, 근처 동료작업자가 사고현장을 확인하였을 때에는 유압리프트와 상부 틀 사이에 재해자 머리가 끼어있는 상태로 발견 됨

- 유압리프트의 상하작동으로 인하여 근로자에게 위험을 미칠 우려가 있는 곳에 근로자 신체일부 접근
  - 유압리프트의 상하작동으로 인하여 상승점 끝에 근로자의 신체일부가 끼일 우려가 있는 경우에는 해당 부위에 덮개 또는 울 등을 설치하여야 하나, 이러한 조치가 되어있지 않는 상태에서, 설비의 위험부위에 머리를 넣어 자동운전 중인 상태로 상승하는 유압리프트와 유압리프트 상부 틀에 끼이게 됨

- 유압리프트의 상하작동으로 인하여 근로자에게 위험을 미칠 우려가 있는 곳에 덮개 또는 울 설치
  - 유압리프트의 상하작동으로 인하여 상승점 끝에 근로자의 신체일부가 끼일 우려가 있는 부위에 덮개나 울 등을 설치하여 근로자 신체일부의 접근을 차단하거나 광센서 등의 장치를 설치하여 위험부위에 신체일부가 접촉하였을 경우 설비가 작동하지 않도록 하는 등의 안전한 상태에서 작업 실시
- 상승하는 유압리프트에 센서 등을 설치하여 근로자 신체일부 등이 감지되면 작동을 멈추거나 하강하도록 안전하게 기계기구 설계
- 상승 압력을 근로자 신체에 위해를 가하지 않을 정도의 압력으로 제한하여 설치

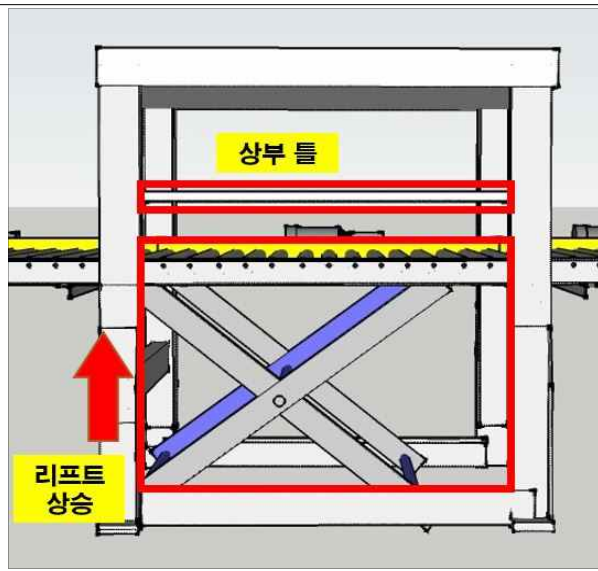
<기인물 : 유압리프트>

- 유압리프트 스트로크: 510mm
- 리프트 상승 후 상부 틀과 의 간격: 110mm
- 유압리프트 상부 틀 규격  
- 800mm(가로) x 40mm(세로) x 80mm(두께)
- 최대 상승가능 중량: 500kg
