화재·폭발 재해

사례 ①

사례 ②

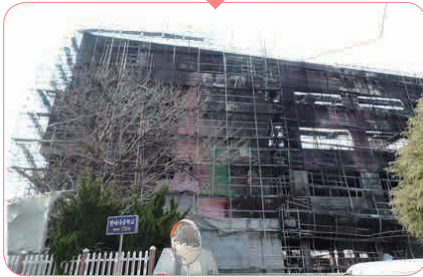
최초 화재 발생 장소인 건물 우측면

- 복합패널 고정용 하지철물 용접작업 시 용접불티 비산으로 화재위험성이 높으므로 하지철물 선 시공 후 단열재(발포폴리스티렌) 시공, 하지철물 연결작업을 비용접방식으로 변경 등 안전한 방법으로 (설계)변경 하여 작업

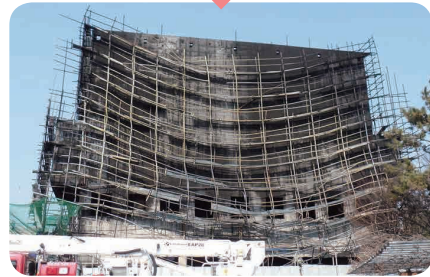
가용접 중이던 하지철물
하부·상부 수직부재

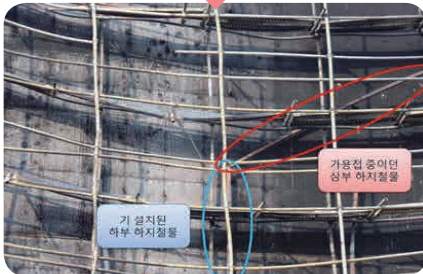
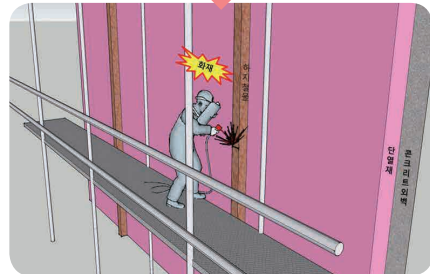
재해 상황도

※ 하지철물 연결작업 중, 고온의 용접불티가 반복적으로 단열재
(발포 폴리스티렌)에 비산·착화하여 화재로 발전한 것으로 추정

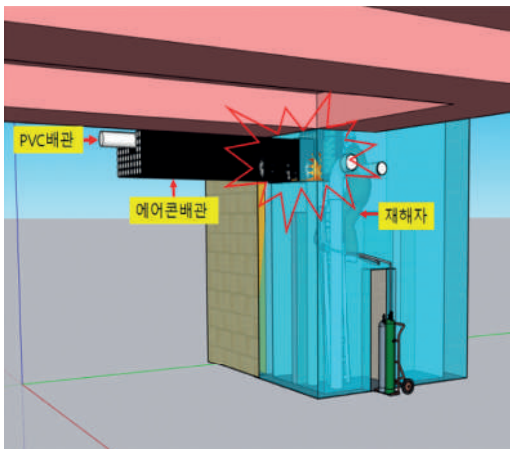
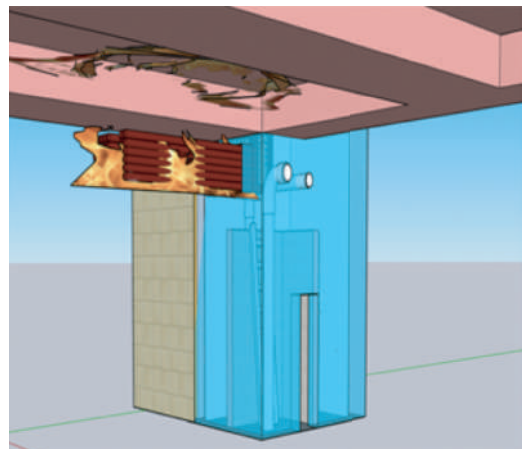
공 사 명	00 신축공사	발생일시	2021. 4. 24(토) 11:20경
재해형태	화재	재해정도	사망 1명, 부상 15명
소 재 지	경기 남양주시	공사규모	지하 6층, 지상 19층
재해개요	에어콘 배관 용접작업 중 화재가 발생하여 에어컨 작업자 1명이 대피 과정에서 떨어지고, 건물 내에서 작업중이던 작업자 15명이 연기흡입		
재 해 상 황 도

안전대책	<ul style="list-style-type: none"> - 가연성물질이 있는 장소에서 화재 위험작업을 하는 경우에는 화재예방에 필요한 다음 사항을 준수하여야 함 <ul style="list-style-type: none"> ·작업 준비 및 작업 절차 수립 ·작업장 내 위험물의 사용/보관 현황 파악 ·화기작업에 따른 인근 가연성물질에 대한 방호조치 및 소화기구 비치 ·용접불티 비산방지덮개, 용접방화포 등 불꽃, 불티 등 비산방지조치 ·인화성 액체의 증기 및 인화성 가스가 남아 있지 않도록 환기 등의 조치 ·작업 근로자에 대한 화재예방 및 피난교육 등 비상조치 - 근로자에게 용접·용단 작업을 하도록 하는 경우에는 화재감시자를 지정하여 용접·용단 작업 장소에 배치
------	---

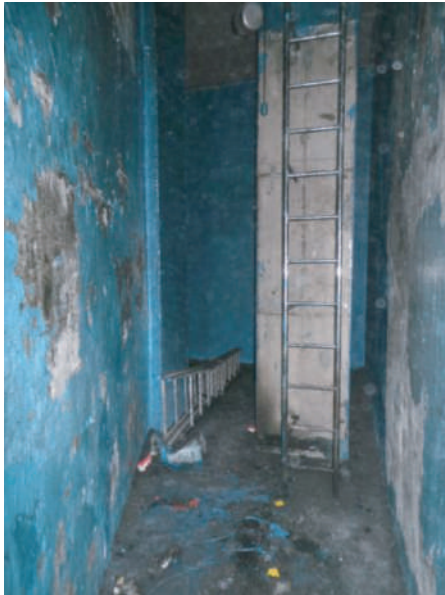
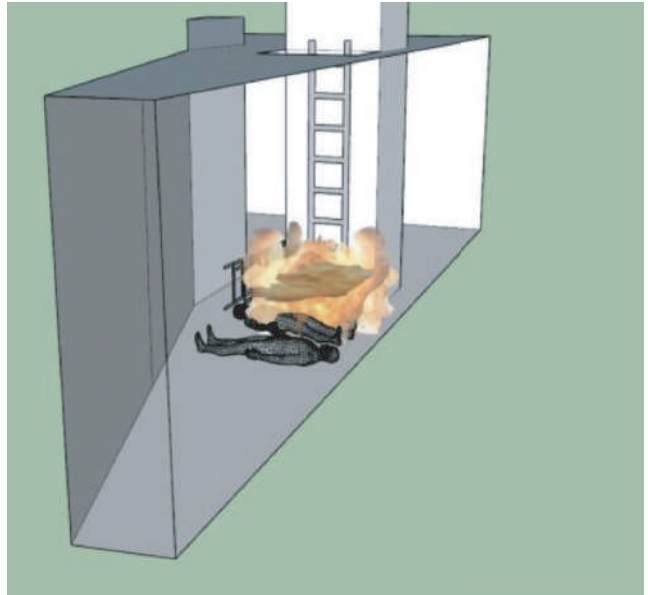
재 해 상 황 도

공 사 명	00 신축공사	발생일시	2019.5.17(금) 10:00경
재해형태	화재	재해정도	사망 2명
소 재 지	서울 성동구	공사규모	소화저수조 내부 방수 보수
재해개요	지하2층 소화저수조 내부 방수공사 보수작업 중 화재 발생

- 도포된 에폭시에서 발생한 인화성 액체의 증기가 지하저수조 내부에 체류하여 화재가 발생하지 않도록 충분한 통풍과 환기를 실시하여야 함
- 인화성 액체의 증기발생으로 화재위험이 있는 장소에 화기사용을 금지 하여야 함

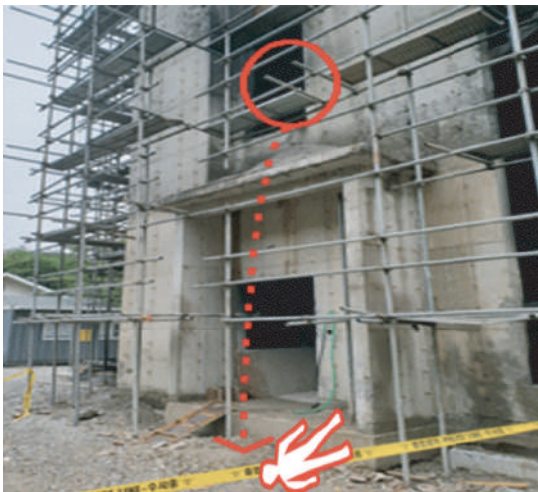
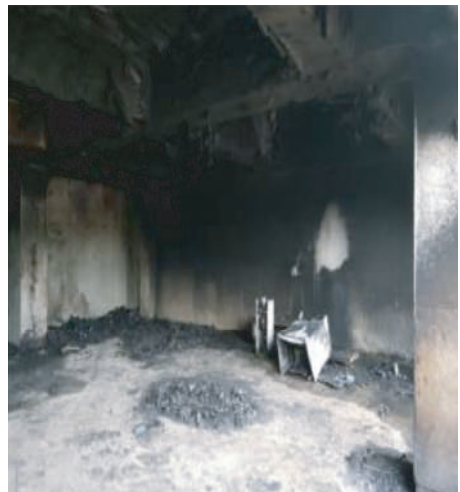
재 해 상 황 도

공 사 명	00 신축공사	발생일시	2018.08.20.(월) 13:40경
재해형태	화재	재해정도	사망 1명, 부상 2명
소 재 지	경기 가평군	공사규모	지하 1층, 지상 4층
재해개요	지상 3층에서 설비작업 하던 중 지하 1층의 냉장고에서 화재가 발생, 천장의 단열재로 번져 유독가스가 발생하자 외부비계를 통해 대피하다가 지상 1층으로 떨어져(H≈3.9m) 1명 사망, 2명은 연기흡입 등으로 부상

- ▶ 가연성 단열재 등 화재의 위험이 있는 주택현장에서 작업을 진행하는 경우
 - 비상상황에 즉시 대처 할 수 있도록 경보운영체계를 확립하고, 해당 작업 근로자에게 경보운영사항을 통보하여야 하며,
 - 비상시 근로자에게 신속하게 알리기 위한 경보용 설비 또는 기구를 설치하고, 비상구·비상통로·비상용 기구를 쉽게 이용할 수 있도록 유지하여야 함
