재해개요

'20.6.10.(수) 충남 아산시 「고속국도 제00호선 건설공사」 현장에서 크롤러 크레인 붐 연장을 위해 붐 하부에서 연결핀을 제거하던 중 붐이 하강하면서 근로자가 깔려 사망

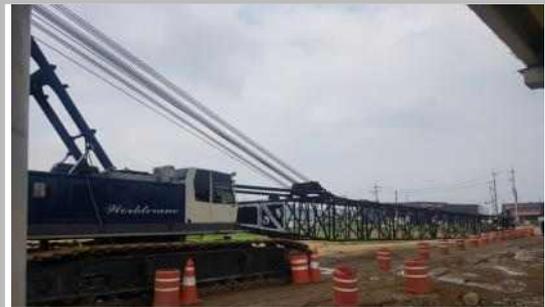
<붐 연장작업 중 붕괴 모습>

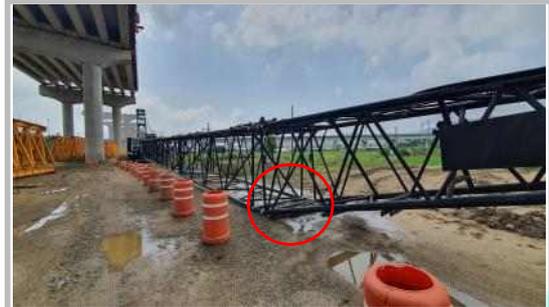
<크롤러 크레인>

<연결핀 제거 위치>

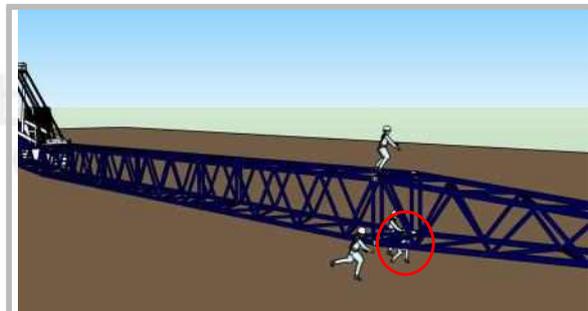
<재해발생 상황도>

붐 하부에서 연결핀 제거 작업 중 깔림

- 붐의 불시하강에 의한 위험방지조치 미흡
 - 크롤러 크레인 연장작업을 위해 붐 하부에 들어가는 경우 갑작스러운 붐 하강에 의한 하중을 충분히 견딜 수 있는 안전지지대 또는 안전블록 미설치
- 작업계획서 미작성 및 작업방법 불량
 - 크롤러 크레인 붐 연장작업 시 매뉴얼 등을 고려하여 적합한 작업계획을 수립하고 준수하여야 하나, 작업계획서 미작성 및 작업방법 불량

- 붐 불시하강에 의한 위험방지조치 철저
 - 크롤러 크레인 연장작업을 위해 붐 하부에 들어가는 경우 갑작스러운 붐 하강에 의한 하중을 충분히 견딜 수 있는 안전지지대 또는 안전블록을 설치하고 작업 실시
- 작업계획서 작성 및 준수 철저
 - 크롤러 크레인 붐 연장작업 시 매뉴얼 등을 참고하여 적합한 작업계획을 수립하고 이를 준수하여 작업 실시
