떨어진 구조물에 깔림

재해개요

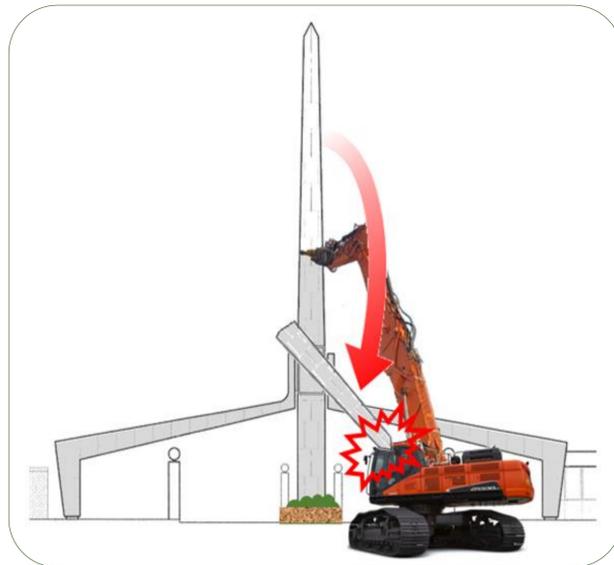
2023. 08. 00.(수) 06:30경 강릉시 소재 000 공사

현장에서 철거용 굴착기를 사용하여

정문 철근 콘크리트 구조물의 중간(전체 높이

25 m 중 약 14 m 정도 높이)을 압쇄하던 중,

상부 구조물(길이 ≒ 11 m, 무게 ≒ 23 ton)이 부서지면서

운전석 위로 떨어져 굴착기 운전자가 사망함

▶ 상부 구조물 부러짐 원인

- (작업계획 미수립) 적정 장비선정, 작업위치, 작업방법 등이 포함된 작업계획서 미수립
- (부적절한 장비 사용) 압쇄 대상물의 높이에 부합하지 않은 장비를 사용
- (작업방법 불량) 구조물의 중간지점부터 압쇄작업 실시 - 구조물이 기울며 부러짐
- (관리·감독 소홀) 작업장비의 적정성 미확인,
작업방법·순서 및 안전대책 준수에 대한 관리·감독 미실시

1 현장 조건을 반영한 작업계획서 작성 철저

- 해체 대상 구조물의 구조적 특성 등에 대한 사전조사 실시
- 작업방법·순서, 현장 조건, 운행경로 등을 포함한 작업계획서 작성 및 주지 교육 실시

2 작업 전 위험성평가 실시 및 안전대책 이행 철저

- 근로자가 참여한 위험성평가 실시
- 위험성평가 결과 수립된 안전대책 선행 후 작업 시작

3 장비의 사용용도, 안전도 등 준수 철저

- 해체 대상물의 무게, 장비의 인양능력을 확인하여 장비의 최대사용하중 준수

4 구조물 철거작업 시 유해·위험방지 업무 철저

- 발주처, 시공사 등 공사관계자는 해체작업에 대한 적정 장비가 현장에 반입되었는지 확인
- 작업계획 및 안전대책 준수 여부 확인 철저
