건설 중대재해 사례와 대책

2011. 6

한국산업안전보건공단
KOREA OCCUPATIONAL SAFETY & HEALTH AGENCY

1. 암거벽체 및 슬래브 콘크리트 타설 중 거푸집동바리 붕괴
(2011.01.13)
2. 다목적 강당 기둥, 보 콘크리트 타설 중 거푸집동바리 붕괴
(2011.02.08)
3. 지붕층 슬래브 콘크리트 타설 중 시스템 동바리 붕괴
(2011.02.23)
4. PC 슬래브 조립 중 PC부재 지지용 System Support 붕괴
(2011.03.01)
5. 외벽 조적작업을 위해 비계 작업발판 자재 적재 중 비계 도괴
(2011.03.17)

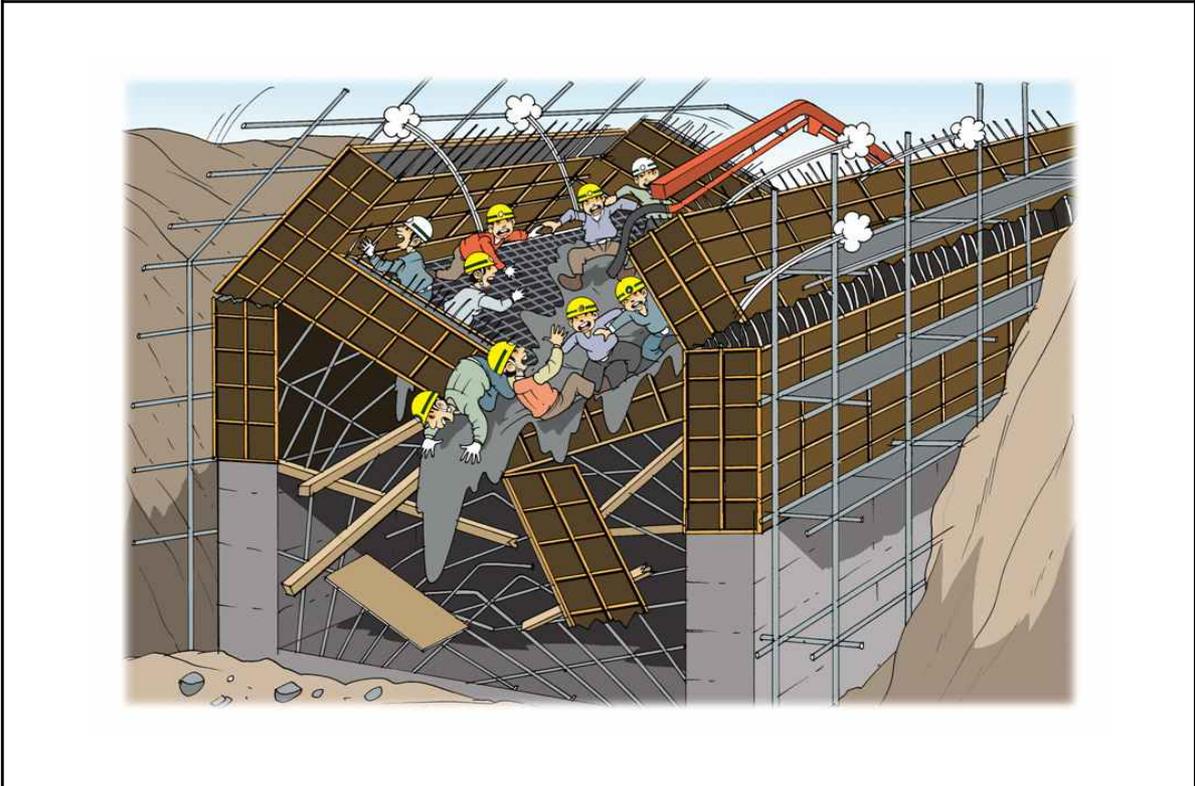
재해상황도

공사명	OO지구 수리시설 개보수 사업	발생일시	2011.01.13(목) 16:38분경
재해형태	붕괴(무너짐)	재해정도	사망 4명, 부상 5명
소재지	강원도 강릉시 성산면	공사규모	방수터널, 여·방수로, 수문 등 보강
재해개요	비상 방수터널 암거(7.1m×7.1m, L=25m) 벽체 및 상부 슬래브(t=100cm) 콘크리트 타설 중 조립상태가 불량(2단 구조)한 거푸집동바리[높이 7.1m, Pipe Support(V6) + 각재 + 목재 동바리]가 붕괴되면서 4명은 매몰 사망하고, 5명은 부상당한 재해임.

- 16:38분경 계획물량 380m³ 중 약 360m³ 콘크리트 타설을 실시하고 잔여물량(약 20m³) 콘크리트 타설 작업(Box 종방향 길이 25m 중 14m 지점)을 진행하는 과정에서,
 - 벽체 거푸집이 중앙방향으로 쏠리면서 조립이 불량한 2단 거푸집동바리[높이 7.1m, Pipe Support(V6) + 각재(8.4 x 8.4) + 목재]가 하중을 견디지 못하고 붕괴되어,
 - 상부 작업 근로자(2명)와 거푸집동바리를 점검하던 근로자(2명) 4명이 매몰 사망하고, 펌프카 기사 등 5명이 부상당한 재해임.

안전대책	<ul style="list-style-type: none"> - 높이 6m이상의 거푸집동바리 조립은 System Support로 구조검토 및 조립도를 작성하고 그 조립도에 의하여 조립하여야 함. * Pipe Support를 이어서 사용할 때에는 4개 이상의 볼트로 견고하게 체결하여야 함. 단, Pipe Support를 연결해서 사용할 경우 3본 이상 이어서 사용할 수 없음. - 콘크리트 타설 시 설계도서에 따라 벽체 콘크리트 타설 및 양생 후 슬래브 콘크리트 타설 등 타설 순서를 준수하여야 함.
------	--

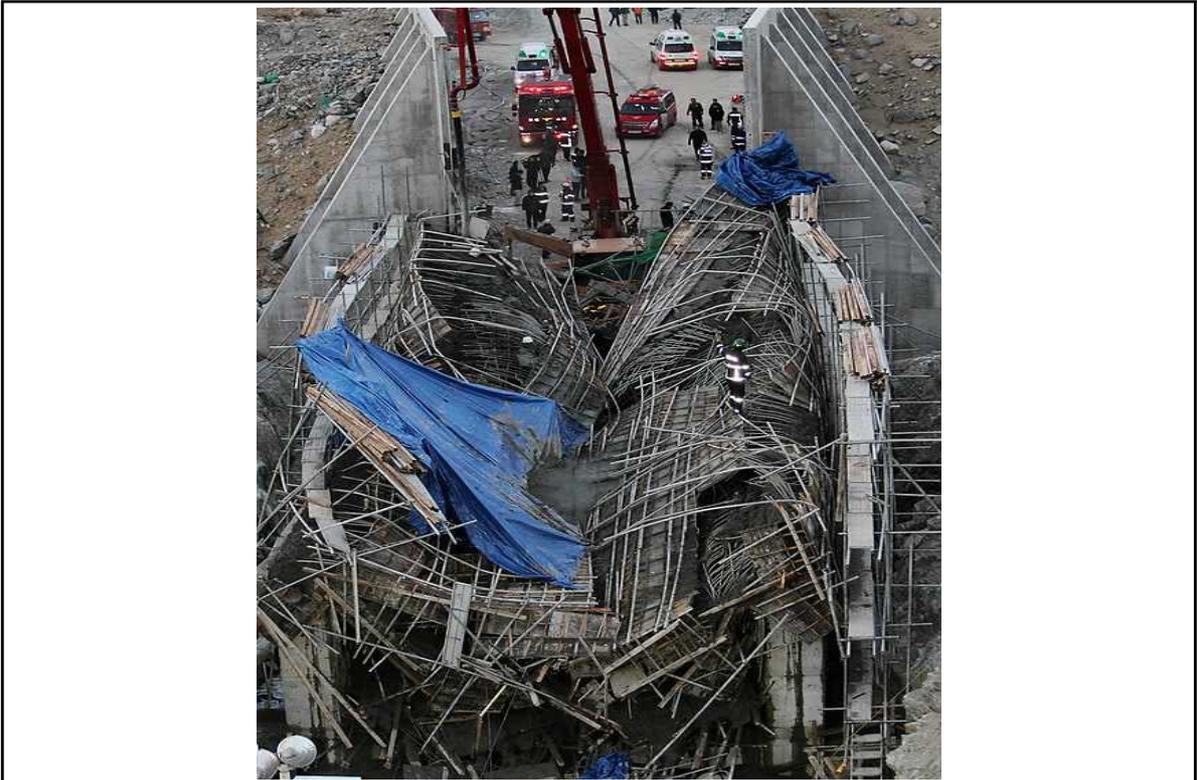
재해발생 현장전경 I

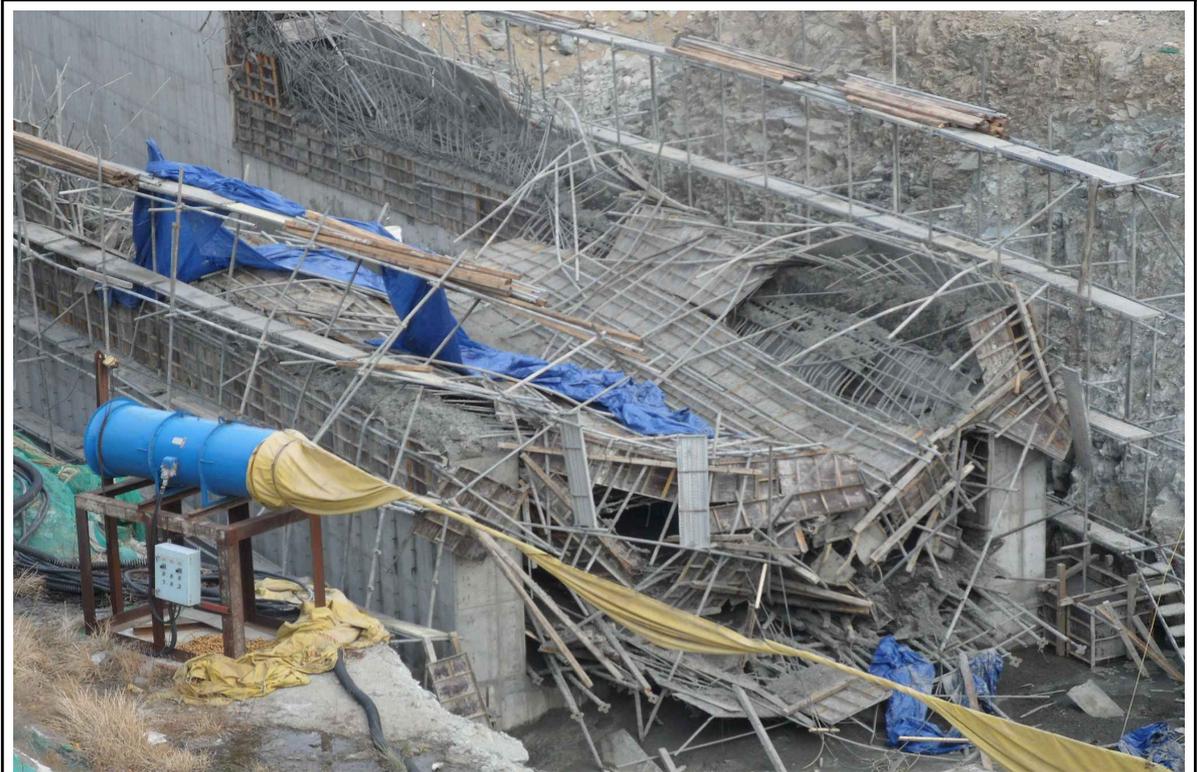
재해발생 현장전경 II

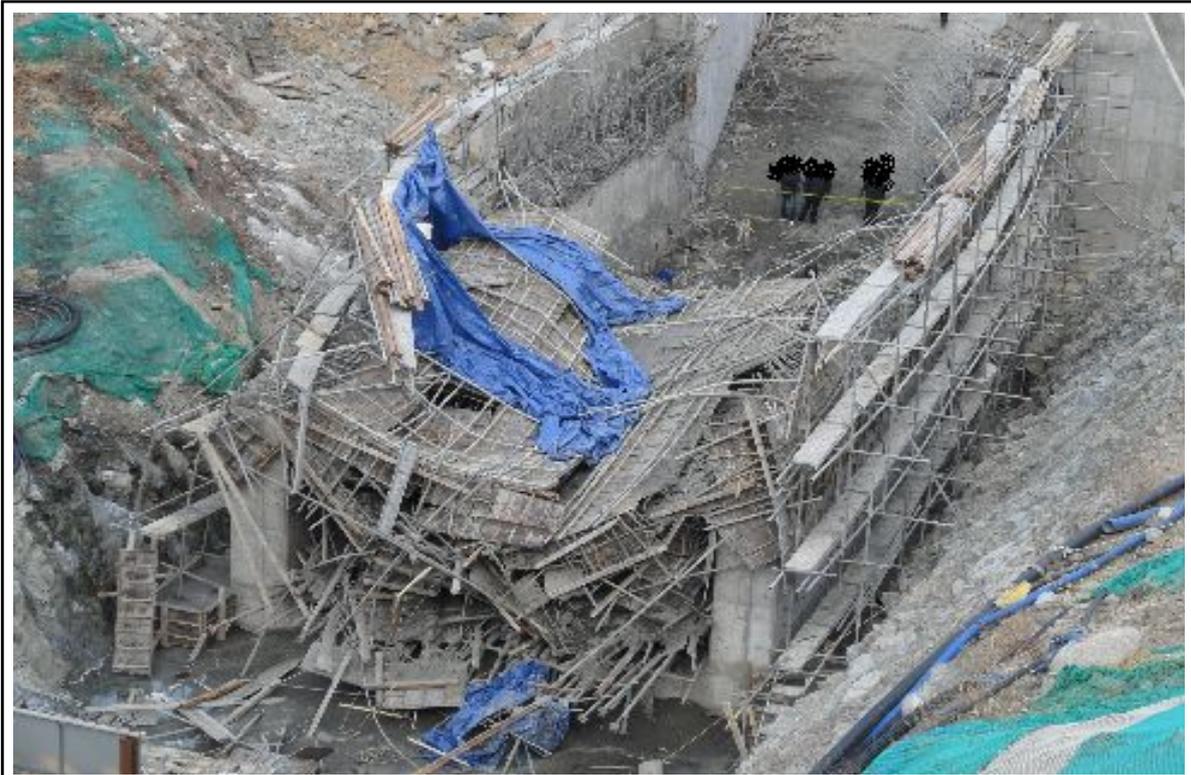
재해발생 현장전경 III

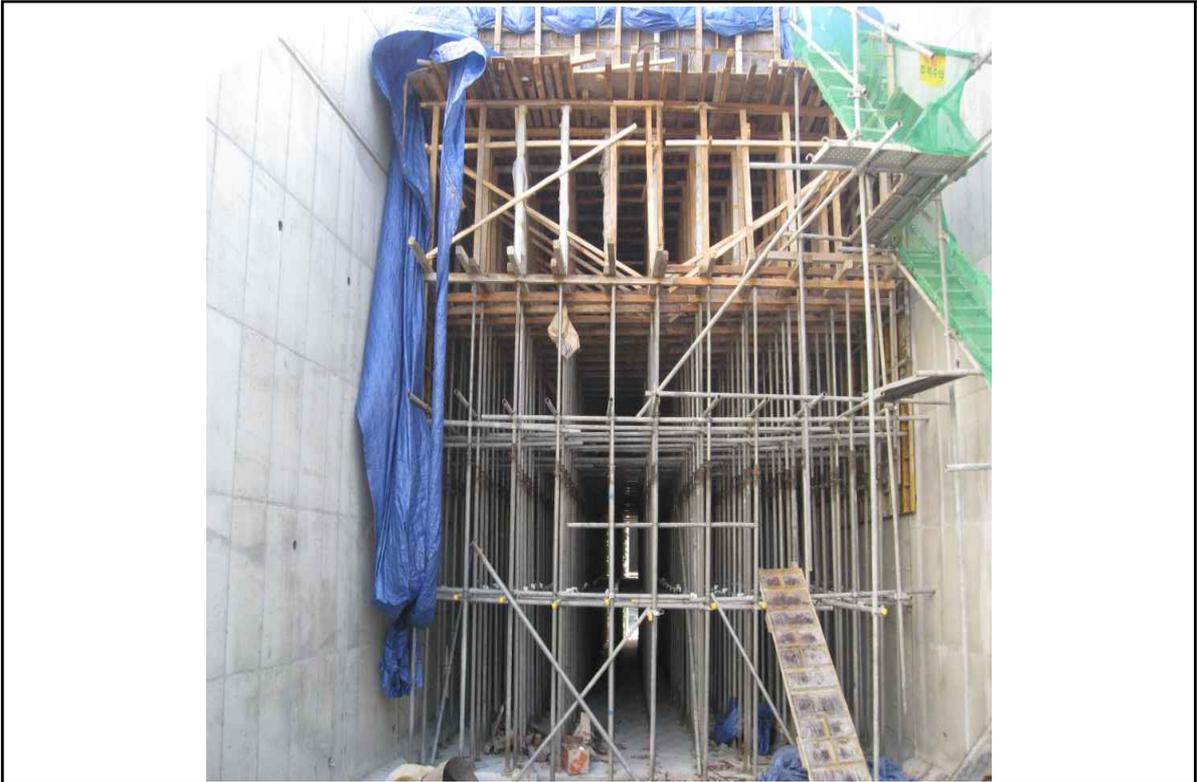
- 조립 형태를 변경하면서 구조검토 및 조립도를 작성하지 않고 현장관계자의 경험으로 거푸집동바리를 설치하였으며,
- 구조검토가 불가능하고 수평하중 등에 취약한 2단 구조(Pipe Support + 목재 동바리)로 거푸집동바리를 조립한 상태에서,
 - ※ 동바리 2분을 이어서 사용할 때에는 동질의 재료를 사용하여 Pipe Support는 4개 이상의 볼트 또는 전용철물을 사용하여 견고하게 고정하여야 함.
- 영하의 날씨에 Slab와 벽체 콘크리트를 동시에 타설하여 콘크리트 하중, 작업충격 등의 하중을 견디지 못한 거푸집동바리가 붕괴된 것으로 추정되며,
- 거푸집 변형 징후를 인지하고 점검 중인 상태에서 무리하게 콘크리트 타설 작업을 진행하다 재해 발생.

재해발생 전 거푸집동바리 조립 전경(중점측)

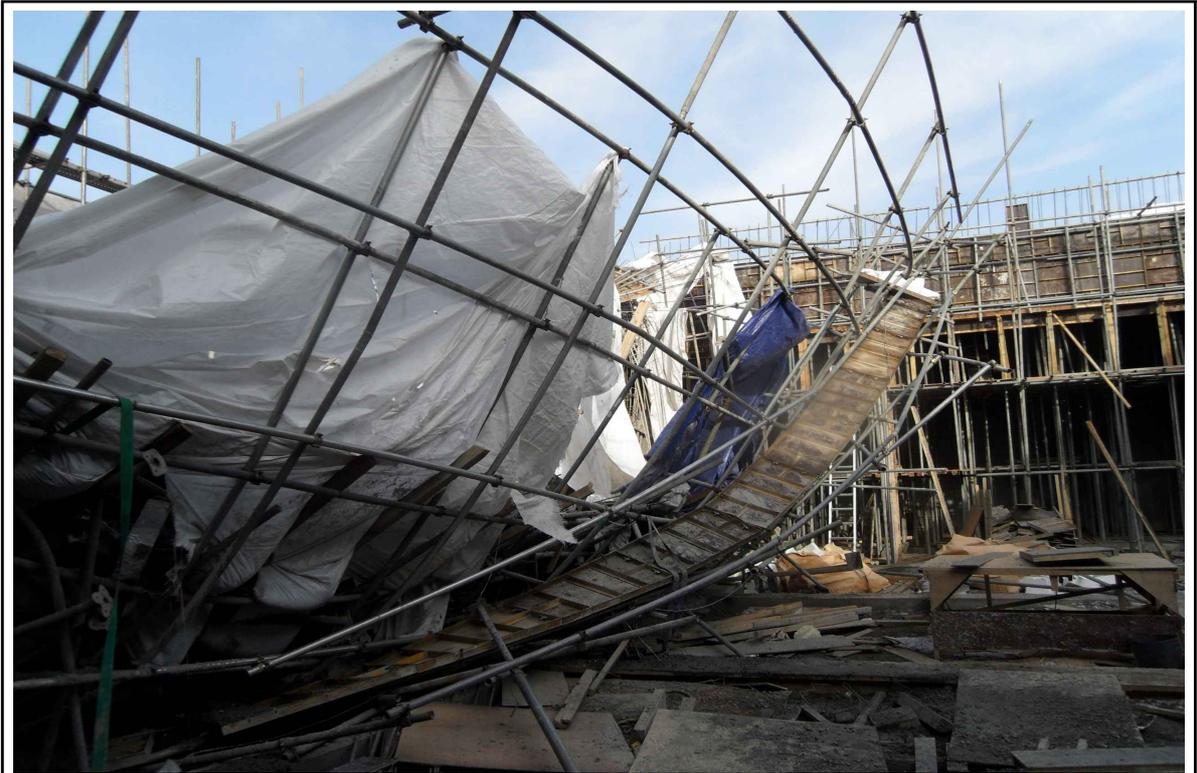
- 거푸집동바리 구조검토 및 조립도를 작성하지 않은 상태에서,
- Pipe Support를 수평하중 등에 취약한 구조로 이어서 조립하여 콘크리트 타설 작업을 진행하다,
- 콘크리트 및 작업충격 등의 하중을 견디지 못한 거푸집동바리가 붕괴된 것으로 추정되며,
 ※ 파이프 서포트 2본을 이어서 사용할 경우에는 4개 이상 볼트 등으로 견고하게 고정하는 등 사전 안전성을 확보하여야 함.
- 위험구역인 콘크리트 타설 구간 하부에서 Slab 바닥 거푸집 해체작업을 동시에 진행하다 사망사고 발생.

재해발생 현장전경(북쪽 우측)

안전대책	<ul style="list-style-type: none"> - 거푸집동바리 조립 시에는 구조검토 및 조립도를 작성하고 그 조립도에 의하여 조립하여야 하며, Pipe Support를 이어서 사용할 때에는 4개 이상의 볼트로 견고하게 체결하여야 함. ※ Pipe Support는 3본 이상 이어서 사용할 수 없음. - 콘크리트 타설 작업 시 거푸집동바리의 변형, 변위 등을 감시할 수 있는 감시자를 배치하고, 위험구역 내 근로자 출입금지, 이상발견 시 근로자 대피 등의 조치를 하여야 함.
------	--

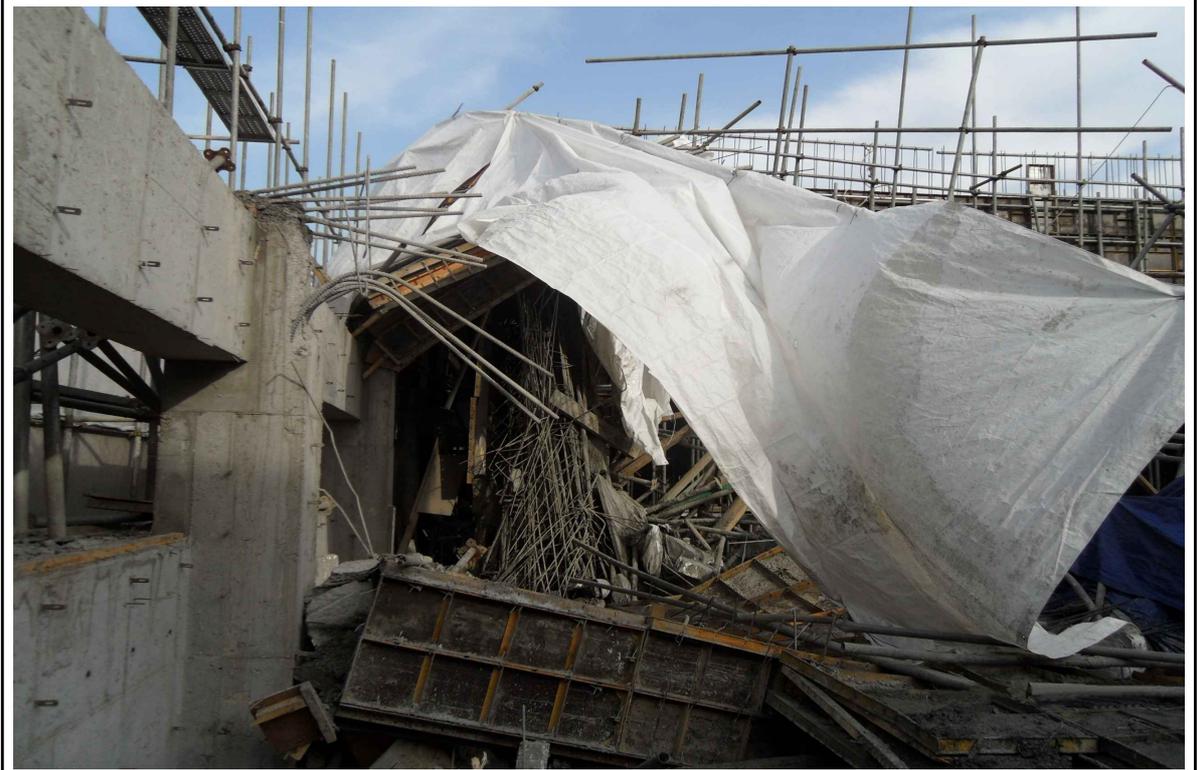
재해발생 현장전경(북쪽 좌측)

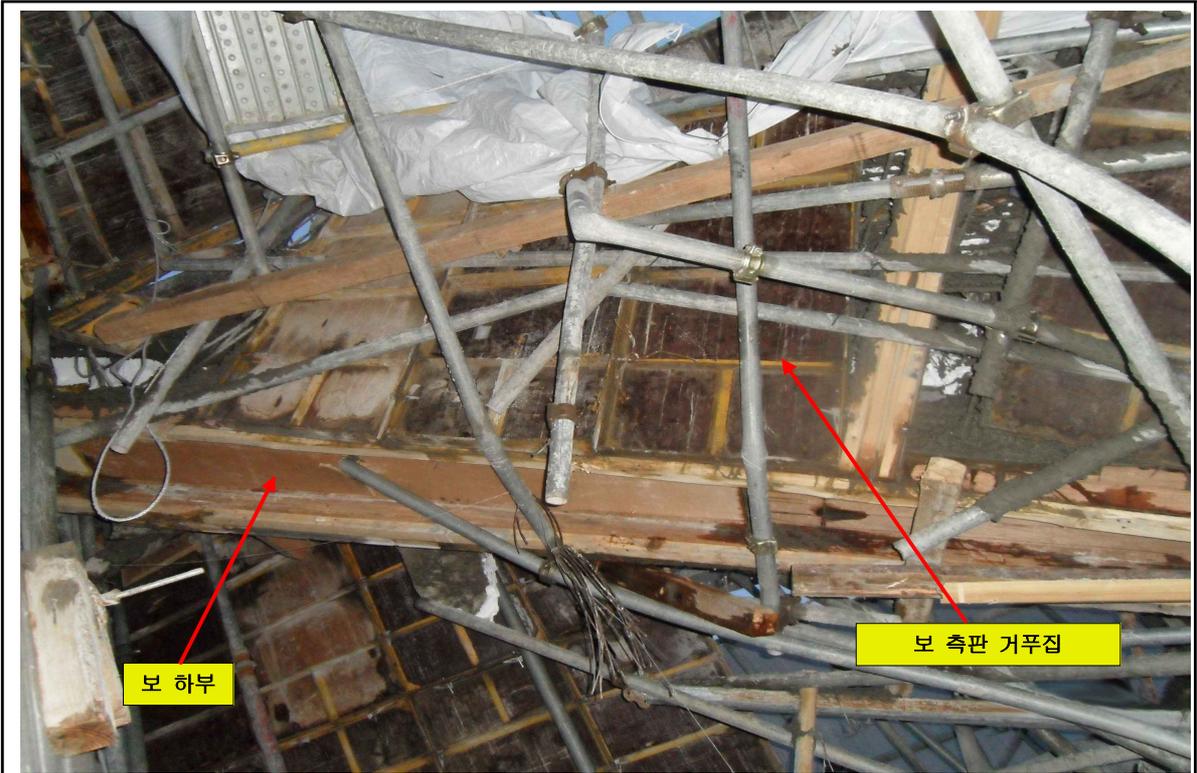
X7열 위치(기둥) 붕괴 전경

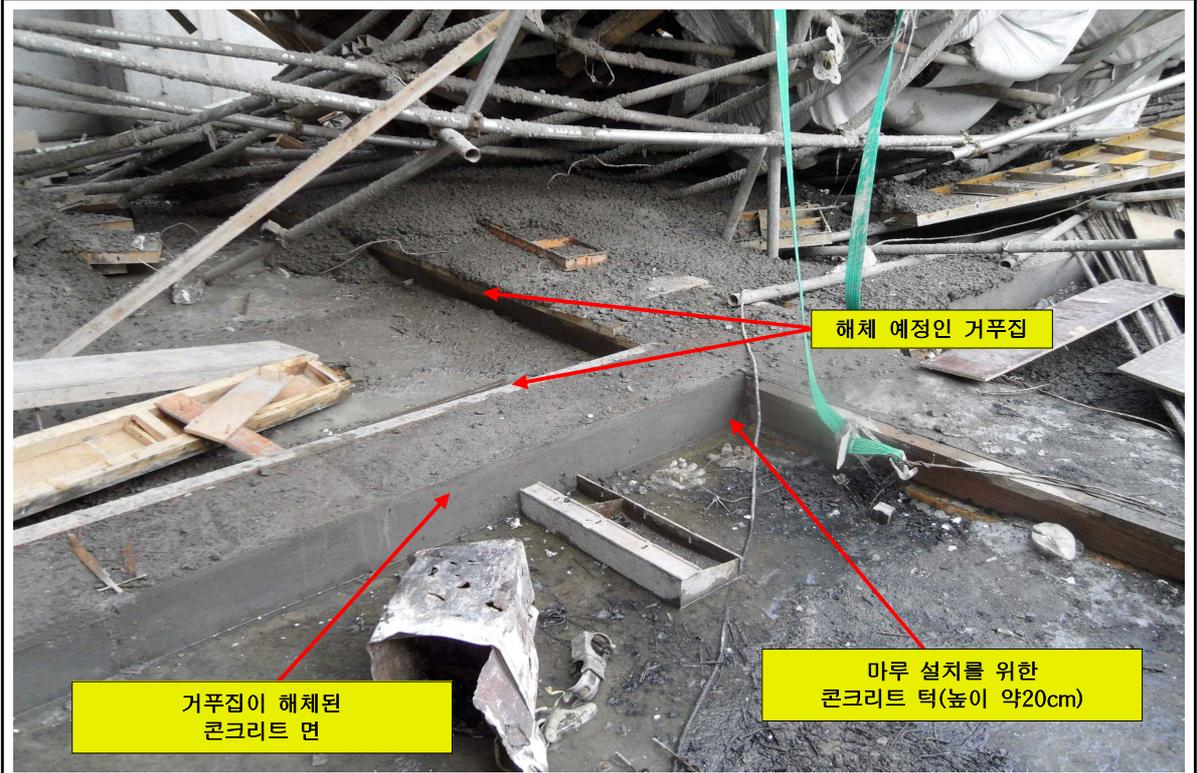
X10열 주변 붕괴 전경

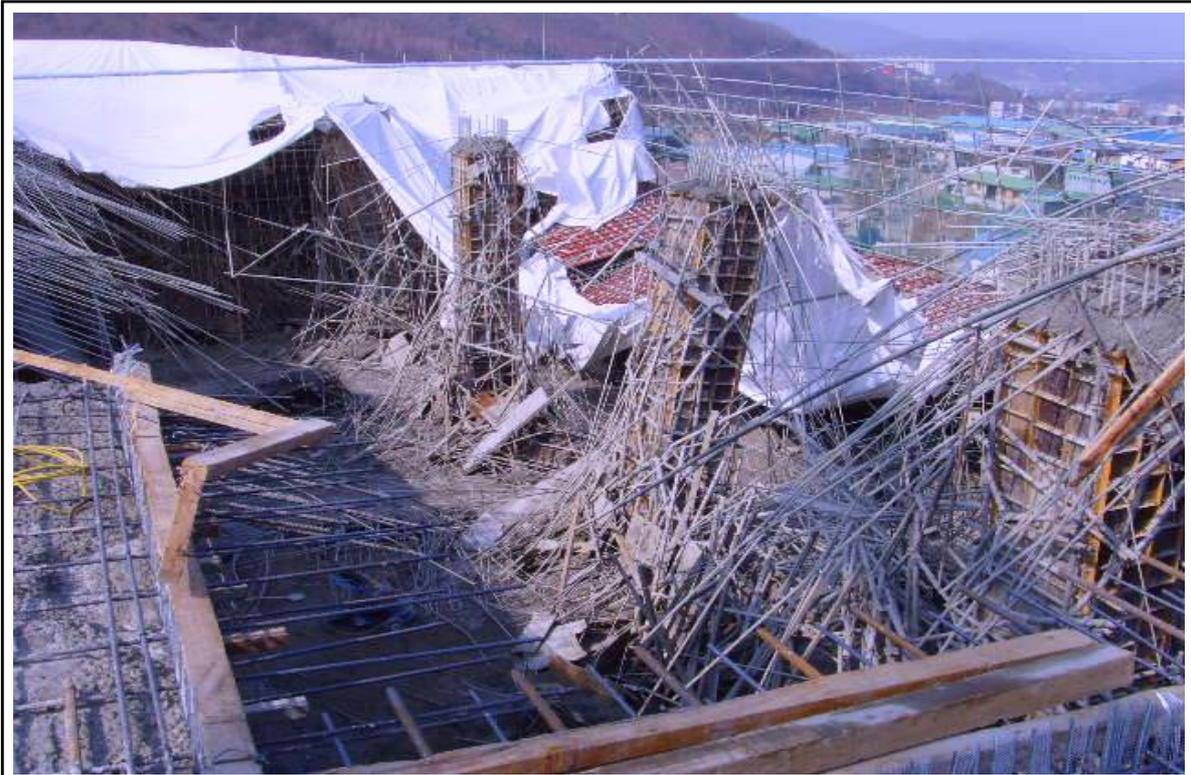
- 구조검토 및 조립도를 작성하였으나 조립도에 가새 누락 및 조립시 장선을 각재로 설치, 수직재 간격 미준수, 수평재 일부 누락, U-head 편측에 멍에재 설치 등 조립도를 준수하지 않고,
- 보 측면의 개구부 측 슬래브에 대한 검토 및 세부 상세 미작성 상태에서 거푸집 동바리를 조립하였으며,
- 수평하중 및 좌굴에 대한 안전성 검토를 실시하지 않은 상태에서 내부 기둥 등과 슬래브 콘크리트를 무리하게 동시 타설하여 콘크리트 자중, 작업하중 등을 견디지 못한 시스템동바리가 붕괴된 것으로 추정됨.

재해발생 현장전경(Ⅰ)

안전대책	<ul style="list-style-type: none"> - 시스템동바리 조립 시에는 수직하중, 수평하중 등을 포함한 구조검토 (좌굴 안전성 검토 포함) 및 조립도 작성 후 그 조립도에 의하여 조립하여야 함. ※ 구조검토 부재 규격 준수, 조립간격 준수, U-head 중심에 멩에재 설치, 좌굴 안전성 확보를 위한 가새 설치 등 조립도 및 조립기준 준수 - 콘크리트 타설 시 설계도서에 따라 기둥 등의 콘크리트 타설 및 양생 후 슬래브 콘크리트 타설 등 타설 순서를 준수하여야 함.
-------------	---

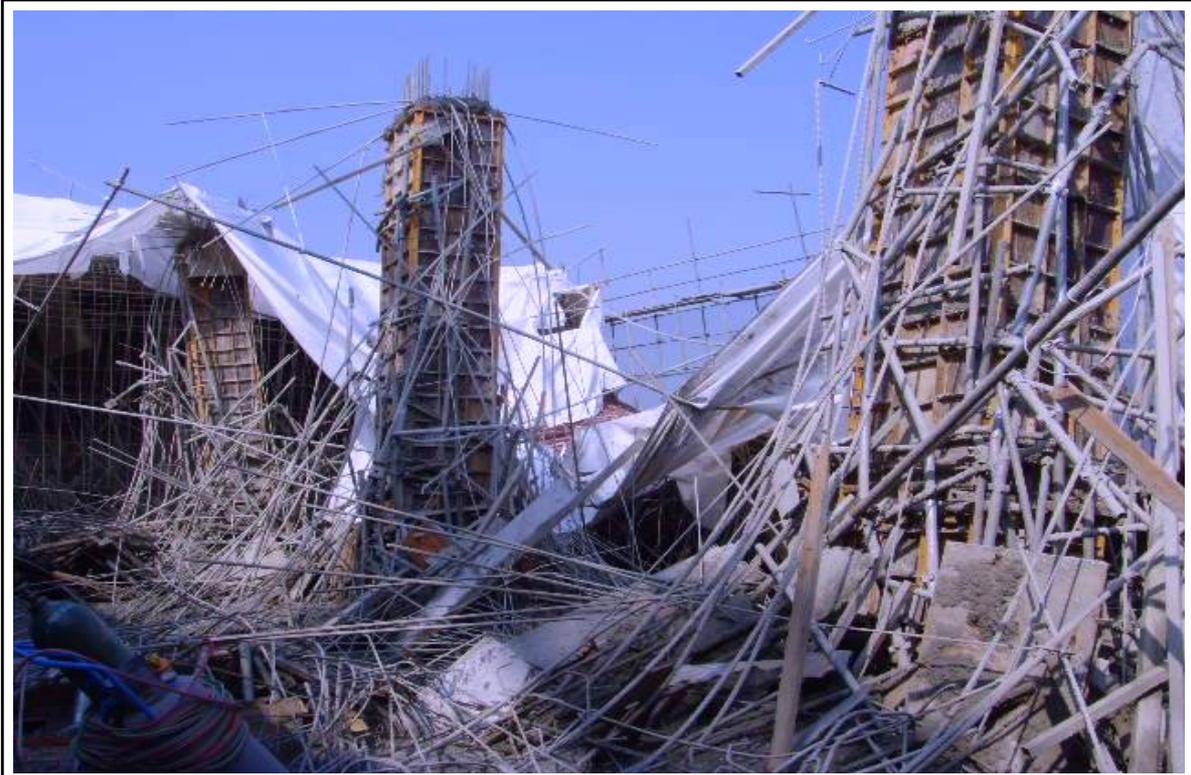
재해발생 현장전경(Ⅱ)

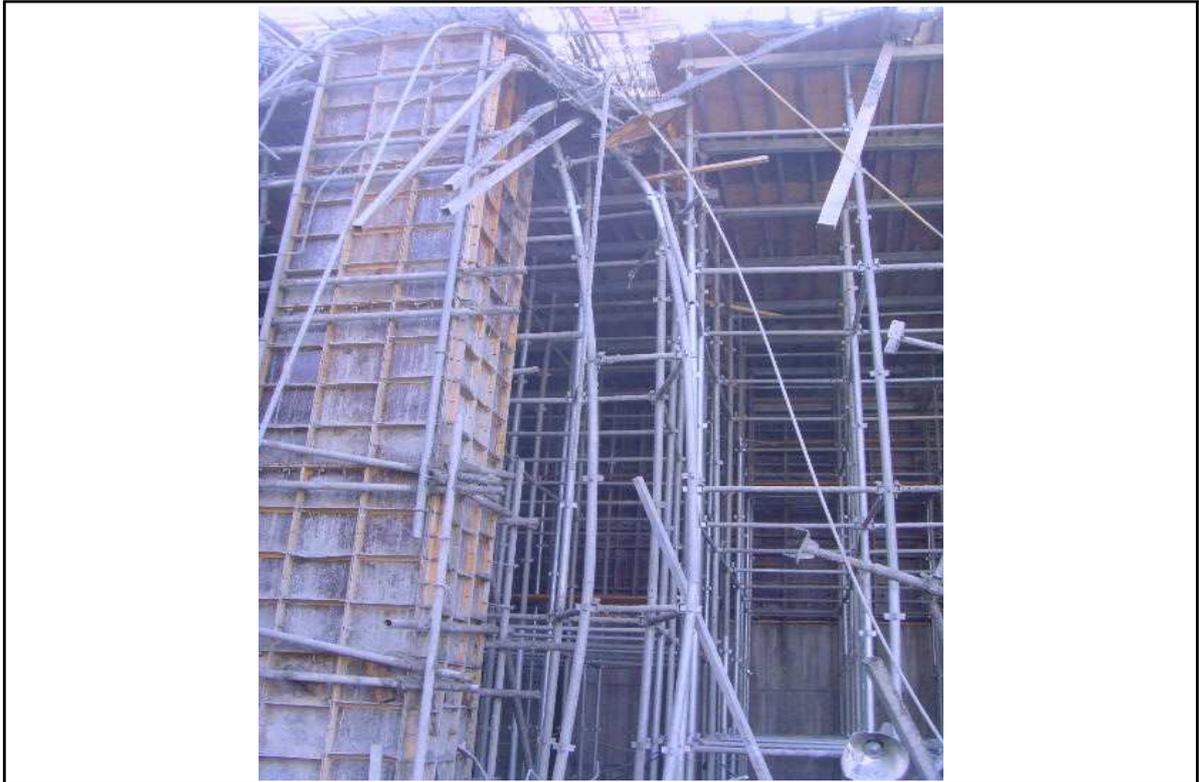
보 하부 시스템동바리

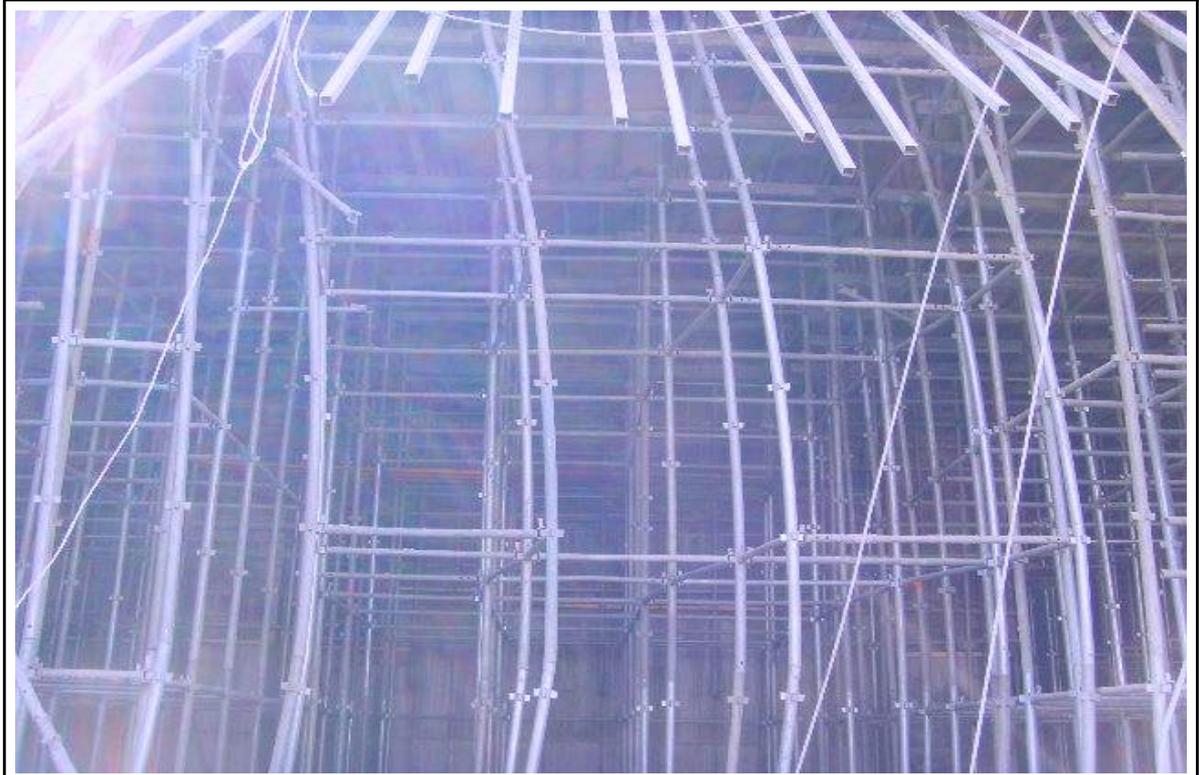
슬래브 하부 시스템동바리

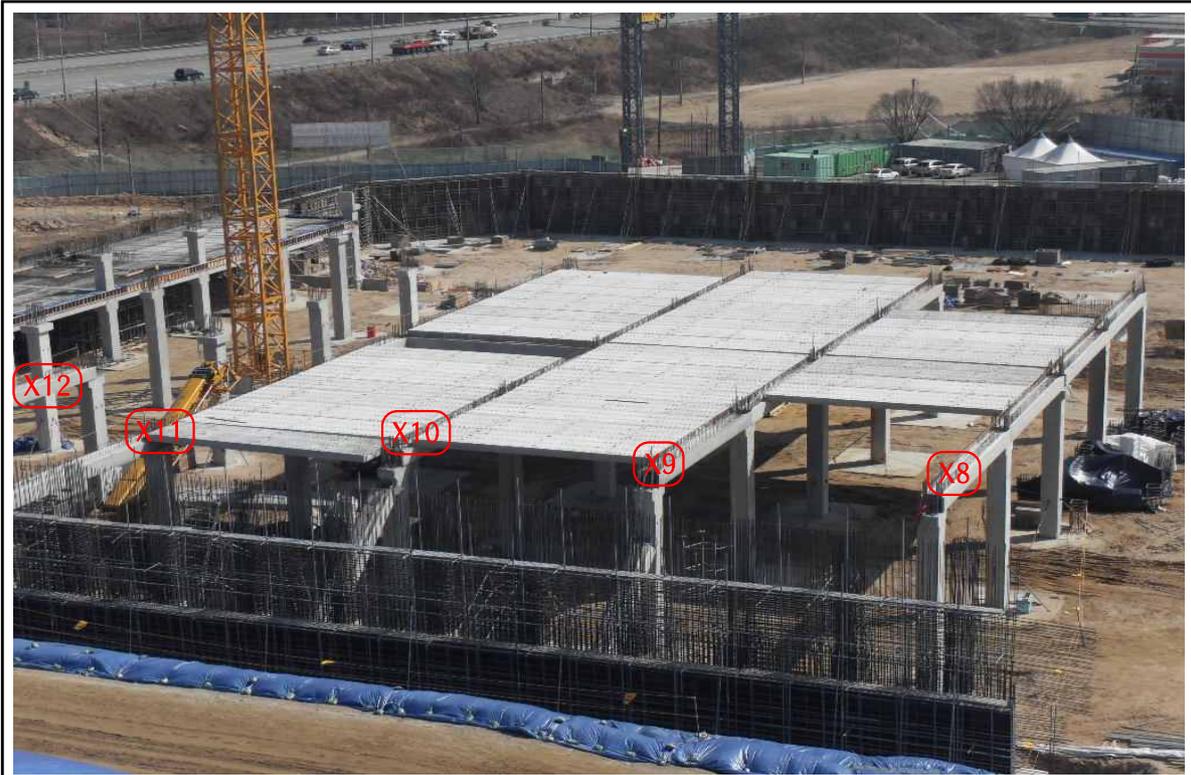
- 구조검토 및 조립도를 작성하였으나
 - 사용 System Support 부재에 대한 허용압축하중을 산정하지 않고 일반 허용하중을 적용하여 검토, 수평하중 등 전도, 좌굴에 대한 안전성 검토 미실시 등 검토가 미흡한 상태에서,
 - 좌굴 안전성 확보를 위한 면내 가새재 미설치, 수평하중 지지를 위한 버팀부재 설치 불량, 조립간격 미준수, U-head 편측에 멍에재 설치 등 조립상태가 불량하여,
 - ※ 작업계획서에는 PC 조립 시 하중 분배를 위해 보 중앙부에 Jack Support를 설치하는 것으로 계획하였으나 미설치
 - PC 부재 자중, 작업하중, 충격하중 등을 견디지 못한 System Support가 붕괴된 것으로 추정됨.

재해발생 현장전경

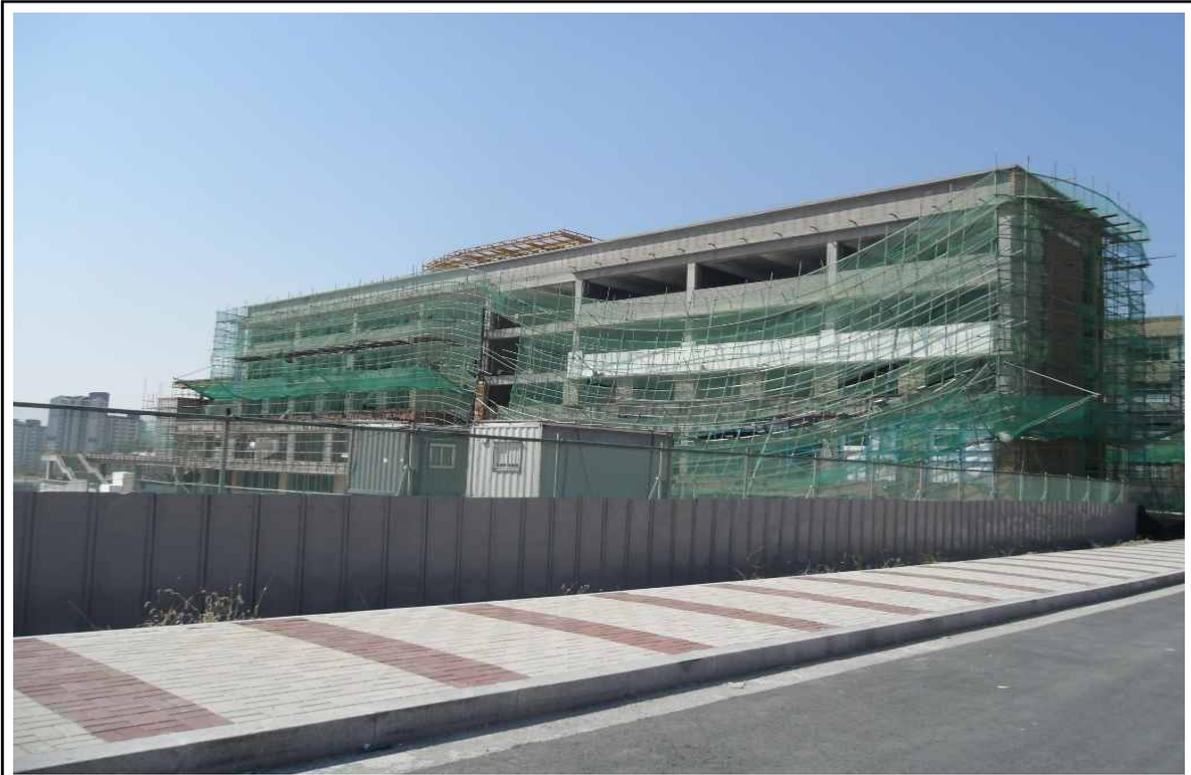
- 강관비계 조립 시 수직 및 수평간격 5m 마다 벽이음을 설치하고 비계 기둥 및 띠장 등의 조립간격을 준수하는 등 조립기준을 준수하여야 하나,
 - 벽이음을 철선으로 설치하는 등 설치상태 불량, 강관 Pipe로 설치된 벽이음 사전 해체, 밀동잡이 미설치, 장선재 누락, 교차 가새 미설치, 기둥 간격 기준 미준수 등 비계 조립 상태가 불량하여,
 - 작업발판에 적재된 자재 및 작업 하중을 견디지 못한 비계의 기둥부재가 좌굴되면서 도괴된 것으로 추정되며,
 - 비계가 도괴되는 순간 안전대를 착용하지 않고 작업 중이던 피해자 4명이 추락하여 사망 등 재해발생

재해발생 현장전경(Ⅰ)

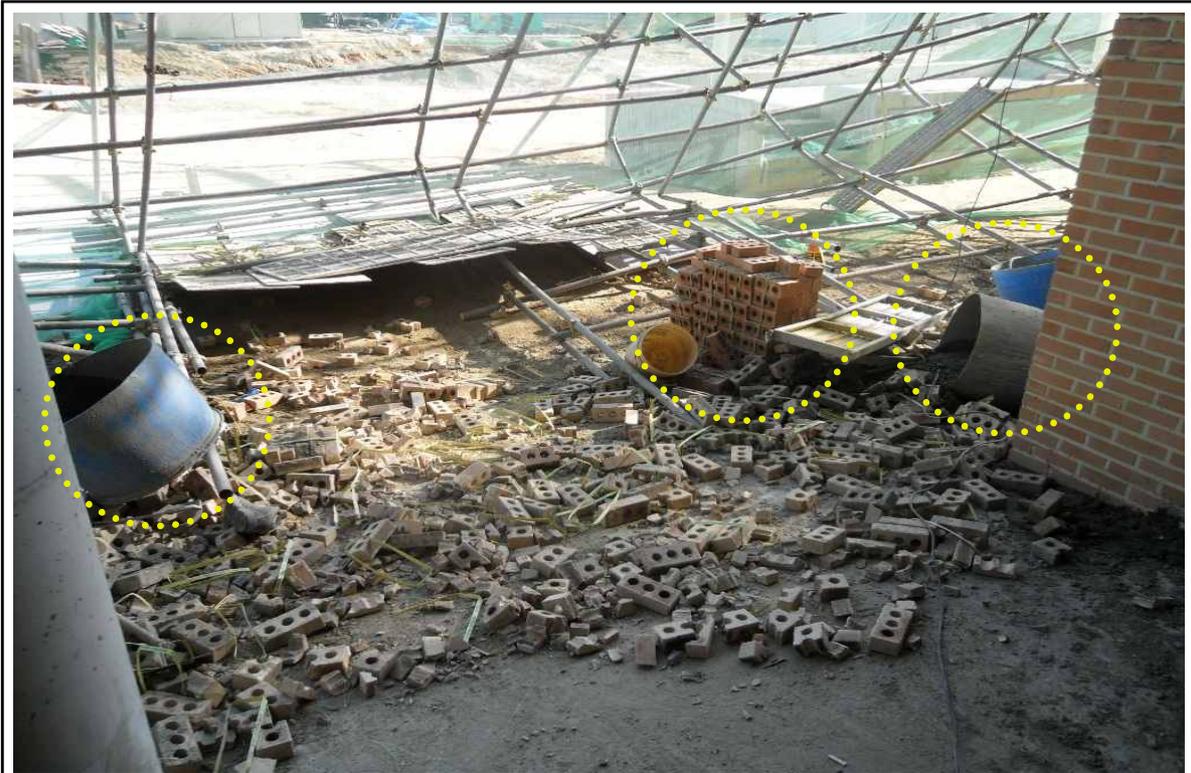
비계 작업발판에 적재한 자재(벽돌, 모르타르 통)

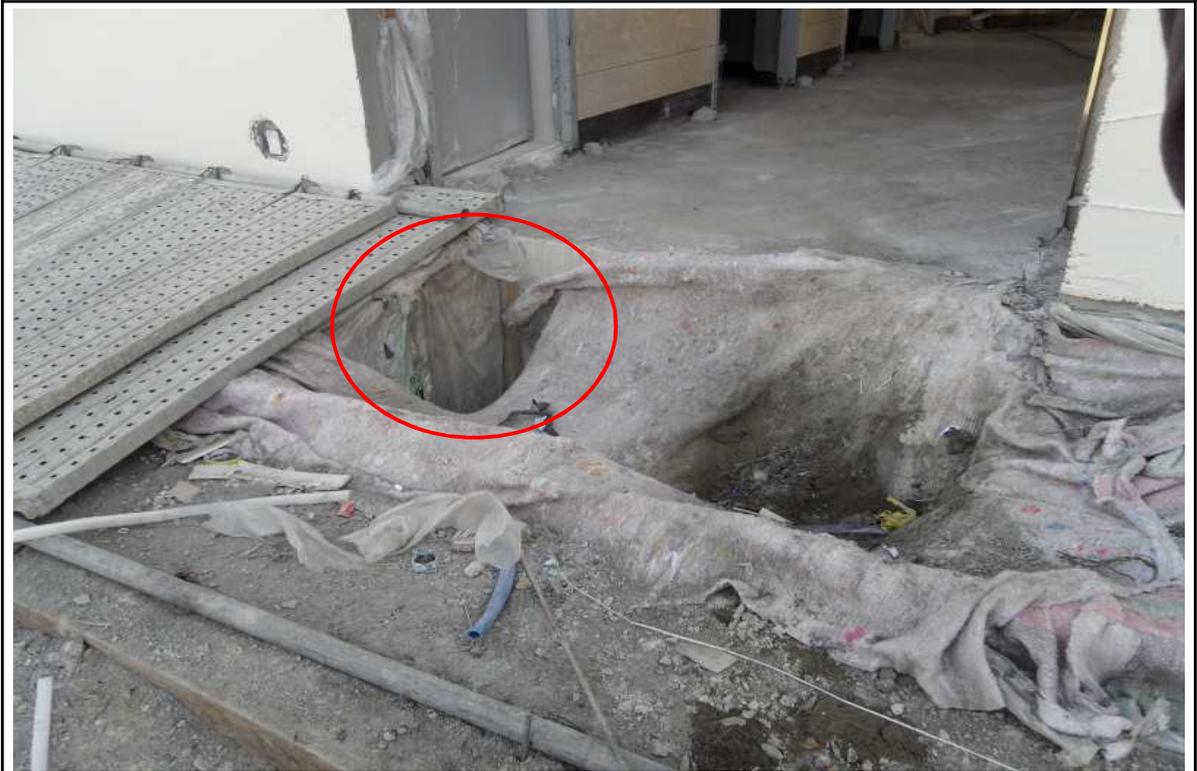
재해발생위치(Dry Area 개구부)

안전대책	<ul style="list-style-type: none"> - Dry Area 개구부 인근에서 작업 시 근로자의 추락을 방지하기 위하여 충분한 강도를 가진 구조의 덮개를 고정하여 설치하거나 개구부 단부에 추락방지용 안전난간대를 견고히 설치하여야 함.
------	--

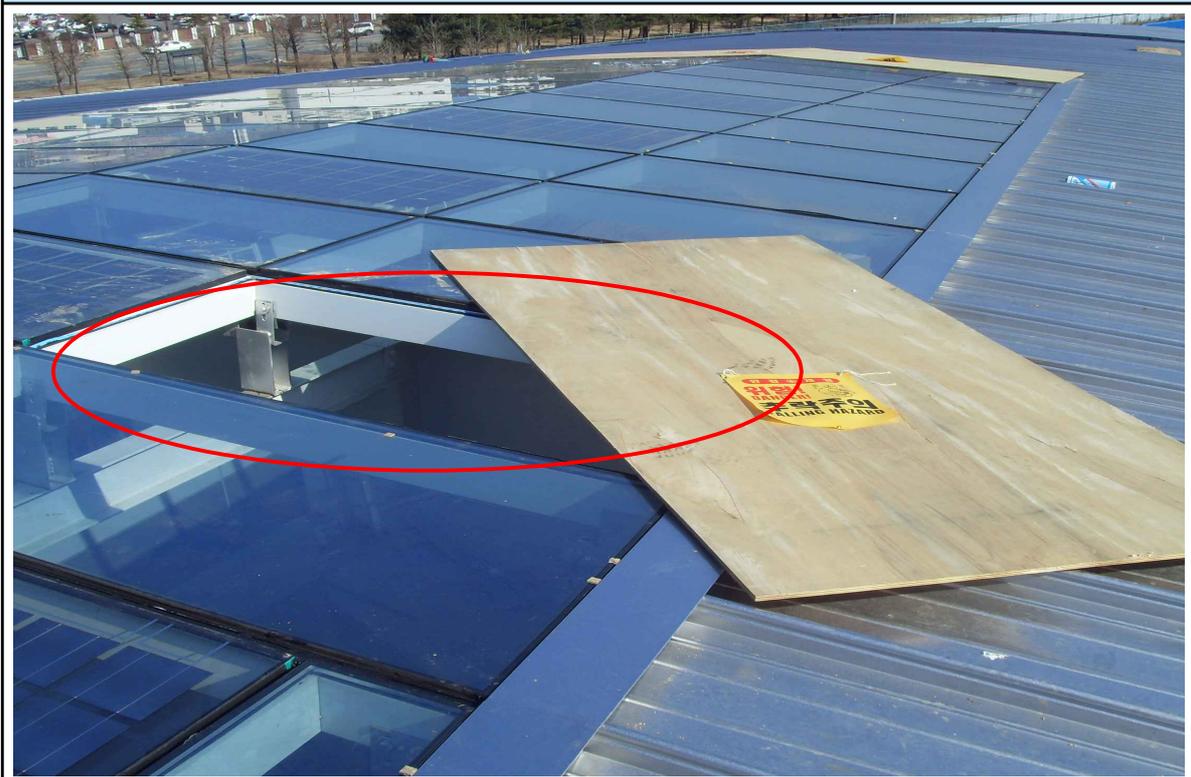
추락지점(지붕 바닥개구부)

- 지붕 천창에 유리가 끼워지지 않은 바닥개구부의 추락방호를 위해 합판 덮개를 설치할 경우에는 개구부 크기에 적합하도록 덮개를 보강을 하여야 하고, 덮개가 뒤집히거나 떨어지지 않도록 하부에 각재를 부착하거나 고정을 하여야 하며,
- 개구부 방호장치를 임시로 해체하고 개구부 주변에서 작업 시 근로자가 안전대를 착용할 수 있도록 안전대 부착설비를 설치하여야 함.

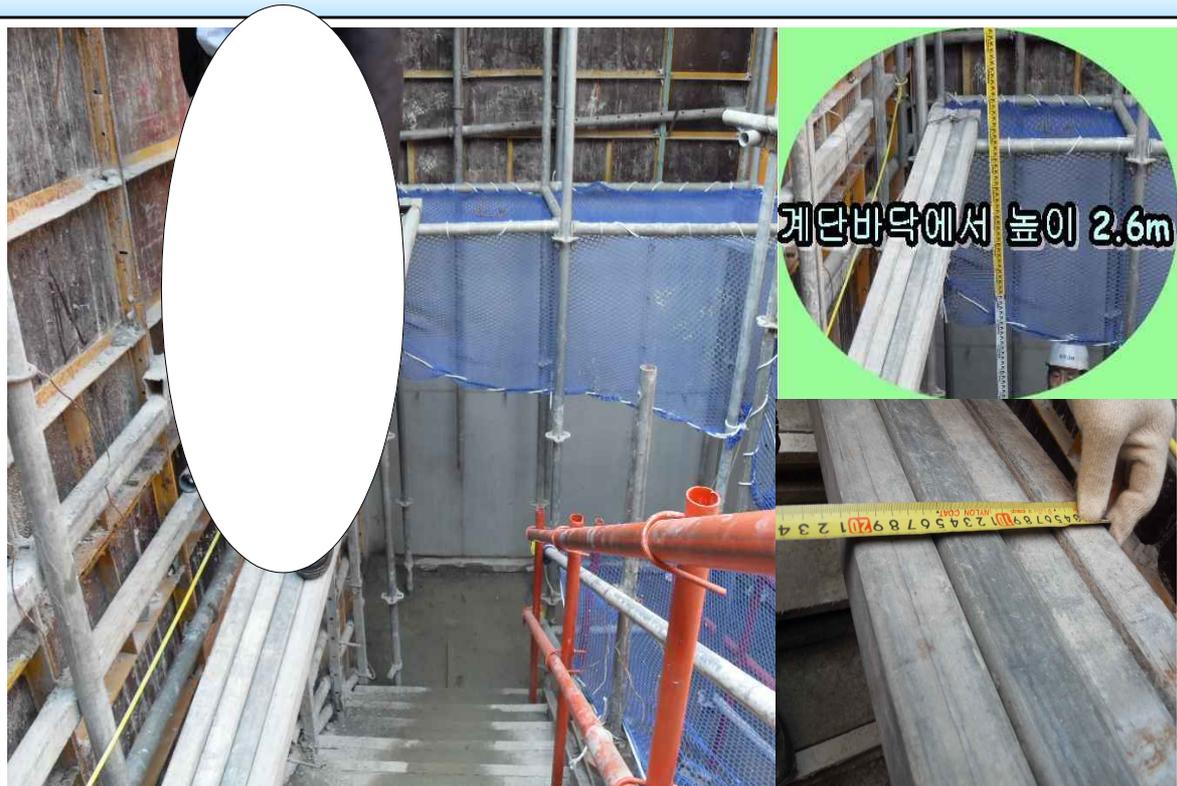
벽체 거푸집 작업발판 설치상태 (작업발판 폭 20cm)

안전대책
 - 추락의 위험이 있는 계단실 벽체 형틀 조립작업 등을 위한 작업발판 설치 시에는 40cm 이상의 작업발판 폭을 확보하고, 발판단부에는 안전난간대를 설치하거나, 부득이한 경우 안전대 부착설비 설치 후 안전대를 걸고 작업하여야 함.

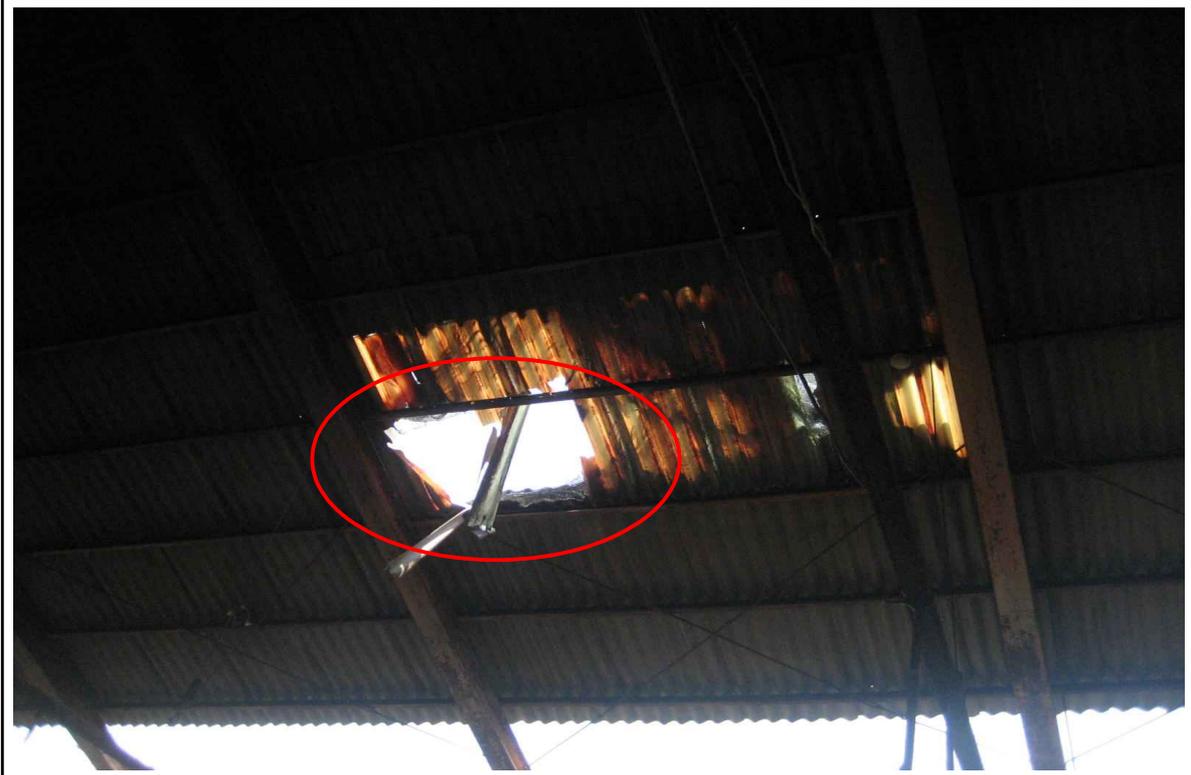
파손된 선라이트 모습

- 공장의 슬레이트 지붕위에서 작업시 지붕재 파손에 의한 근로자 추락 위험이 있을 경우에는 폭 30cm 이상의 발판을 설치하거나 하부에 안전방망을 치는 등 근로자의 위험을 방지하기 위한 필요한 조치를 취한 후 작업 또는 이동토록 하여야 함.
