건설재해 예방할 수 있다.

건설 중대재해 사례와 대책

2014. 9

안전보건공단

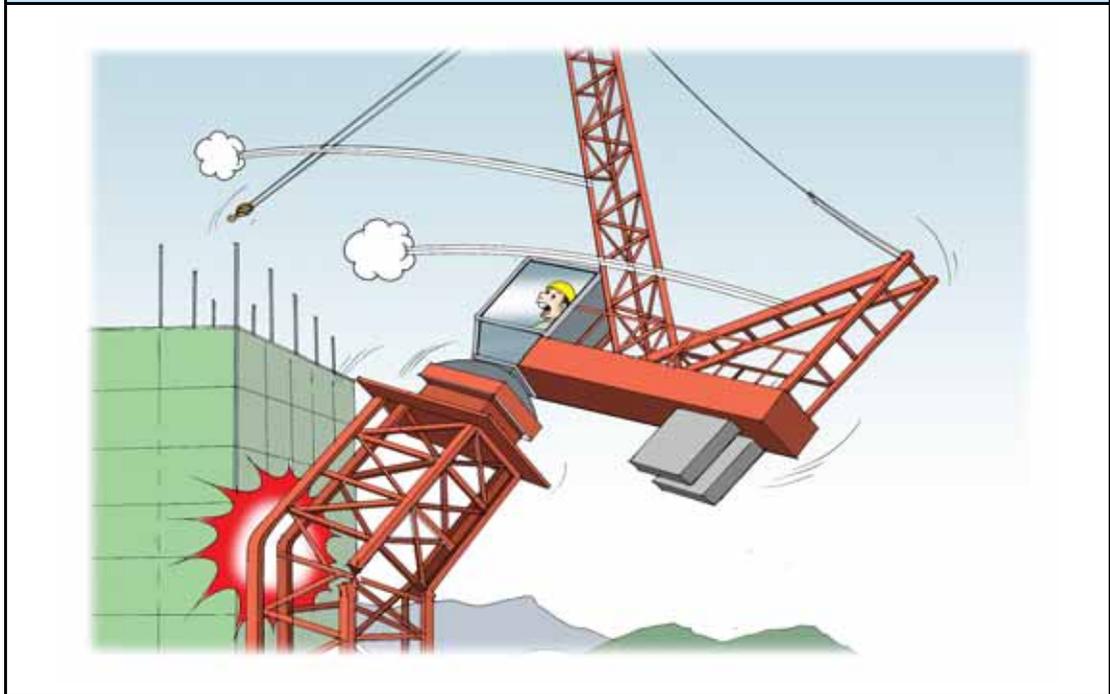
재해상황도

공사명	○○신도시 △△BL 주상복합 신축공사	발생일시	2014.05.24(토) 10:40분경
재해형태	넘어지는 물체에 깔림	재해정도	사망 1명, 부상 1명
소재지	경기도 수원시 ○○구 □□동	공사규모	지하4층 지상48층 주상복합 5개동
재해개요	경기도 수원시 ○○구 □□동 ○○택지 개발지구 △△BL 소재 (주)□□ 건설에서 시공하는 주상복합 신축공사 현장에서 103동 옥탑공사를 위해 타워크레인 3호기 상승작업을 하던 중 지브가 우측으로 선회하면서 뒤쪽으로 전복되어 설·해체 작업자 4명과 (주)○○산업안전 소속 감독자 1명은 탈출하였으나 타워운전원은 미처 탈출하지 못하여 턴테이블과 같이 추락하여 인근 대학병원으로 후송하였으나 치료 도중 오후 12시 48분경 사망하였고, 103동 32층 구조물 코어부분에서 계단 알폼작업을 하던 ○○건설 소속 부상자는 전도되는 타워크레인에 의해 탈락된 알폼이 재해자 등을 가격하여 넘어지면서 앞쪽 알폼에 가슴부위를 충돌한 재해임.

<p>안전대책</p>	<ul style="list-style-type: none"> - 작업계획서 작성 철저 및 준수 <ul style="list-style-type: none"> · 타워크레인을 설치, 조립, 해체하는 경우 순서를 명확하게 규정하고, 이상현상(마스터 진입 불가 등)이 발생하는 경우를 대비하여 추가 보완작업계획을 작성하고 · 설치시에는 작업인원(팀장, 부팀장, 비계공, 감독원, 운전원 등)을 구성하고 작업근로자 별로 역할과 범위를 명확하게 규정하고 준수 - 스윙레버의 잠금장치 해제금지 <ul style="list-style-type: none"> · 스윙레버의 잠금장치는 항상 정상적인 상태가 유지되도록 하여 레버 오조작에 의한 크레인 작동이 되지 않도록 하여야함 <ul style="list-style-type: none"> ※ 특히 타워크레인의 설·해체시에 치명적인 위험을 초래할 수 있음 - 타워크레인 설·해체 시 크레인 운전자 작업위치 이석금지 <ul style="list-style-type: none"> · 타워크레인의 설치·해체 등의 작업 시 크레인 운전자는 작업 지휘자의 지시에 따라 작업을 수행하여야 하며 작업상 필요한 경우가 아니면 운전석에서 임의 이석하지 말아야 함 - 취약부의 보강에 대한 검토필요 <ul style="list-style-type: none"> · 텔레스코핑 케이지가 파괴된 부분(취약부)의 보강 필요여부에 대한 검토가 필요 - 타워크레인 주요부의 관리 철저 <ul style="list-style-type: none"> · 타워크레인의 주요 구조부는 부식 등에 의하여 취약한 부분이 발생하지 않도록 관리되어야 하며, 주요 구조물 및 부품의 훼손, 고장 등이 발생한 경우에는 반드시 제작사의 정품으로 교체 하여야 하며 제작사의 소멸 등으로 정품의 확보가 불가할 경우에는 동등 이상의 재질로 공인기관의 시험 및 구조검토를 받은 후 조치하여야 함

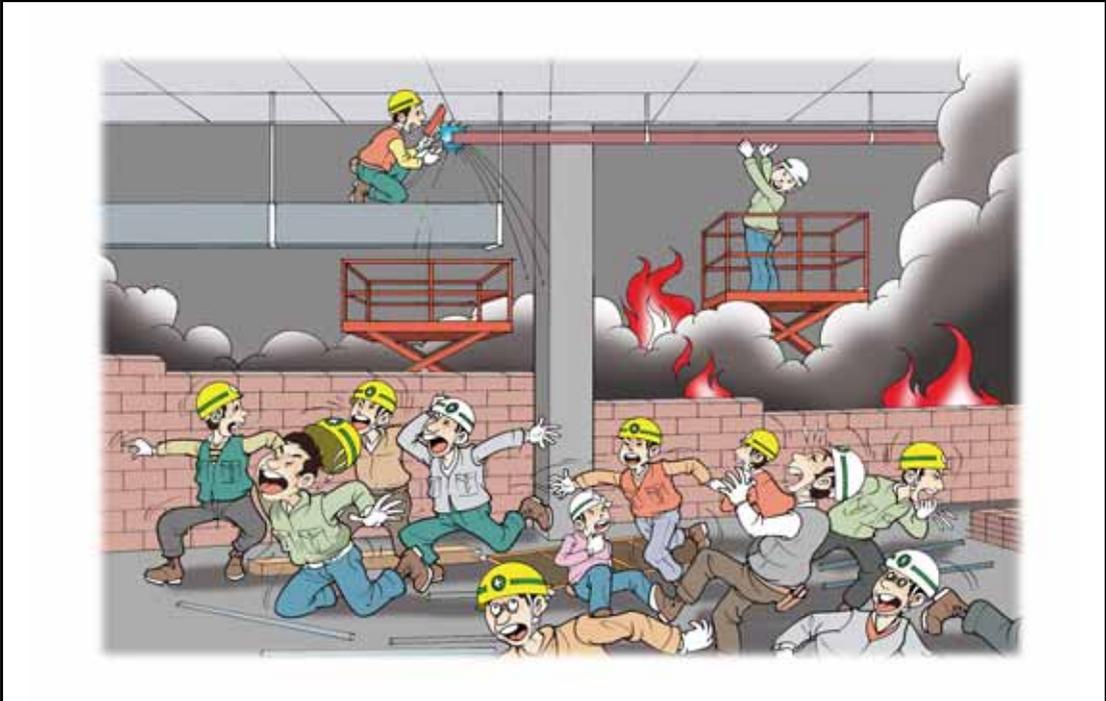
재 해 상 황 도

공사명	OO터미널 지하1층 설비공사	발생일시	2014.05.26(월) 09:02분경
재해형태	화재	재해정도	사망 8명 등
소재지	경기도 고양시 일산동구 OO동	공사규모	터미널 지하1층 설비공사
재해개요	2014.05.26(월) 09:02분경, 고양시 일산동구 OO동 소재, OOOO(주) OO종합터미널 지하1층 설비공사현장에서 가스배관 가용접 작업 중 용접불티 등에 의한 화재로 사망 8명, 중상 5명, 경상 52명 등 65명이 질식 등의 재해가 발생함

안전대책	<ul style="list-style-type: none"> - 환기가 충분하지 않은 장소에서 가연성 소재의 보온재, 우레탄 폼 등이 근접하고 있어 용접작업시 방호조치 및 용접불티 비산방지조치(비산방지덮개, 용접방화포 등)를 철저히 하여야 함. - 인입배관을 분리한 상태(맹판 설치)에서 반대측 배관 끝단에서부터 차단밸브 쪽으로 순차적으로 배관 용접작업을 실시하여야 함. - 차단밸브 오조작 방지를 위해 잠금장치 및 Tag(담당자 기재)를 부착하는 등의 조치를 하여야 함.
-------------	--

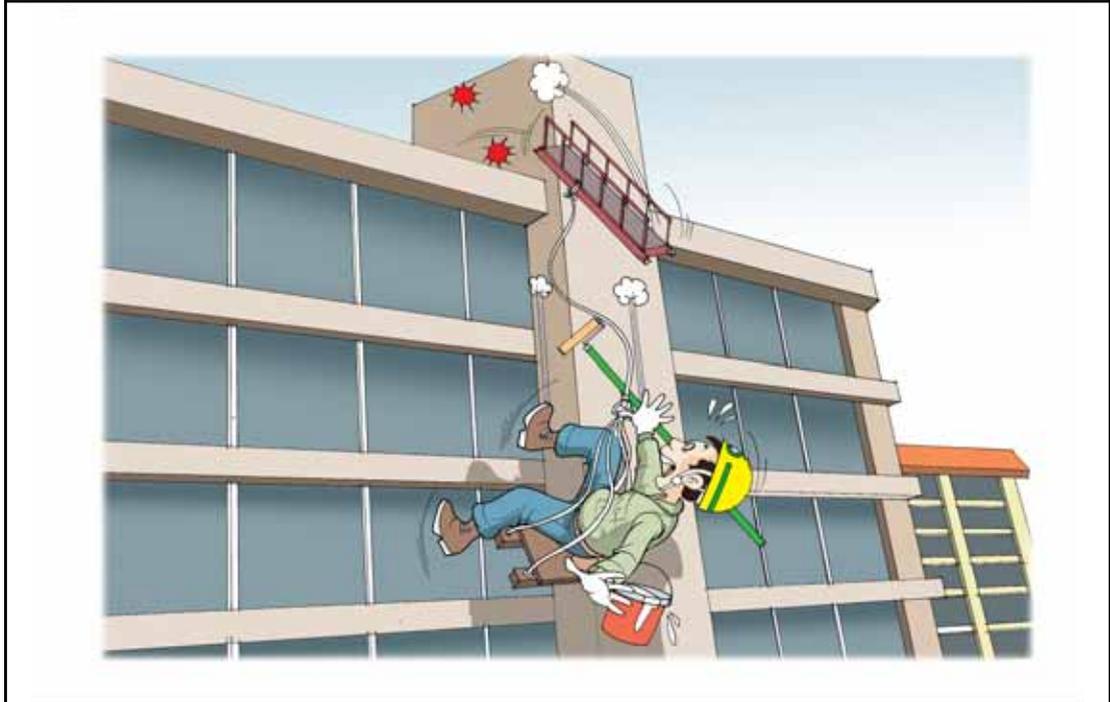
재해상황도

공사명	OO아파트 균열보수 및 재도장공사	발생일시	2014.04.10(목) 08:30분경
재해형태	떨어짐	재해정도	사망 1명
소재지	경북 김천시 OO동	공사규모	아파트 3개동 도장공사 등
재해개요	2014.04.10(목) 08:30분경 경북 김천시 OO동 소재 OO아파트 균열보수 및 재도장공사 현장에서 OO건설(주)의 직영 근로자인 재해자가 옥상 철재 계단에 로프와 구멍줄을 묶고 달비계를 타고 도장작업을 하던 중 철재계단 고정부위(용접)가 떨어지면서 약 38m 아래 바닥으로 떨어져 사망한 재해임.

안전대책	<p>○ 달비계 작업 시 추락 방지조치 철저</p> <ul style="list-style-type: none"> - 달비계의 점검 및 보수 철저 근로자는 작업을 시작하기 전 달비계에 대하여 로프의 부착 상태를 점검하여 안전성을 확인하고 충분한 강도가 충분히 확보된 지점에 달비계 로프를 고정 설치. - 달비계 설치시 안전조치 철저 근로자는 추락 위험을 방지하기 위하여 충분한 강도를 가진 지지점에 구멍줄을 설치하고, 설치된 구멍줄에 안전대를 걸고 작업.
------	--

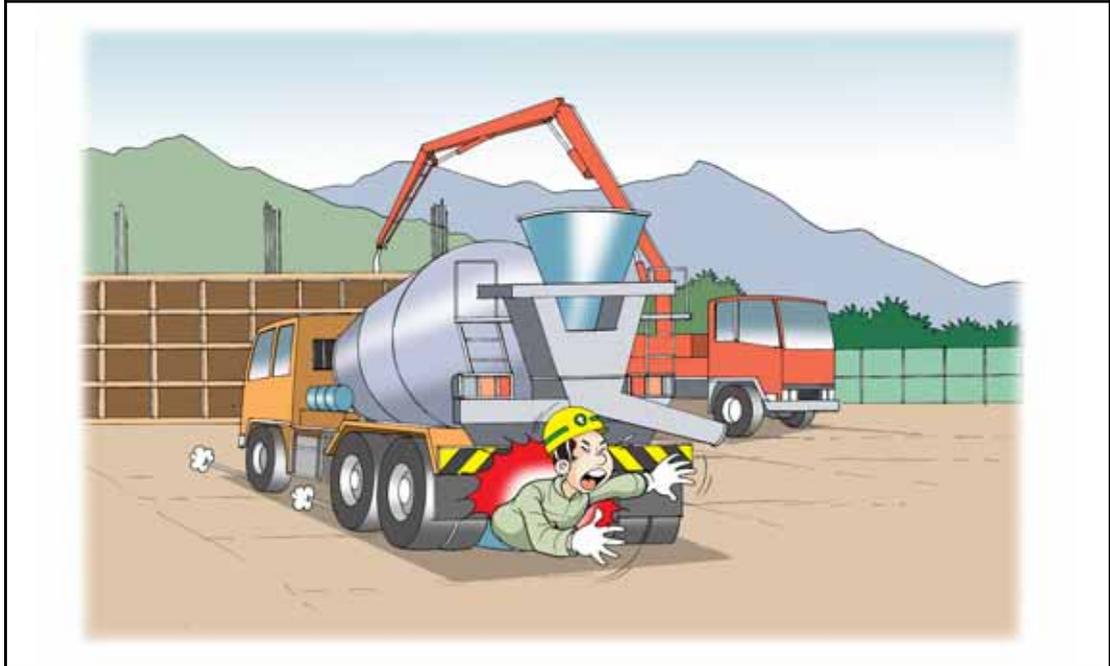
재 해 상 황 도

공사명	울산 ○○시티 2차 ○○신축공사	발생일시	2014.04.10(목) 10:10분경
재해형태	협착	재해정도	사망1명
소재지	울산 북구 산음0길 0-0	공사규모	아파트 10개동
재해개요	<ul style="list-style-type: none"> ○ 2014.04.10. 10:10분경 울산 북구 산하동 소재 ○ (주)○○건설이 시공하는 울산○○○○ 2차 ○○○○ 아파트현장에서 ○ 104동 지하주차장 상부슬래브 콘크리트 타설 과정에서 ○ 콘크리트를 운반하던 레이콘 차량에 안전감시자인 피재자가 끼여 발생한 재해임

안전대책	<ul style="list-style-type: none"> ○ 사전조사 및 작업계획서 미작성 <ul style="list-style-type: none"> - 사업주는 콘크리트 믹서 트럭등 건설기계를 사용하는 작업을 할 경우 운행경로 및 작업방법(대기장소 선정등)에 대해 작업계획서를 작성하고 그 계획에 따라 작업토록 하고 해당 근로자에게 작업계획서의 내용을 알려야 함 ○ 차량계 건설기계 접촉 방지 미조치 <ul style="list-style-type: none"> - 사업주는 콘크리트 믹서 트럭등 건설기계를 사용하는 작업을 할 경우 운전 중인 해당 차량계 건설기계에 접촉되어 근로자가 부딪힐 위험이 있는 장소에 근로자를 출입을 통제하거나 - 유도자를 배치하고 해당 차량계 건설기계를 유도하게 함.
-------------	--

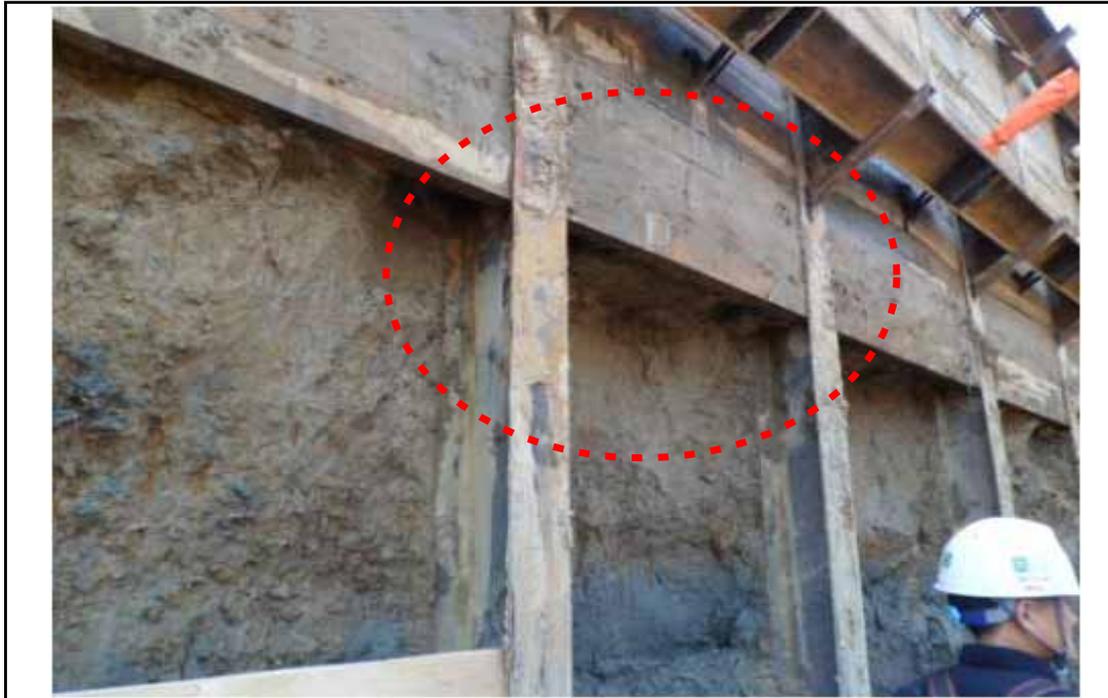
[사진7] 토사가 붕괴된 구간1

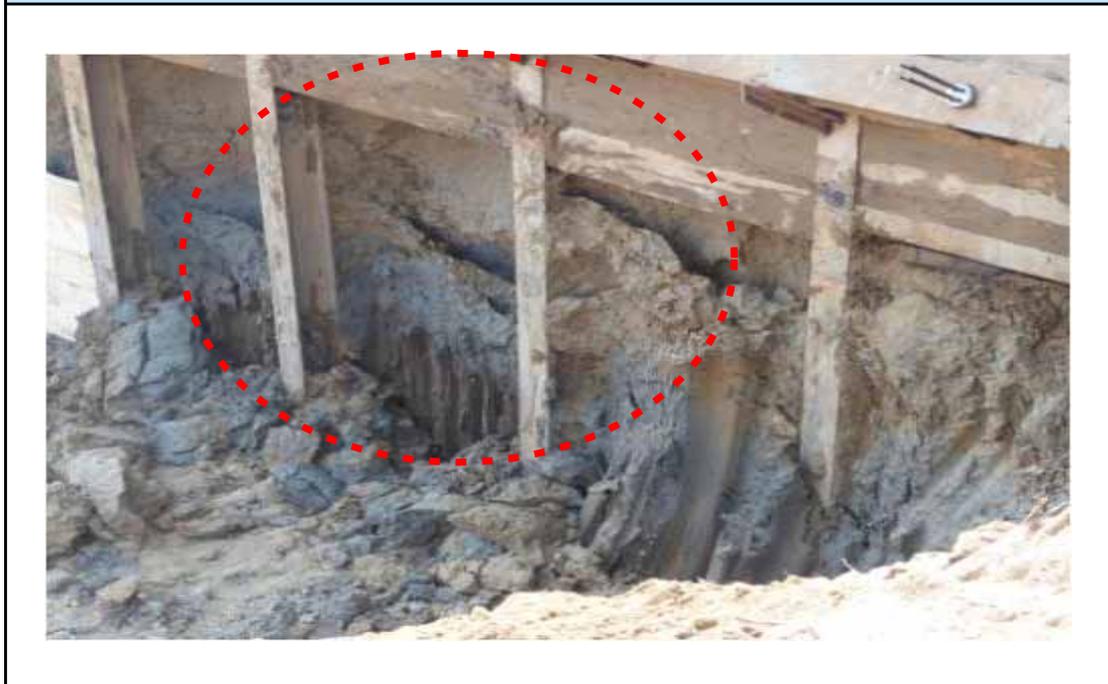
[사진8] 토사가 붕괴된 구간2

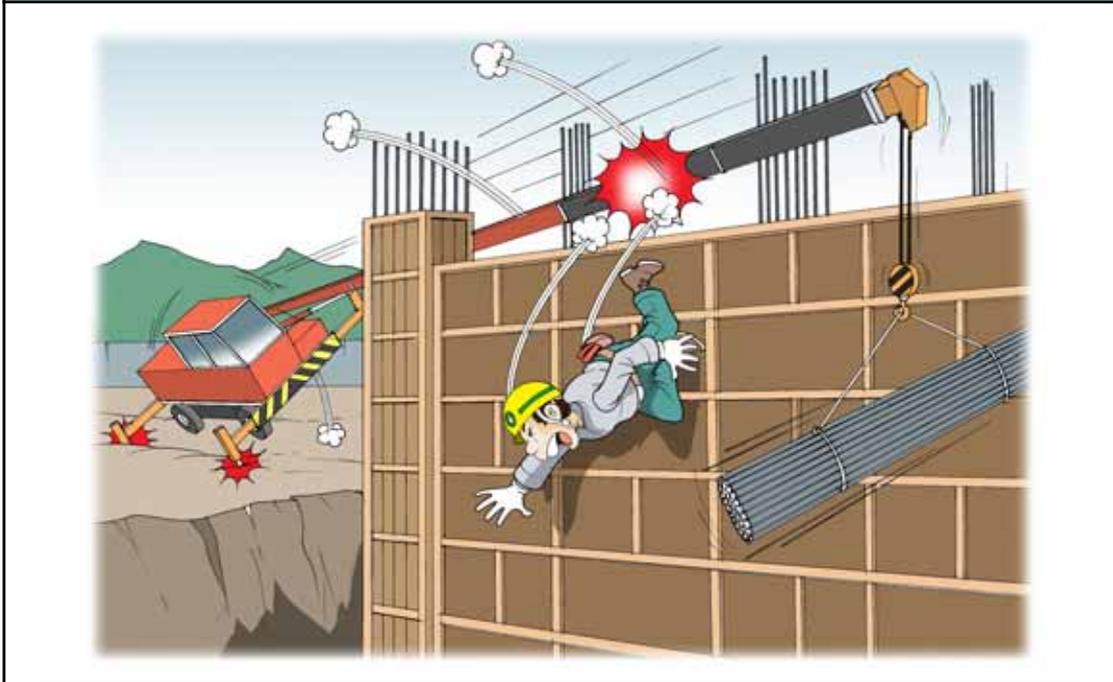
재 해 상 황 도

재해개요
 피해자가 동료작업자와 함께 아파트 배관(건축설비) 작업을 위한 사전작업으로 지상 2층 바닥 거푸집 조립 구간으로 올라가 슬리브 매립 작업을 위한 상황파악 중 파이프써포트를 인양하던 이동식크레인이 넘어지면서 크레인 붐이 피해자(사망 1명, 부상 1명)를 가격하여 발생한 재해임.

안전대책	<p>○ 사전조사 및 작업계획서의 작성</p> <ul style="list-style-type: none"> - 중량물의 취급작업을 하는 경우 근로자의 위험을 방지하기 위하여 해당 작업, 작업장의 지형·지반 및 지층 상태 등에 대한 사전조사를 하고 그 결과를 기록·보존하여야 하며, 조사결과를 고려하여 낙하, 협착, 전도, 붕괴 등의 위험을 예방할 수 있는 안전대책을 포함한 작업계획서를 작성, 그 계획에 따라 작업을 하여야 함 <p>○ 관리감독자의 유해·위험 방지업무 실시</p> <ul style="list-style-type: none"> - 이동식크레인을 사용하여 작업을 할 때에는 작업시작전에 관리감독자로 하여금 작업장소의 지반상태 등을 점검하고 점검 결과이상 발견되면 즉시 필요한 조치를 하여야 함
-------------	--

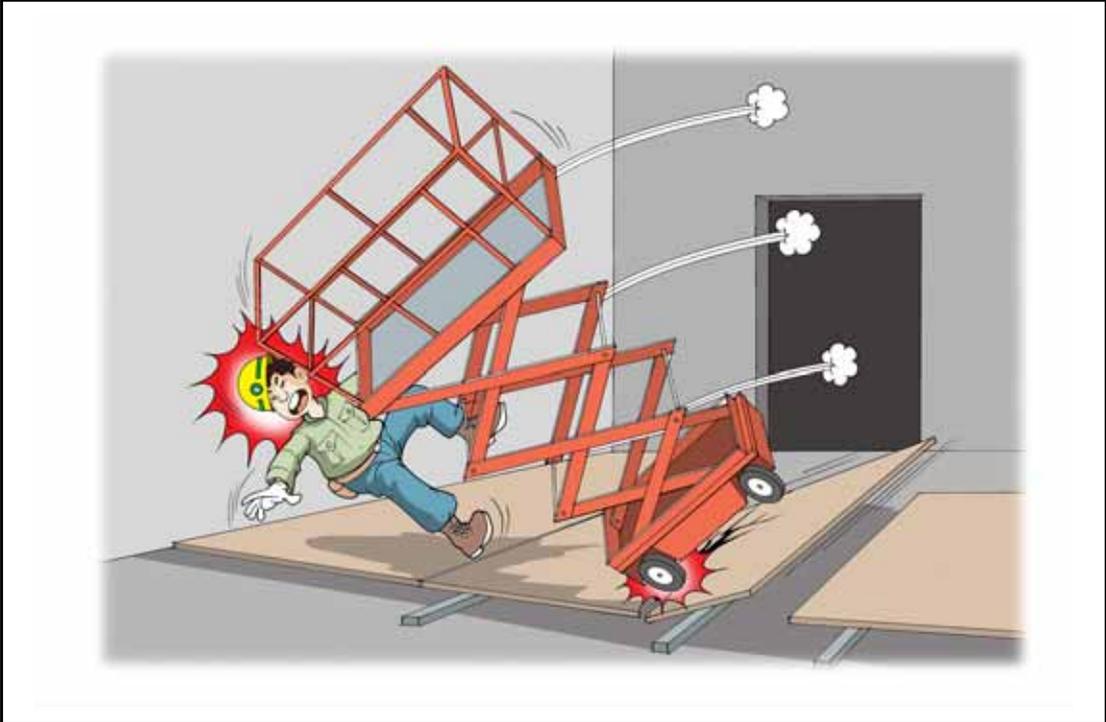
재 해 상 황 도

공 사 명	대구세천 ○○○○ 아파트 신축현장	발생일시	2014.04.26(토) 11:00 분경
재해형태	끼임(협착)	재해정도	사망1명
소 재 지	대구 달성 다사읍 ○○리 0000-0	공사규모	지하3층 지상33층 구조물 9개동
재해개요	2014.04.26(토) 11:00분경 대구시 달성군 다사읍 ○○리 소재 대구 세천 한라비발디 아파트 신축공사 현장에서 견출공인 재해자(○○○, 남, 48세)가 103동 1, 2호 라인 지하1층 PIT에서 견출작업을 마치고 철제 각파이프(5×5cm)와 합판(1.2m×2.4m)으로 이루어진 가설 경사로를 이용하여 커뮤니티 시설로 연결된 높이 변화구간(h≈60cm)을 통해 고소작업대를 이동시키던 중 합판이 일부 부서지며 장비가 넘어지는 순간 작업대에서 떨어져 장비와 벽체 사이에 끼어 부상을 입고 인근병원으로 후송되어 입원치료 중 사망한 재해임.

<p>안전대책</p>	<ul style="list-style-type: none"> ○ 사전조사 및 작업계획서 작성 실시 <ul style="list-style-type: none"> - 차량계 하역운반기계인 고소작업대 작업시에는 해당 작업장소에 대한 사전조사를 실시한 후 해당 작업에 따른 위험 예방대책 및 운행경로, 작업방법 등이 포함된 작업계획서를 작성하고 그 계획에 따라 작업을 진행하여야 함 ○ 고소작업대의 작업방법 개선 <ul style="list-style-type: none"> - 고소작업대를 이동시에는 이동통로 설치상태의 적정성 여부 등을 확인하고 장비 이동을 실시하여야 함 ○ 가설경사로 적정 설치 <ul style="list-style-type: none"> - 가설경사로는 충분한 강도를 가진 합판 또는 유공판 등으로 철제 각 파이프와 결속을 철저히 하는 등의 방법으로 견고하게 설치하여 사용하여야 함
-------------	--

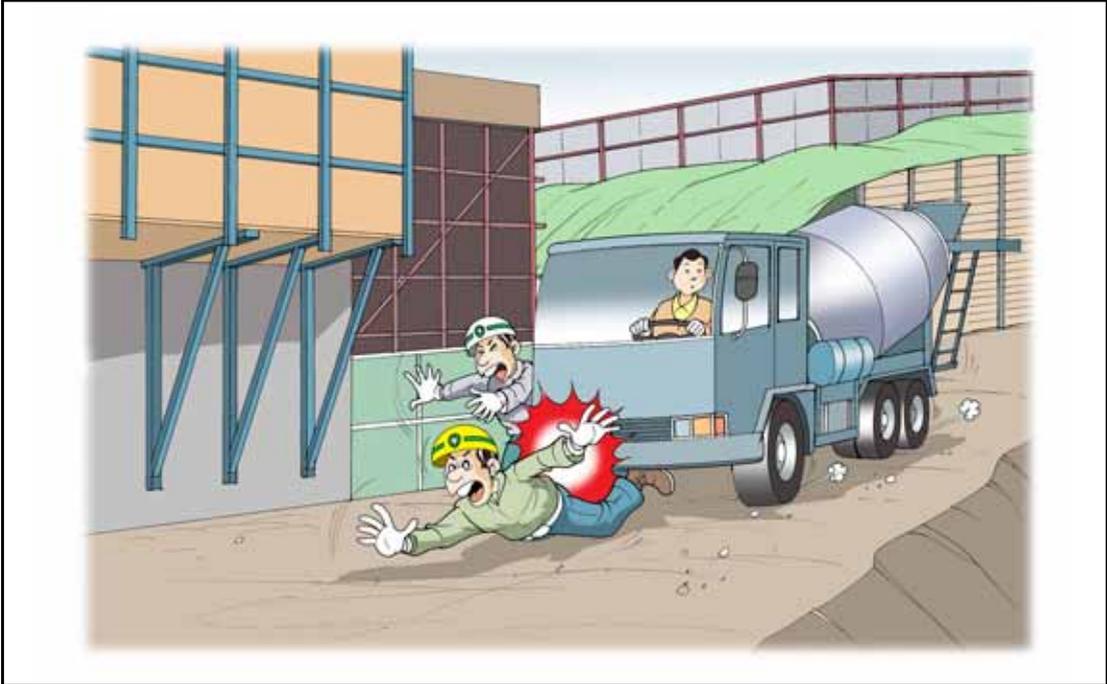
재해상황도

공사명	OO아파트 신축공사	발생일시	2014.05.24(토) 17:10 분 경
재해형태	부딪힘	재해정도	사망 1명, 부상 1명
소재지	부산시 동래구 OO동	공사규모	지상1층 1개동
재해개요	2014.05.24(토) 17:10분경 부산시 동래구 소재 OO건설 OO아파트 신축 공사 현장에서 협력업체인 OO건설 소속 피재자 2명이 지상1층 바닥 거푸집 조립작업을 마치고 현장 내 가설도로를 이용하여 이동 중 이동하던 콘크리트 믹서트럭에 부딪혀 1명 사망, 1명 부상한 재해 임.

안전대책	<p>○ 근로자가 사용할 안전한 통로 설치</p> <ul style="list-style-type: none"> - 차량계 건설기계에게 근로자가 끼이지 않도록 이동통로를 분리하여 설치하거나 부득이 가설도로를 이용하여야 할 경우 통로표지를 하고 울타리를 설치하는 등 근로자가 사용할 안전한 통로를 설치
	<p>○ 차량계 건설기계와의 접촉방지 조치 철저</p> <ul style="list-style-type: none"> - 차량계 건설기계에게 접촉되어 근로자에게 위험을 미칠 우려가 있는 장소에는 출입통제시설 등을 설치하여 출입을 시켜서는 아니되며, 차량계 건설기계에 대하여 운전자에게 위험상황을 전달할 수 있는 위치에 유도자를 배치

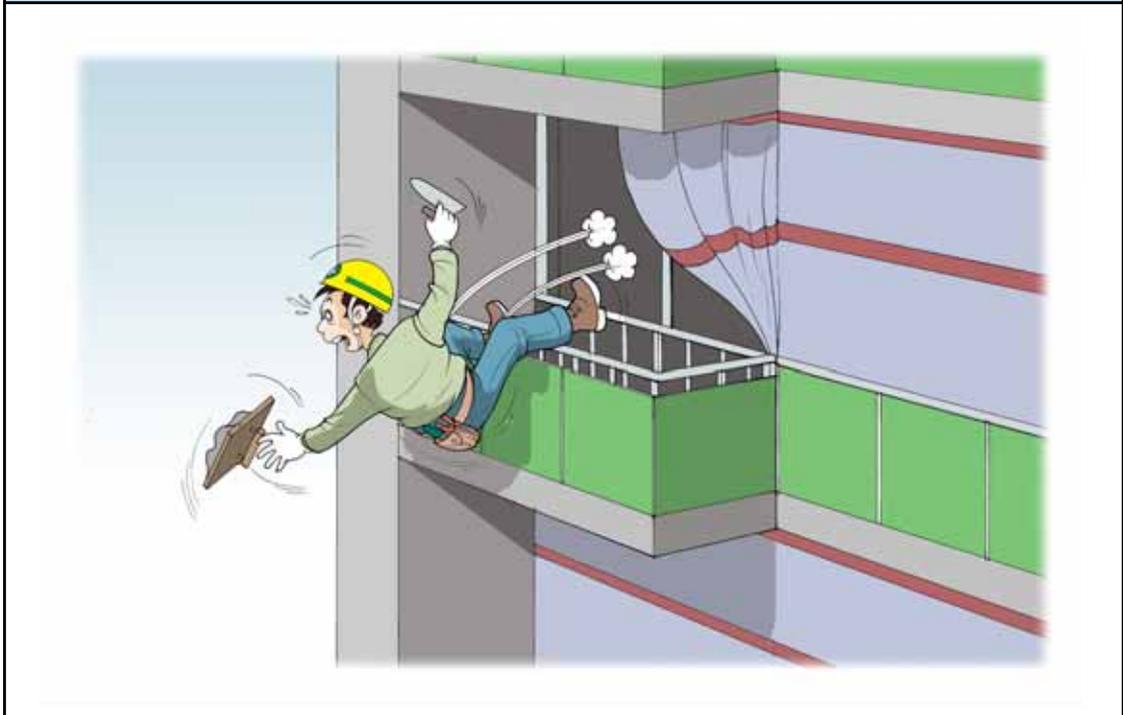
재 해 상 황 도

공 사 명	(주)○○○○ 김포한강8공구 Ab-6BL	발생일시	2014.06.17 09:00분경
재해형태	떨어짐(추락)	재해정도	사망 1명
소 재 지	경기도 김포시 ○○동 000-0	공사규모	지상 29층 지하 2층
재해개요	피해자는 2014년 6월 17일 오전 9시 50분경 ○○○○ 김포한강○○아파트 신축공사현장 103동 2103호 침실2에서 실외기 상부의 시멘트가 튀어나온 부분을 제거하기 위해 팔을 뻗었지만 닿지 않아 미장도구(흙손)를 양손에 들고 있는 상태에서 미 고정된 수직방망을 제치고 난간을 올라가 한발은 창틀 난간 한발은 실외기 안전난간에 발을 딛고 작업을 하던 중 몸에 중심을 잃어 21층에서 떨어져 6층 낙하물 방지망 고정대에 부딪쳐 처지면서 외부방향 콘크리트 주차장 바닥으로 떨어져 사망한 것으로 추정됨

<p>안전대책</p>	<ul style="list-style-type: none"> - 수직형 추락방망 임의로 해체한 상태에서 작업금지 수직형 추락방망등의 방호조치를 충분히 강도를 가진 구조로 튼튼하게 설치·유지하고 작업자가 수직형 추락방망을 임의대로 해체 않도록 방망 고정 설치 - 낙하용 추락방지망 설치 및 안전대 착용 후 작업 부득이 높이 2m이상 외부 작업하는 경우에는 10m이내마다 추락방지망 설치하여 관리하거나 방지망 설치가 곤란할 경우 안전난간대에 안전대를 착용하여 작업 실시
--------------------	---

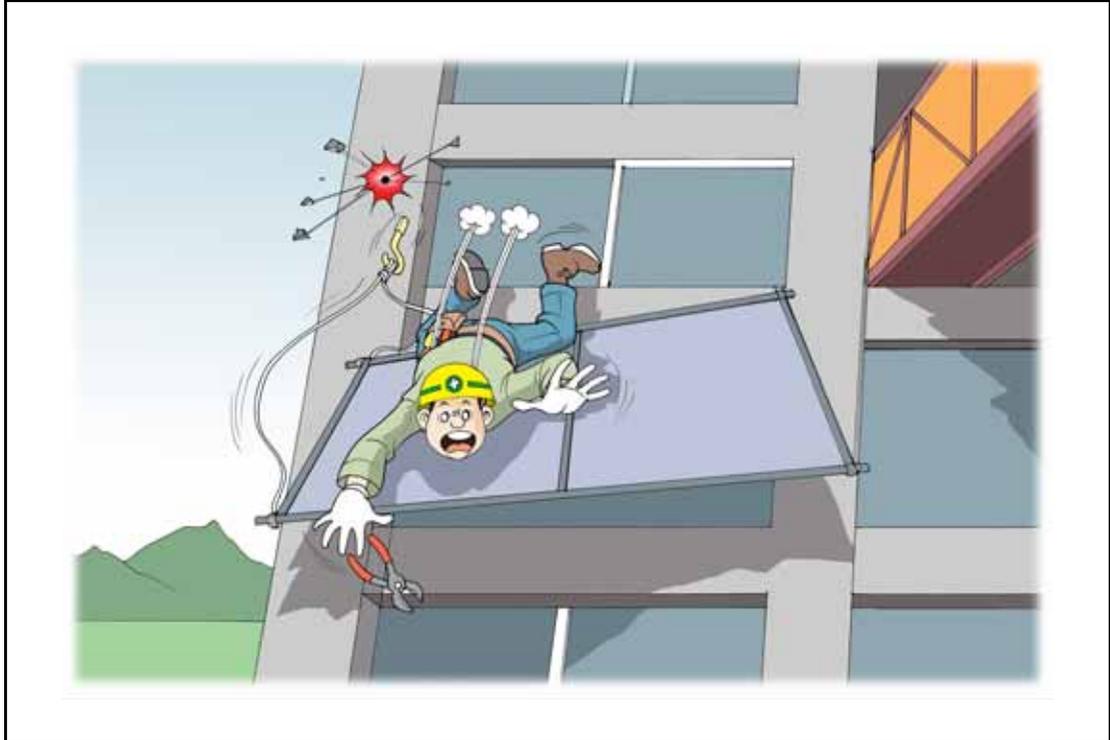
재 해 상 황 도

공사명	남구 ○○○ 아파트 신축공사	발생일시	2014.06.19(목) 14:20분경
재해형태	추락	재해정도	사망1명
소재지	울산 남구 ○○동 000-00	공사규모	지하1층,지상20층7개동 (499세대)
재해개요	2014.06.19(목) 14:20분경 울산 남구 ○○동 000-00 소재 (주)○○건설이 시공하는 남구 Eco하이츠 아파트 신축공사현장에서 협력업체 (주)세인트크 소속 근로자(서○○,39세,안전시설 해체공)이 101동 6층에서 낙하물 방지망을 해체하다 추락하여 사망한 재해임.

<p>안전대책</p>	<p>○ 안전대 미착용 등 추락방지조치 철저</p> <p>사업주는 근로자가 추락할 위험이 있는 장소에서 작업발판의 설치, 안전방망의 설치 등 곤란한 낙하물방지망 해체작업시 근로자에게 안전대를 착용하고, 고정 부착설비에 안전하게 걸고 작업하여 추락위험을 방지하기 위한 조치 철저</p> <p>○ 낙하물방지망 설치·해체시 작업방법의 안전성 확인 철저</p> <p>근로자에게 위험이 발생할 우려가 있는 낙하물방지망을 설치·해체하는 경우</p> <p>① 낙하물방지망 설치방법의 안전성 평가 실시 (갱폼 긴걸용 볼트에 고정설비 설치의 적정성 등)</p> <p>② 갱폼 긴걸용 볼트에 낙하물방지망 고정설비 설치시 불량자재 등이 있는지 조사하고, 설치상태 및 작업방법의 적정성을 확인한 후 작업하도록 조치함</p> <p>③ 낙하물 방지망 해체시 볼트가 풀려 빠질 우려가 있는 경우, 근로자가 낙하물 방지망에 올라가 해체하는 방법이외 고소작업차량 등을 이용하여 해체하는 작업등을 검토함.</p>
--------------------	--

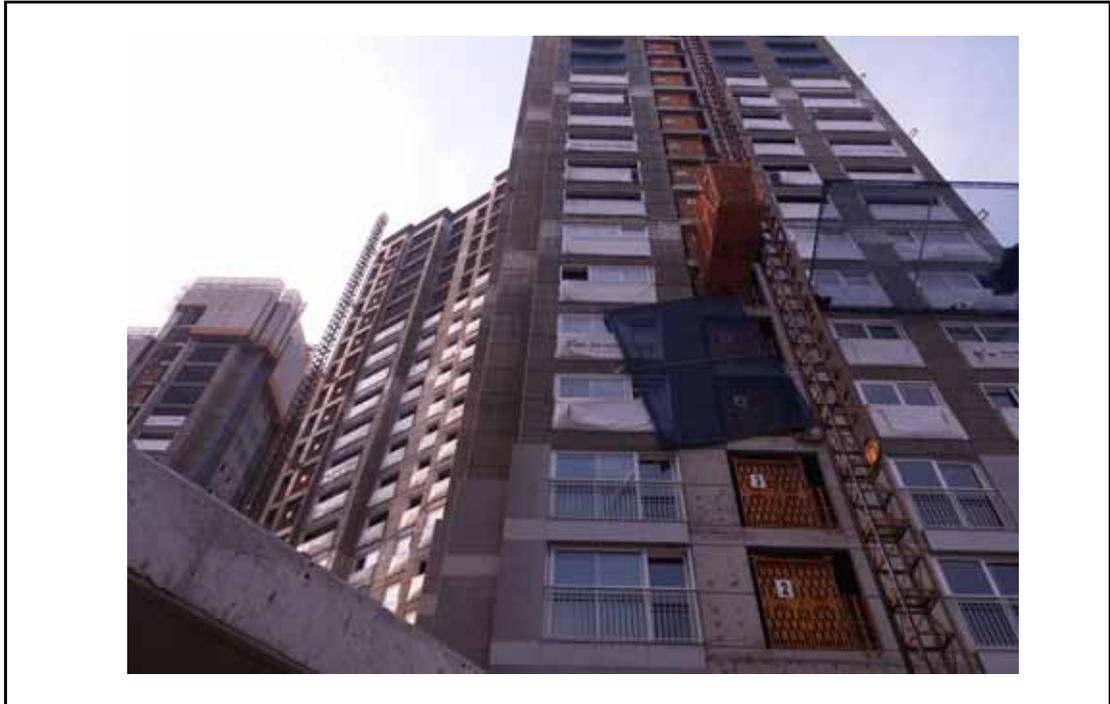
[사진 1] 고정볼트가 탈락된 낙하물 방지망

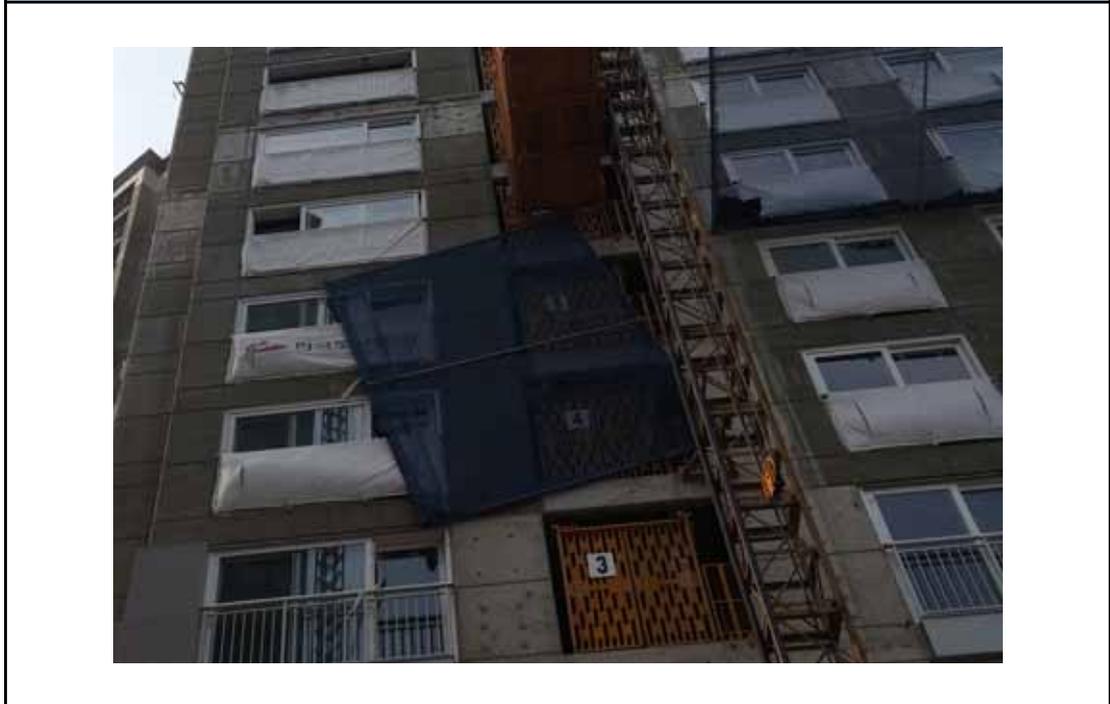
[사진 2] 고정볼트가 탈락된 낙하물 방지망

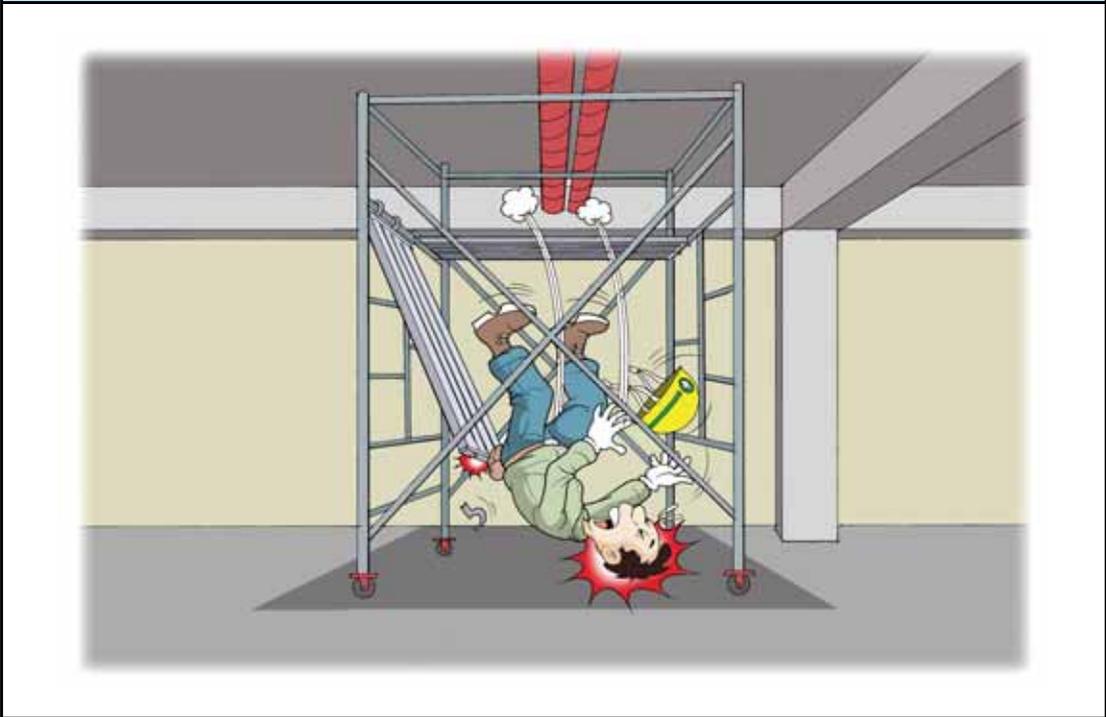
재해상황도

재해개요
 2014.04.01(화) 16:00분경 김포시 ○○동 0000-0의 ○○프라자 현장 지하주차장 1층 창고에서 단열재 뿔칠 보조공인 재해자가 이동식비계 위에서 천정 단열뿔칠을 위해 배관 등에 비닐보양작업 중 작업발판의 고정 고리 부위가 계속적 사용으로 노후화되어 용접부위가 미세균열이 발생 된 상태에서 작업을하다가 재해자의 무게를 이기지 못하고 한쪽 고리부분이 순간적으로 틀어져 이동식비계 안전난간에서 작업발판이 탈락되어 작업발판과 함께 떨어져 치료 중 사망한 재해임

<p>안전대책</p>	<ul style="list-style-type: none"> ○ 작업발판을 지정된 틀에 설치하여 작업 <ul style="list-style-type: none"> - 이동식비계를 사용하여 작업 시 작업발판을 틀에 고정하여 설치하고 임의로 중간 난간대에 작업발판을 옮겨 작업을 실시하는 행위 금지 ○ 개인 보호구 착용 <ul style="list-style-type: none"> - 떨어짐의 위험이 있는 외부비계에서 이동 또는 작업 시 안전모(턱끈 체결) 및 안전대를 착용하여야 하며 관리감독자는 올바른 개인보호구 착용에 대한 관리 감독 철저 ○ 안전장치(작업발판) 사용 시 적격 여부 확인 <ul style="list-style-type: none"> - 안전보건관리책임자는 안전장치(작업발판) 사용 시 작업에 구조적적합 여부를 확인 후 작업을 실시 ○ 이동식비계에서 작업 시 아웃트리거(outrigger) 설치 후 작업 <ul style="list-style-type: none"> - 이동식비계에서 작업 시 갑작스러운 이동 또는 전도를 예방하기 위해 아웃트리거(outrigger) 설치 후 작업 실시
-------------	--

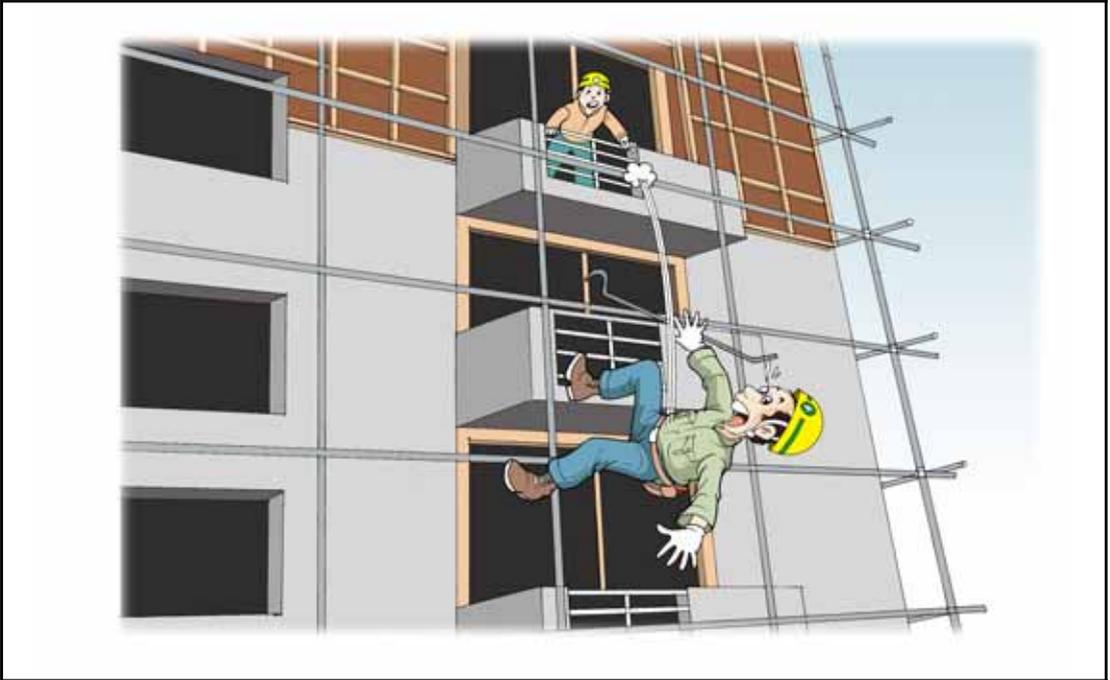
재 해 상 황 도

공 사 명	○○종합건설 효자동 진생빌딩 신축공사	발생일시	2014.04.08(화) 13:05분경
재해형태	떨어짐	재해정도	사망 1명
소 재 지	전북 전주시	공사규모	지하1층 지상6층
재해개요	피재자가 지상 4층 발코니의 콘크리트 난간벽 외부 거푸집 해체를 위해 작업발판과 안전난간이 미설치된 외줄 비계상으로 이동하던 중 몸의 균형을 잃고 약 13.4m 아래 지상 바닥으로 떨어져 사망한 재해임.

안전대책	<p>○ 추락방지조치 실시</p> <ul style="list-style-type: none"> - 사업주는 근로자가 추락하거나 넘어질 위험이 있는 장소에서 작업을 할 때에 근로자가 위험해질 우려가 있는 경우 비계를 조립하는 등의 방법으로 작업발판을 설치하고 작업발판의 단부에 안전난간 등의 방호 조치를 하여야 함 <p>○ 안전대의 부착설비 설치</p> <ul style="list-style-type: none"> - 사업주는 추락할 위험이 있는 높이 2m 이상의 장소에서 근로자에게 안전대를 착용시킨 경우 안전대를 안전하게 걸어 사용할 수 있는 설비를 설치하여야 함
-------------	--

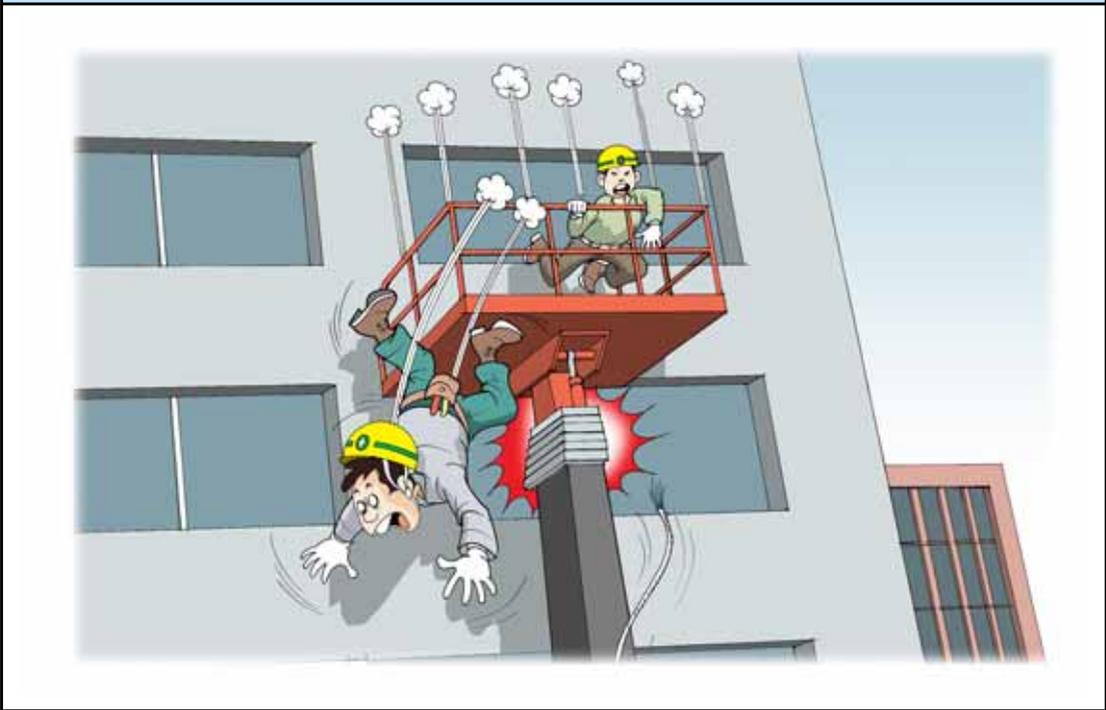
재 해 상 황 도

서울 서대문구 수색로 144 소재 국제빌딩 간판구조물 설치현장에서 ○○인테리어 사업주(박○○) 및 근로자 2명(박**, 나**)이 차량탑재형 고소작업대(스카이) 작업대에 탑승하여 지상 6층부 간판거치대 알루미늄 시트 시공을 위해 붐 인출작업중, 붐 인출 와이어로프가 파단되어 건물 4~5층 높이에 있던 작업대가 약 4m 가량 수축하면서 충격이 발생하여 ○○인테리어 사업주(박○○) 및 보통인부 1명(박**)은 약 12m 아래 인도로 떨어져 사망하고, 간판기사 1명(나**)은 작업대 안전난간을 잡고 떨어지지 않았으나 갈비뼈 골절 등 부상을 입은 재해임

<p>안전대책</p>	<ul style="list-style-type: none">○ 반복피로하중에 의한 와이어로프 불량<ul style="list-style-type: none">- 고소작업대의 붐 인출용 와이어로프가 도르래에 감김과 풀림을 반복함에 따라 반복 피로하중이 와이어로프에 작용하여 소선이 절단되고 변형되는 결함을 나타내게 되고 와이어로프 강도가 급격히 저하하여 파단될 우려가 높는데, 이를 예방하기 위해 작업 시작 전에 이를 점검하여야 하나 미실시○ 작업대 안전난간 미설치<ul style="list-style-type: none">- 작업대의 모든 측면에 물체나 사람이 낙하 또는 추락하지 않도록 안전난간이 설치된 상태에서 작업을 하여야 하나, 작업면의 안전난간이 설치되지 않은 상태에서 붐 인출(상승) 중 재해 발생
--------------------	---

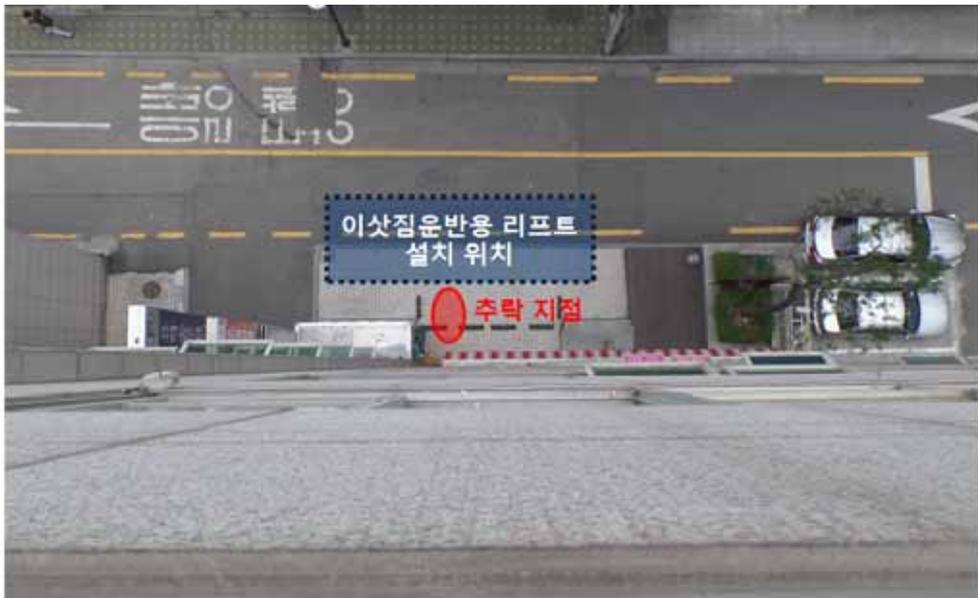
[사진1] 지상 이삿짐운반용 리프트 위치 및 재해자 추락지점

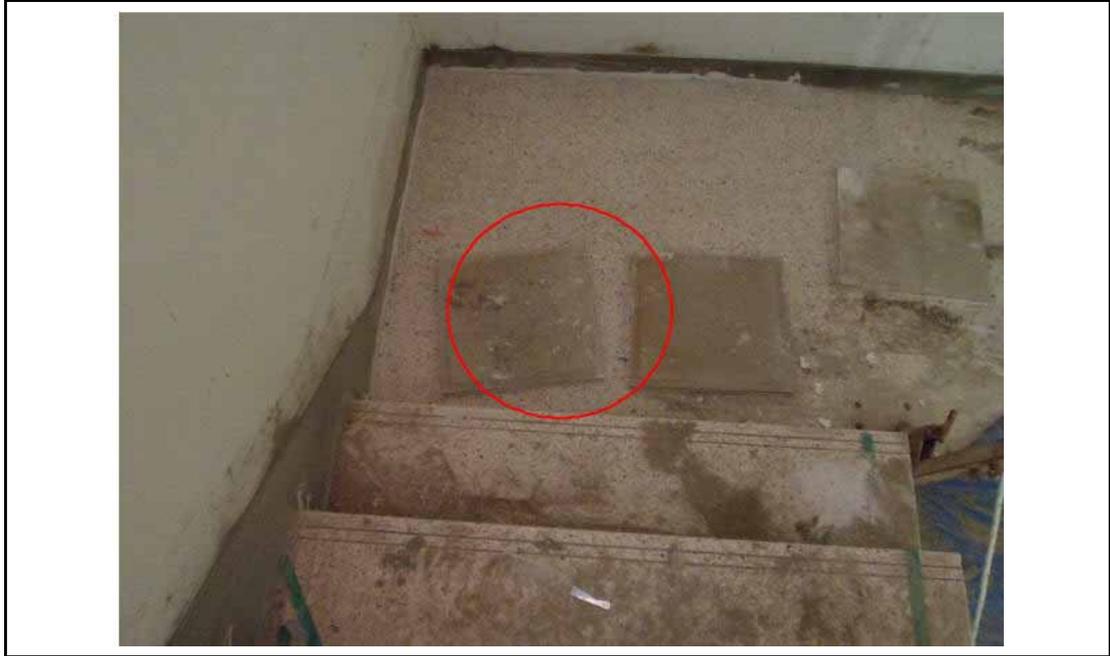
재해자 추락지점 : 옥탑 1층 하부 계단참

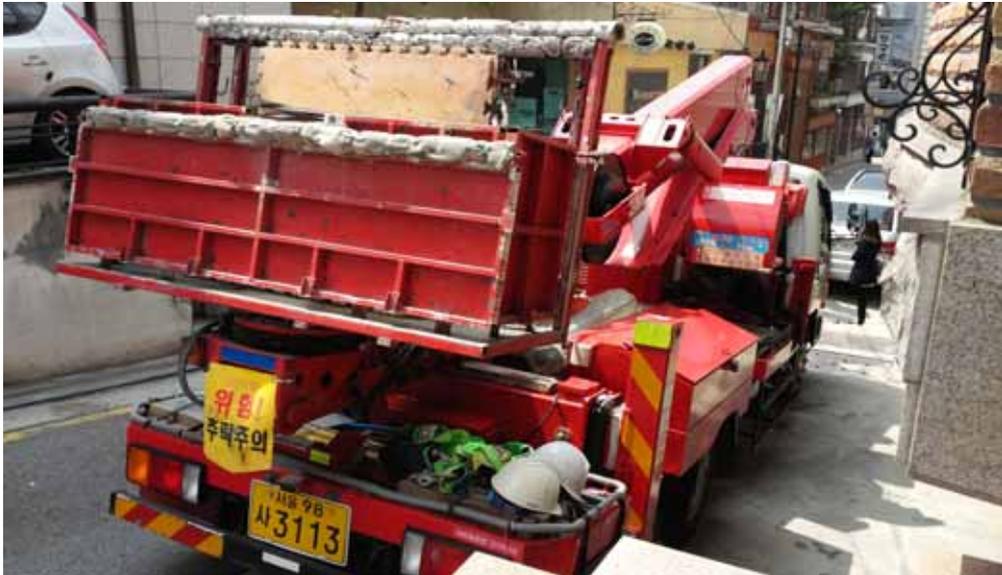
[사진 4] 사고발생 고소작업대
※ 작업대의 전면 판을 펼쳐 개방된 상태로 작업

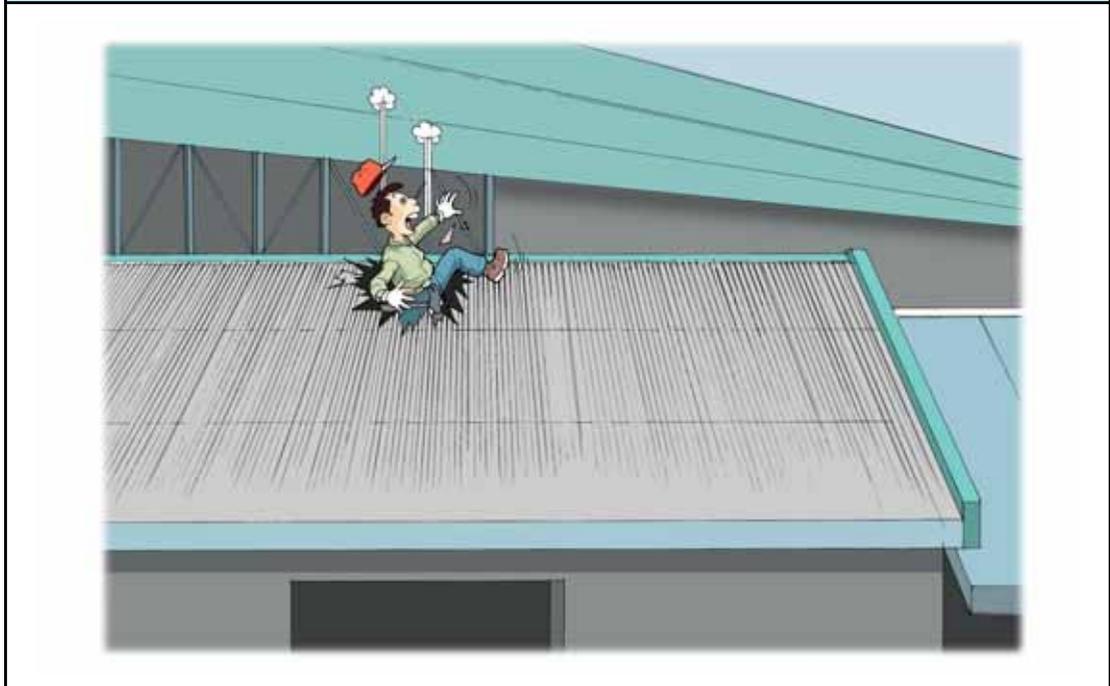
재 해 상 황 도

재해개요
 2014.06.13(금) 15:30분경 부산시 사상구 김전동 소재 OO골프클럽 내 물류창고 현장에서 OO공사 소속 피재자 1명이 OO골프클럽 내 물류창고 지붕 누수구간 보수공사를 위해 지붕위로 올라가 실리콘 코킹작업을 위해 이동하던 중 노후화된 슬레이트를 밟는 순간 파손되면서 높이 8.8m 아래 콘크리트 바닥으로 떨어져 사망한 재해임.

안전대책	<ul style="list-style-type: none"> ○ 개인보호구 지급 및 착용 ○ 추락방지조치 실시 <ul style="list-style-type: none"> - 노후화된 슬레이트 지붕작업 시 추락위험에 대비하여 안전대 걸기 시설을 설치한 후 안전대를 걸고 작업토록 조치하여야 함. - 또는 가설통로(합판과 같은 재료로 폭30cm 이상)를 확보하거나 - 작업장소 하부에 추락방지망을 설치하여야 함.
-------------	---
