건설재해 예방할 수 있다.

건설 중대재해 사례와 대책

2018. 5

산업재해예방
안전보건공단

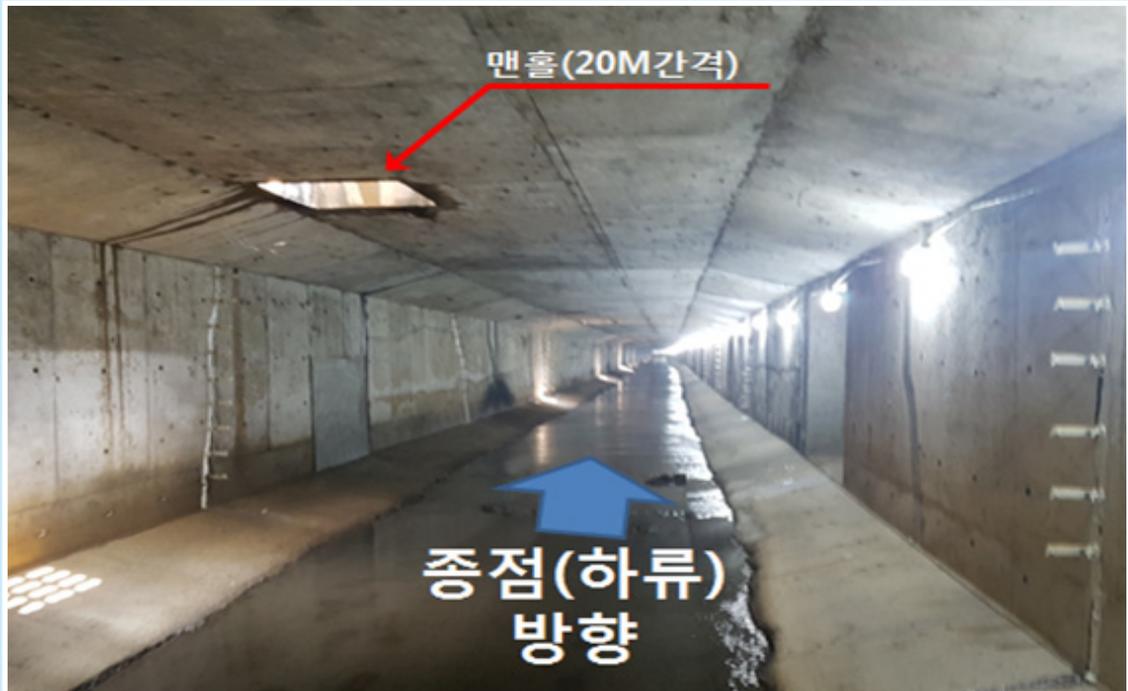
공사명	000 복개구조물 보수공사	발생일시	'17.07.04.(화), 15:40경
재해형태	익사	재해정도	사망 3명, 부상 1명
소재지	경남 창원시	공사규모	L=720m,복개구조물 보수공사
재해개요	'17.07.04.(화), 15:40경 경남 창원시 소재 000 복개구조물 보수공사 현장에서 협력업체 소속 피재자 4명이 복개하천 내부에서 벽체 균열 보수작업을 하던 중 국지성호우*로 빠르게 늘어난 하천 급류에 휩쓸려 3명 사망, 1명 부상한 재해임. * 재해 직전 10분간 28mm의 집중호우가 발생함.(시간당 37mm)

[사진1] 재해발생 현장 내부 전경

◆ 악천후 시 작업중지 조치 철저

- 사업주는 복개구조물 내부에서 보수작업을 하는 경우 국지성호우, 태풍 등으로 집중호우가 발생하여 근로자가 위험해질 우려가 있을 때에는 즉시 작업을 중지시키고 근로자를 안전 장소로 대피시키는 등 필요한 조치를 하여야 함.

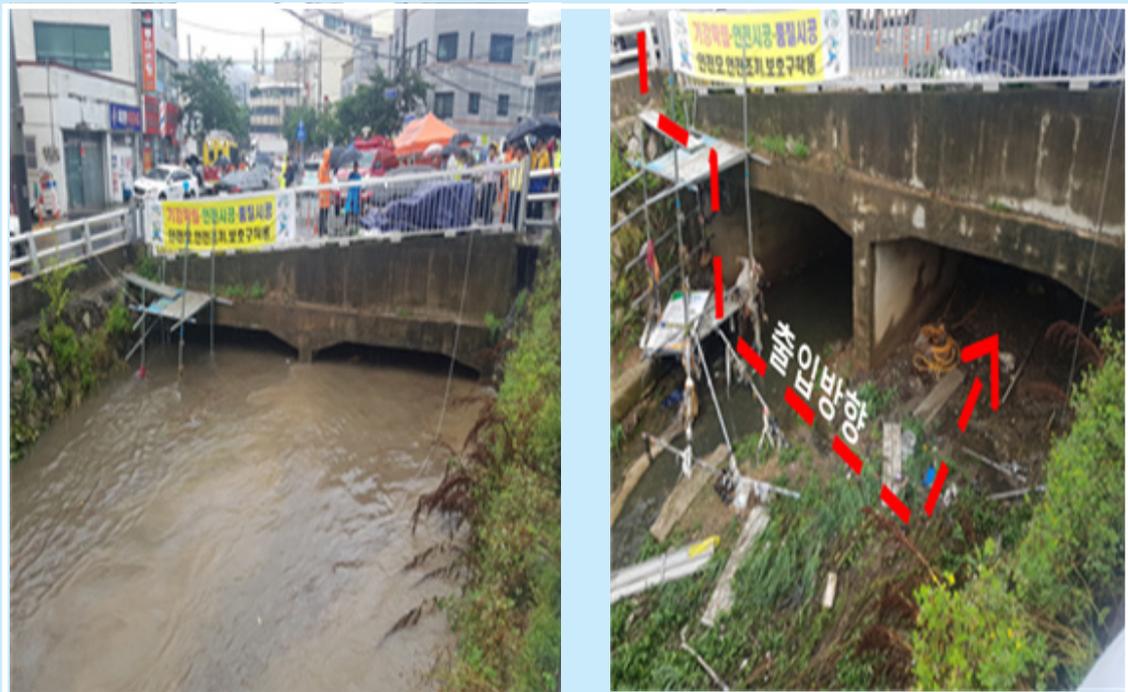
[사진2] 재해당시 출입구 전경(좌) / 재해 다음날 출입구 전경(우)

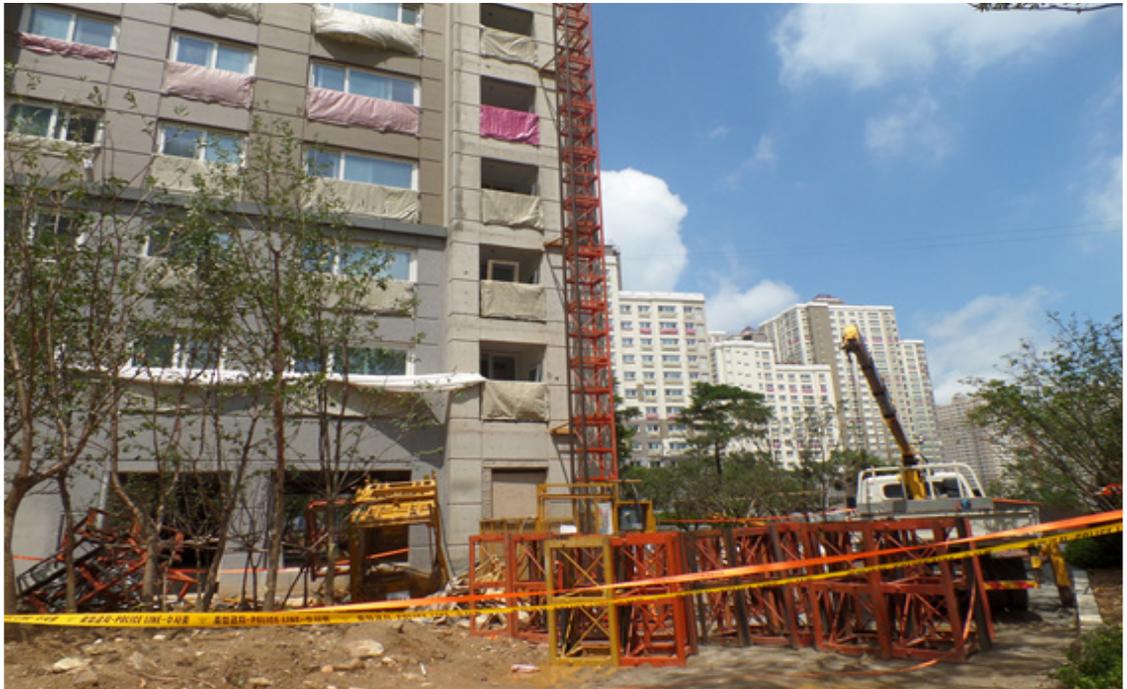
공사명	00아파트 신축공사	발생일시	2017.7.29(토) 15:40분경
재해형태	떨어짐	재해정도	사망 2명
소재지	경기도 광주시	공사규모	지하3층, 지상23층 40개동
재해개요	2017.7.29(토) 15:40분경 경기도 광주시 00건설(주)에서 시공하는 00아파트 신축공사 현장에서 협력업체 소속 재해자2명이 리프트 해체 작업 중 연결볼트를 기해체한 마스트로 운반구가 과상승하여 재해자 2명이 운반구와 함께 지상으로 떨어져(H=23m) 사망한 재해임.

[사진1] 재해발생 현장 전경

- ◆ 권과방지 철저
 - 건설작업용 리프트를 해체할 때에는 운반구가 이탈하는 위험을 방지하기 위하여 권과방지 장치 등의 안전장치를 설치하여 오작동 또는 오조작 등에 의한 과상승 및 이탈위험을 방지 하여야 함.
- ◆ 작업상황에 알맞은 적절한 안전대 부착설비 설치
 - 리프트 해체작업은 운반구 상부에서 진행되므로 근로자가 추락할 위험이 있어, 근로자에게 안전대를 착용시키고 안전대를 안전하게 걸어 사용할 수 있도록 작업장 상부에서 작업인원에 맞게 수직 구멍줄 (안전대 부착설비)을 설치하여 근로자가 안전대를 걸고 작업
- ◆ 중량물취급 작업계획서 준수
 - 중량물의 운반 및 양중방법, 작업인원의 배치 및 작업순서, 권과방지장치의 설치, 재료결함 및 기구의 기능에 대한 사전 점검방법 등 근로자가 작업 중 추락, 낙하, 전도, 협착 및 봉괴 위험을 예방할 수 있도록 안전대책이 포함된 작업계획서를 작업 전 작성 및 준수
- ◆ 리프트 해체작업 시 작업지휘자 선임 및 지휘
 - 건설작업용 리프트의 해체작업을 하는 경우 작업방법과 근로자의 배치를 결정, 재료의 결함유무 또는 기구 및 공구의 기능을 점검하고 불량품을 제거하는 등의 작업을 지휘하는 사람을 선임하여 그 사람의 지휘하에 해체작업을 실시

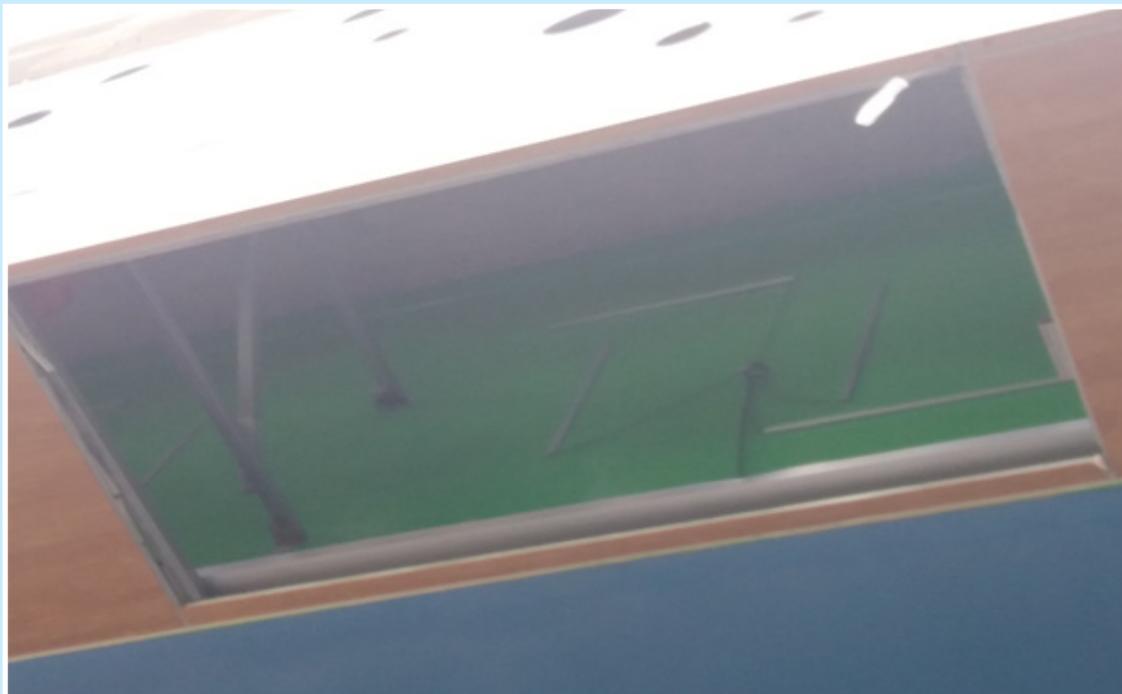
공사명	시 진출입구 ○○육교 경관시설물 광확산판 보수공사	발생일시	2017.9.22.(금) 10:00경
재해형태	떨어짐	재해정도	사망 2명
소재지	경기도 수원시 장안구	공사규모	육교 보수공사
재해개요	2017.09.22. 경기도 수원시 00육교 경관시설물 보수공사 중 재해자 2명(일용직)이 경관시설물 내부 바닥에서 폐자재를 비닐마대에 담는 작업 중 바닥재(1,150mm × 2,500mm, 두께 4mm, 합성패널) 1개가 순간적으로 탈락되면서 6.6m 아래 교대 보호공 바닥으로 떨어져 사망한 재해임

[사진1] 근로자가 떨어진 경관시설물 바닥재 탈락부위

◆ 추락위험방지 조치

- 근로자가 추락위험이 있는 장소에서 작업을 할 때에는 사전에 작업발판을 설치하여야 함
- 작업발판을 설치하기 곤란한 경우에는 안전대 부착설비(로프)를 설치하고 근로자에게 안전대를 착용하도록 하여야 함

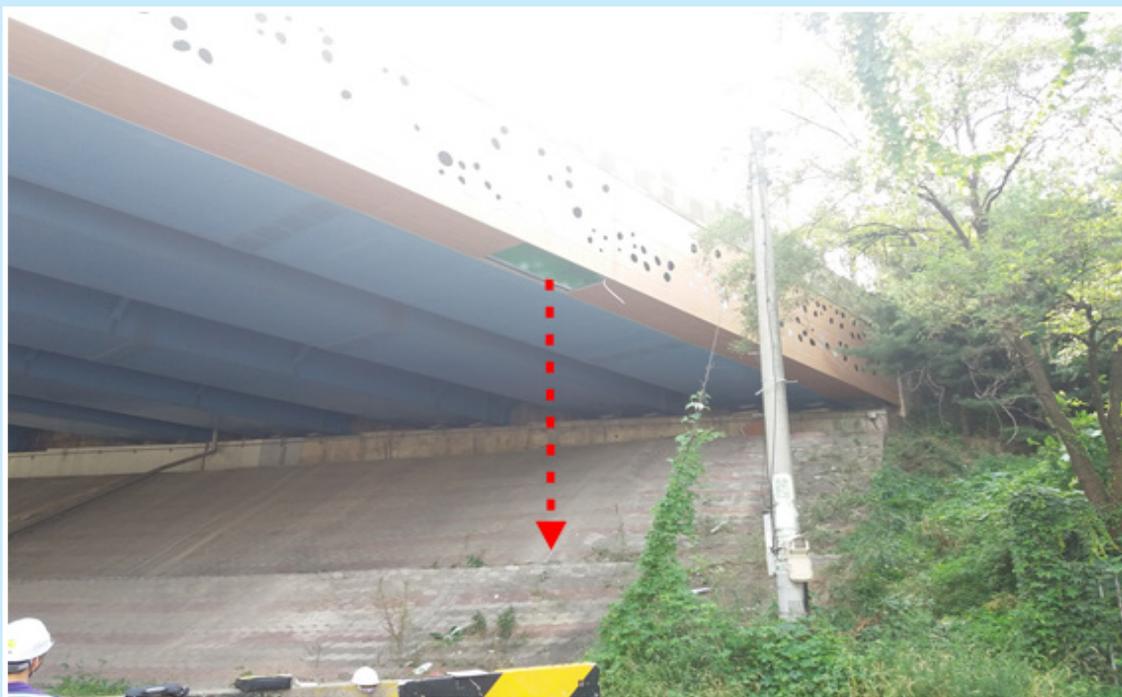
[사진2] 근로자 2명의 떨어짐 경로

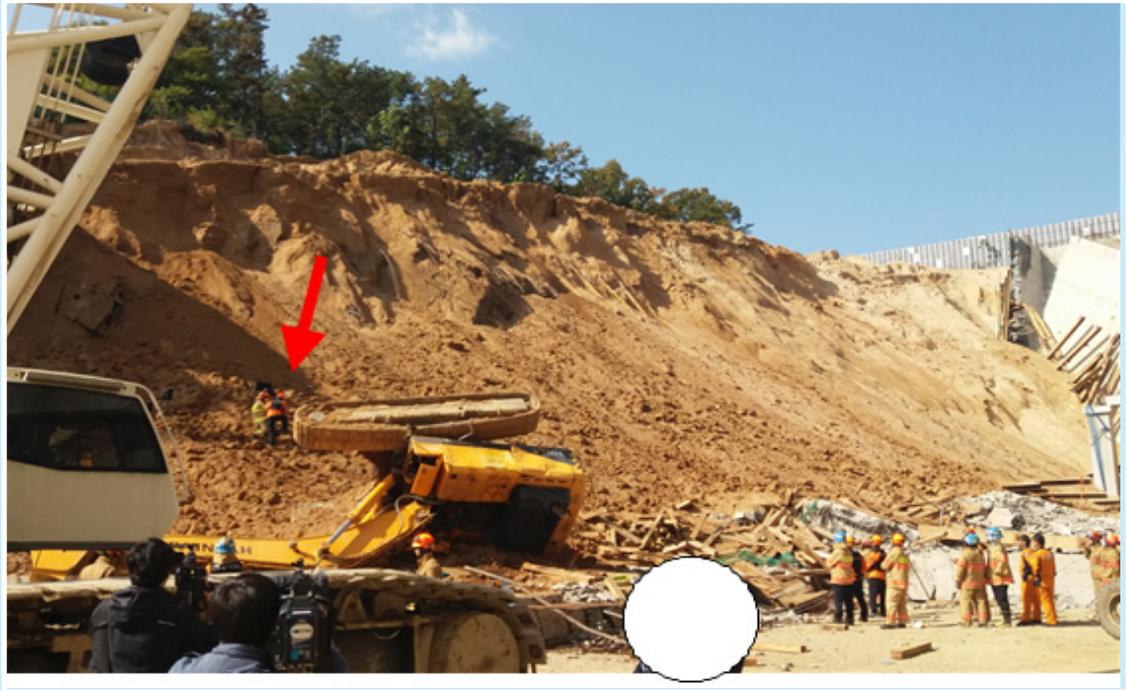
공사명	000물류센터 신축공사	발생일시	2017.10.23.(월) 10:30경
재해형태	붕괴	재해정도	사망 1명, 중상 2명, 경상 7명
소재지	경기도 용인시 처인구	공사규모	83,930,000,000원
재해개요	2017.10.23. 경기 용인시 처인구 소재 000물류센터 신축공사 현장에서 흙막이 띠장 5단 해체작업 중 흙막이와 구조물 벽체가 순간적으로 붕괴되어 흙막이 해체작업 근로자 1명이 토사에 매몰되어 사망, 주변에서 작업하던 근로자 9명이 대피과정에 부상당함(중상 2명, 경상 7명)

[사진1] 재해발생 현장 전경

◆ 구조물 벽체 작업방법 및 순서 준수

- 구조물 벽체 등 작업시에는 설계도면 및 시방서에 표기된 작업순서를 준수하고, 작업순서가 별도 미표기된 경우에는 설계도면에 반영된 구조검토 설계조건 등을 고려하여 작업순서 준수하여야 함
- ※ 흙막이 또는 토사와 직접 접하는 구조물 벽체는 토압, 수압 등 외부 하중에 충분 지지 하도록 슬라브, 보 등의 부재와 일체화 조건으로 구조검토됨

◆ 흙막이 붕괴 등의 위험방지

- 하중계(Load Cell) 계측결과는 어느양기 긴장력의 지속적인 증가, 허용응력 초과 여부 등을 판단하기 위해 누적 변위량 관리기준치 적합한 계측관리가 필요하며, 계측결과 토압 증가 등 이상변위 발생시에는 즉시 보강조치를 하여야 함

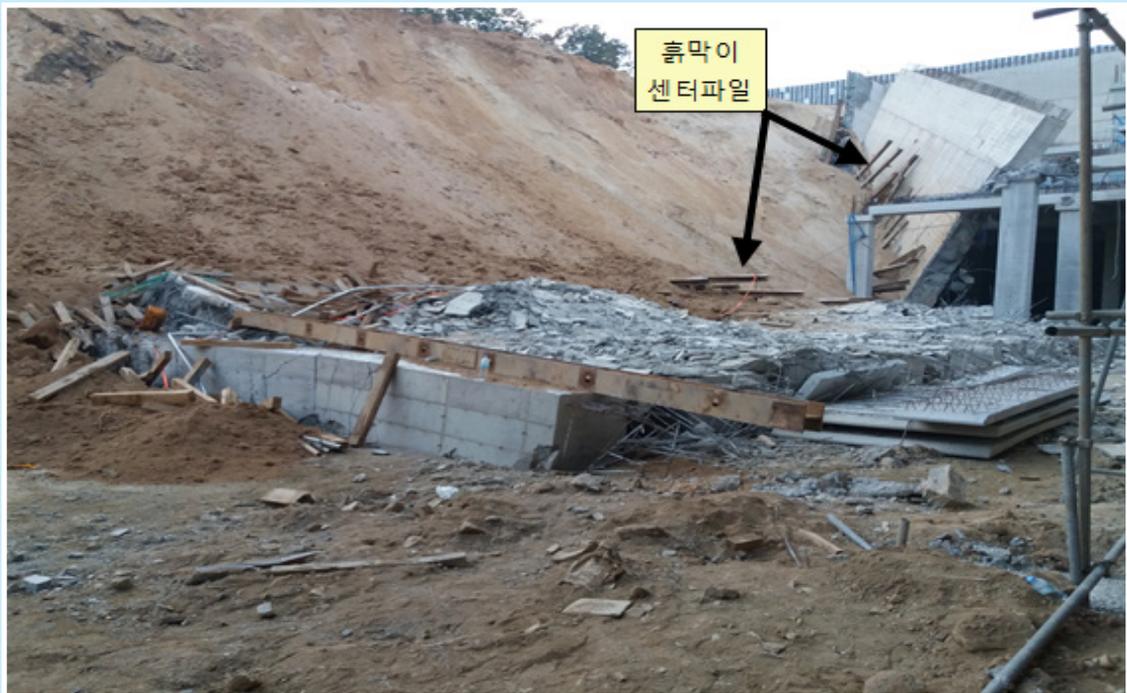
[사진2] 붕괴된 구조물 벽체 및 흙막이

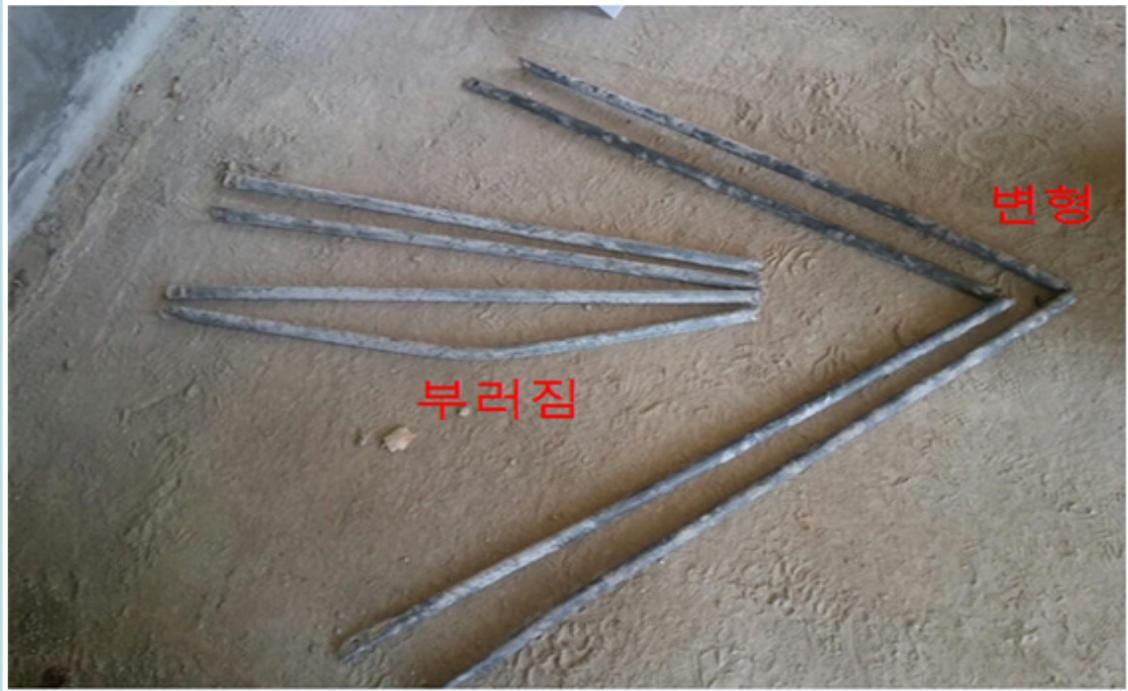
공사명	거제 000아파트 신축공사	발생일시	2017.07.19.(수)16:00분경
재해형태	떨어짐	재해정도	사망 1명
소재지	경남 거제시 연초면	공사규모	아파트 4개동
재해개요	2017.07.19.(수)16:00경 거제시 연초면 죽토리 소재 거제 000 아파트 신축공사 현장에서 재해자(배관공)와 동료작업자가 이동식비계 상부에서 PVC배관 연결작업 중 노후화된 이동식비계가 작업자의 하중을 견디지 못하고 넘어지면서 피해자가 약 1.7m 콘크리트 바닥 아래로 떨어져 사망

[사진1] 변형 파손된 이동식 비계 부재

- ◆ 이동식비계 전도방지조치 철저
 - 사업주는 이동식비계를 조립하여 작업을 할 때에는 갑작스러운 이동 또는 전도를 방지하기 위한 브레이크·쇄기 등으로 바퀴를 고정시킨 다음 비계의 일부를 견고한 구조물에 고정하거나 아웃트리거를 설치하는 등 필요한 조치를 하여야 함
- ◆ 비계재료의 검수 철저
 - 사업주는 이동식비계를 조립할 경우 재료(주철, 가새, 난간 등)의 변형, 자연부식 또는 손상 유무를 사전에 확인하고 불량자재는 사용금지 및 반출 조치하여야 함
- ◆ 이동식 비계 설치 기준 준수
 - 사업주는 이동식비계를 조립하여 작업할 때에는 떨어질 위험에 대비하여 작업발판 단부에 안전난간을 설치하여야 함

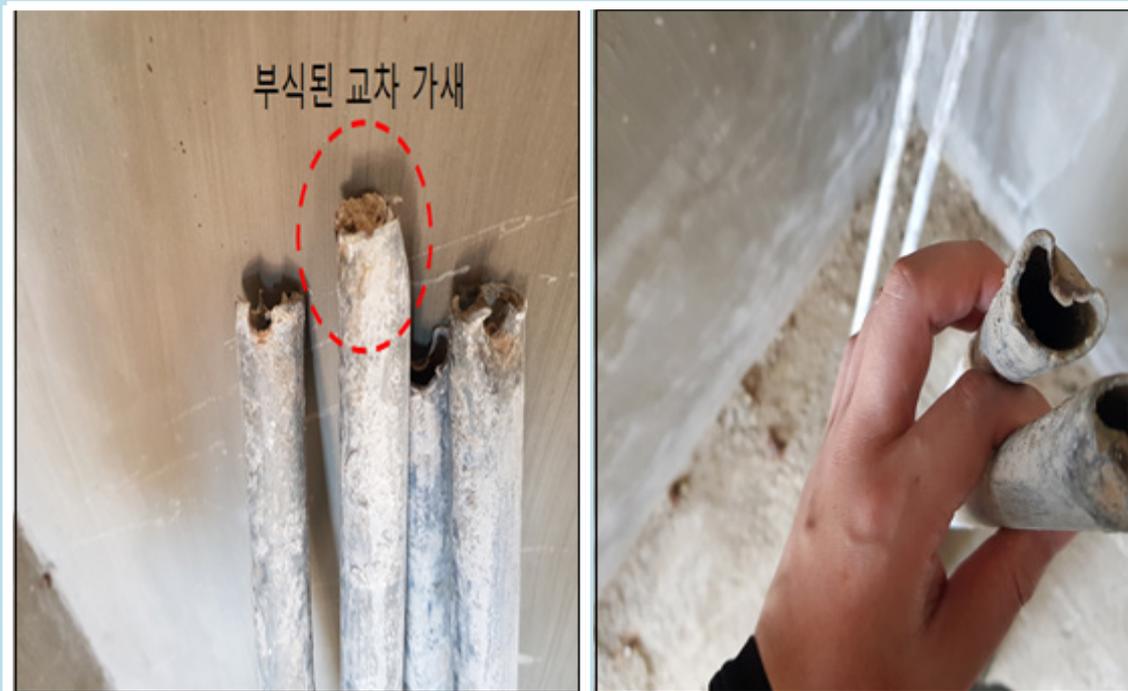
[사진2] 변형 파손된 이동식 비계 교차가새의 상태

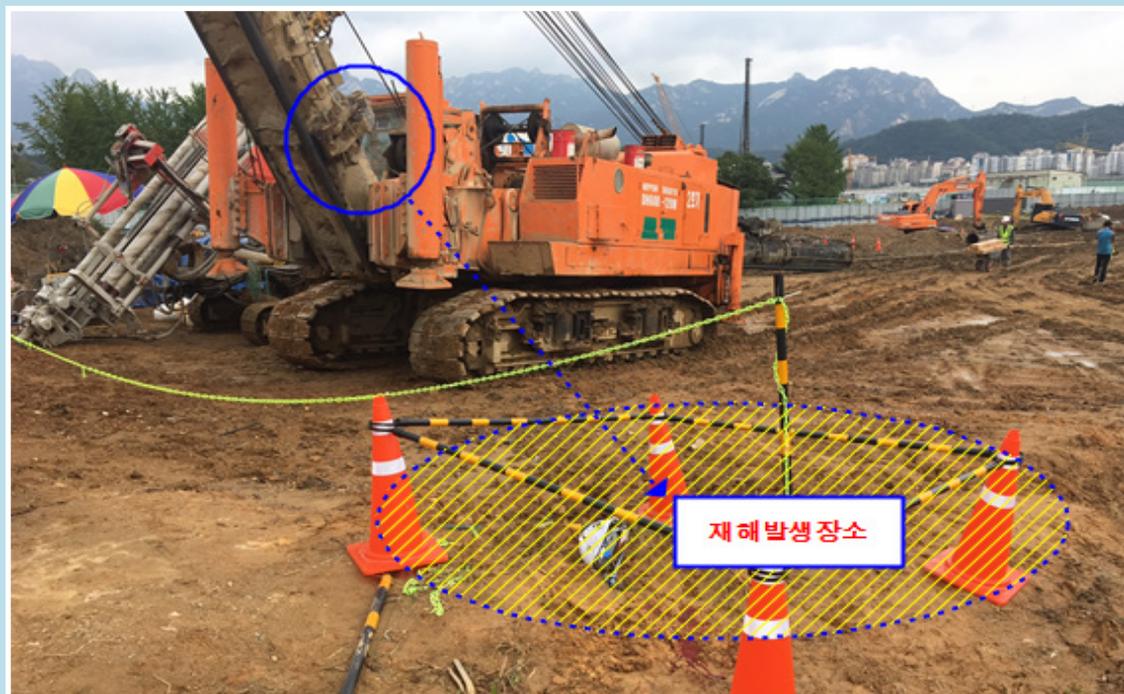
공사명	00아파트 신축공사	발생일시	2017. 9. 11(월) 11:25
재해형태	끼임	재해정도	사망 1명
소재지	경기도 고양시	공사규모	지하2층 지상 29층 5개동
재해개요	2017. 9. 11(월) 11:25분경, 경기도 고양시 소재 00아파트 신축공사 현장에서 항타기를 사용하여 자재함을 지면에 내려놓는 작업 중 재해자가 자재함에 깔려 사망.

[사진1] 항타기 외부에서 본 운전석 시야(미확보)

- ◆ 차량계 건설기계(항타기 및 항발기) 주용도 외 사용제한
 - 사업주는 차량계 건설기계(항타기 및 항발기)를 그 기계의 주된 용도로만 사용하여야 하며, 자재함 등 인양·하역 시 크레인 등 주용도에 적합한 장비 사용.
- ◆ 신호 준수 철저
 - 사업주는 중량물을 2명 이상의 근로자가 취급하거나 운반하는 작업을 하는 경우 일정한 신호방법을 정하여 신호하도록 하여야 하며, 운전자는 그 신호에 따라야 함.

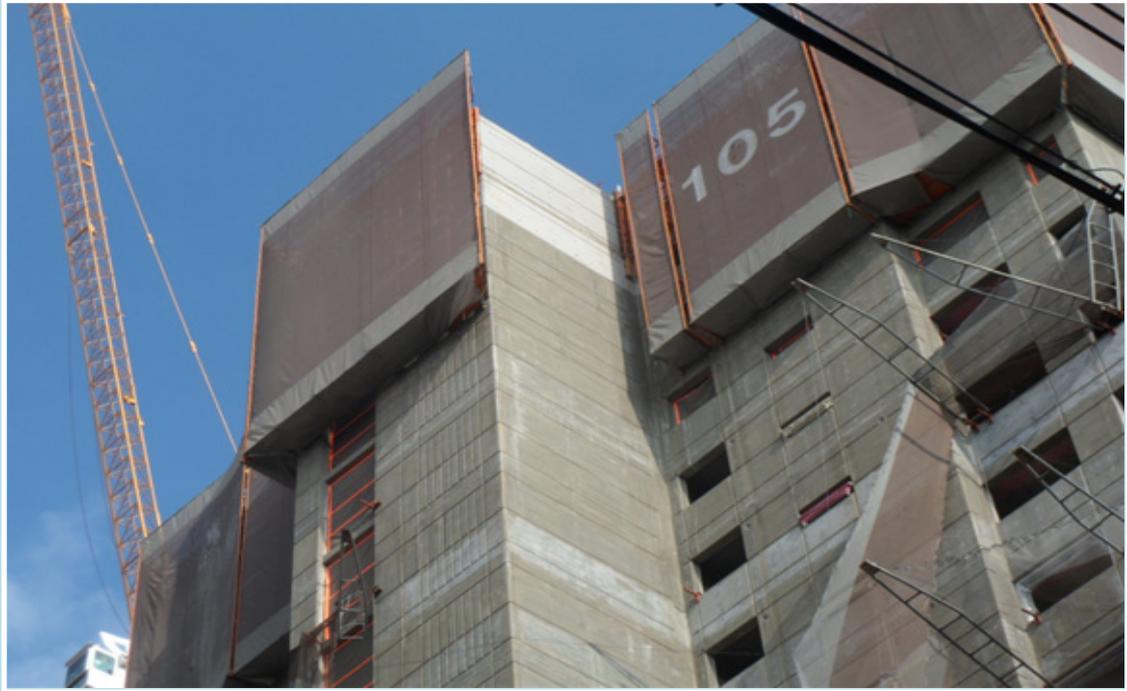
[사진1] 재해발생 현장 전경

- ◆ **작업발판 일체형 거푸집의 안전조치 철저**
 - 갯폼을 해체하여 상승작업을 하는 경우에는 갯폼을 인양장비(타워크레인 등)에 매단후 갯폼의 고정 철물을 해체하는 작업을 하여야 하며, 인양장비에 매달기 전에는 지지 또는 고정철물을 미리 해체 하지 않도록 하여야 함.
- ◆ **중량물 취급 작업계획서 작성**
 - 갯폼과 같이 중량물을 취급하는 경우에는 추락, 낙하, 전도, 협착 및 붕괴등의 위험을 예방할 수 있는 안전대책을 포함하여 작성하여야 하며, 추락, 낙하, 전도, 협착 및 붕괴위험을 예방할 수 있는 안전 대책을 해당 근로자에게 알려야 함.
- ◆ **작업지휘자 업무수행 철저**
 - 갯폼의 상승작업과 같이 중량물을 취급하는 경우에는 작업지휘자로 하여금 작업계획서에 따라 해당 작업 근로자를 지휘하도록 하여야 함.

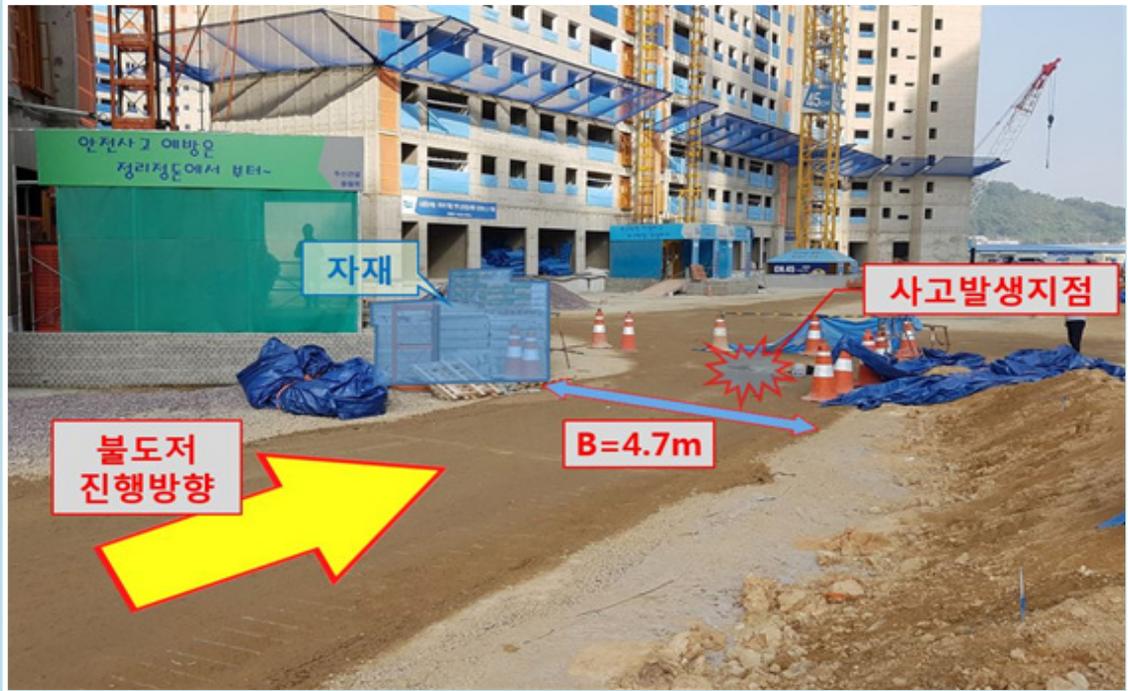
[사진1] 사고발생현장 전경

◆ 차량계 건설기계 운행경로의 장애물 제거 및 운전자 시야 확보

- 차량계 건설기계가 운행하는 경로에 인접하여 자재 등 장애물이 될 수 있는 것은 적재를 금지하여 차량계 건설기계 운전자의 시야를 방해하지 않도록 하고, 작업자가 자재 적재구간 사이를 통과할 수 없도록 조치.

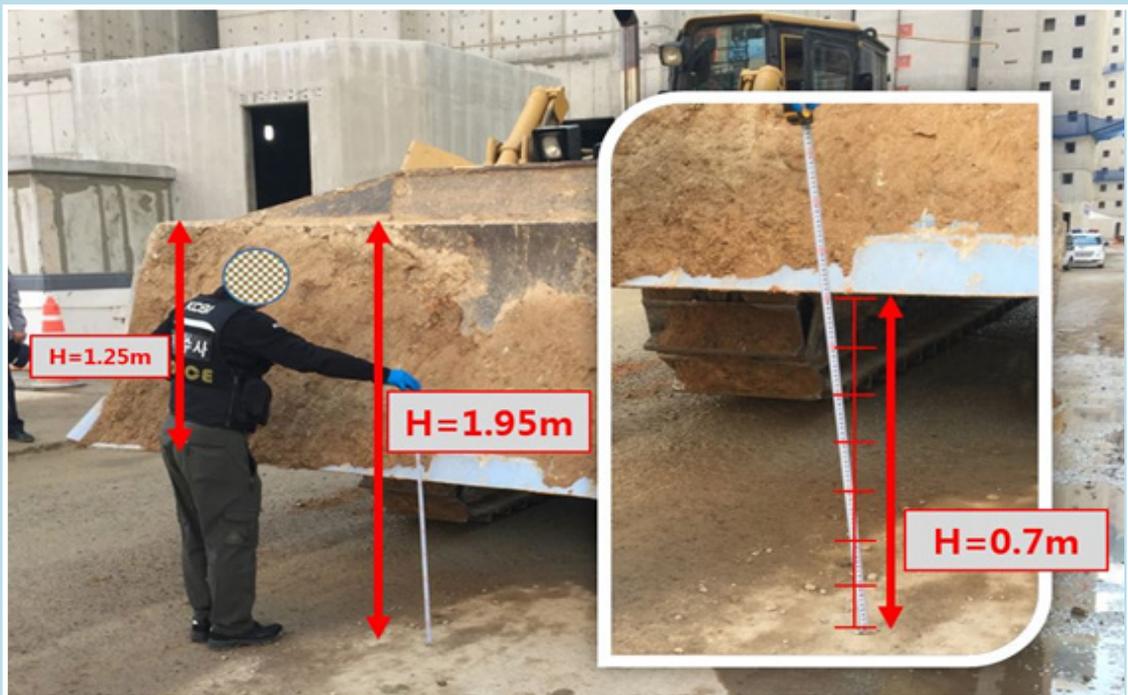
[사진2] 사고발생 불도저

※ 재해당시 배토판을 지상에서 약 70cm 들어올린 상태로 주행

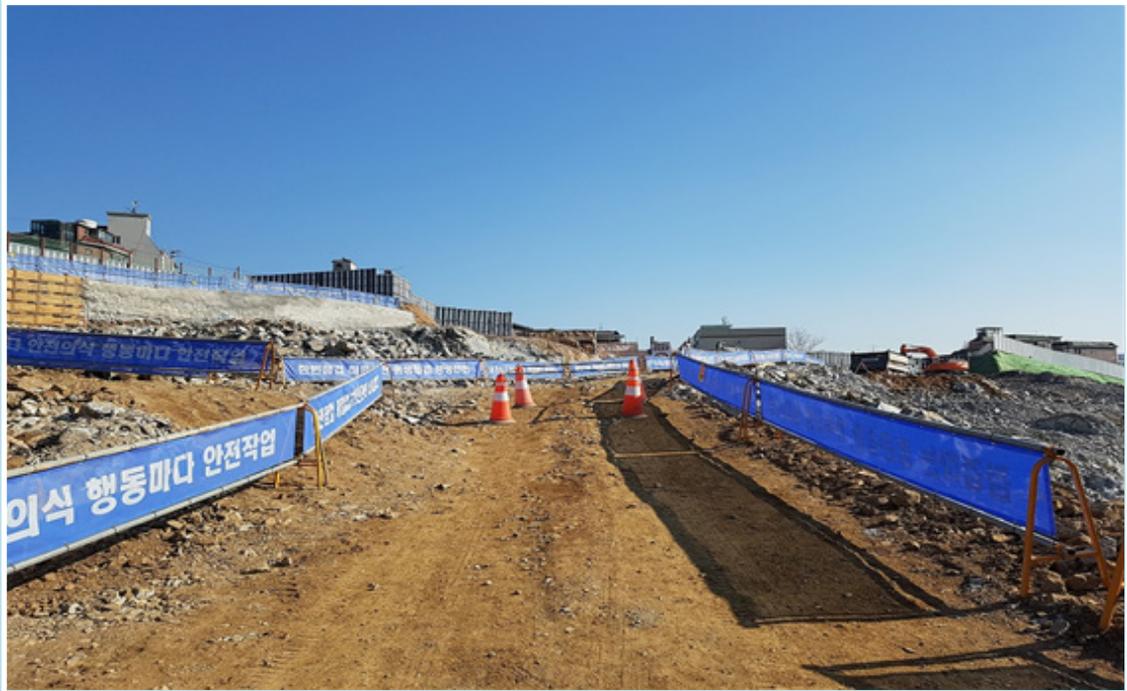
[사진1] 재해발생 장소

- ◆ 안전한 근로자 통행로 확보 철저
 - 현장 내 덤프트럭의 운행로와 근로자 통행로는 가설 휀스 등으로 명확히 구분되어야 하며 근로자들이 안전하게 통행할 수 있는 충분한 폭을 확보하여야 함.
- ◆ 덤프트럭과의 접촉 방지 실시 철저
 - 덤프트럭과 같은 차량계 건설기계를 사용하여 작업을 하는 경우 근로자가 부딪칠 위험이 있는 장소에 근로자를 출입시켜서는 아니 되며, 근로자를 출입시켜야 하는 경우 유도자를 배치하고 유도자의 유도에 따라 작업을 하여야 함.

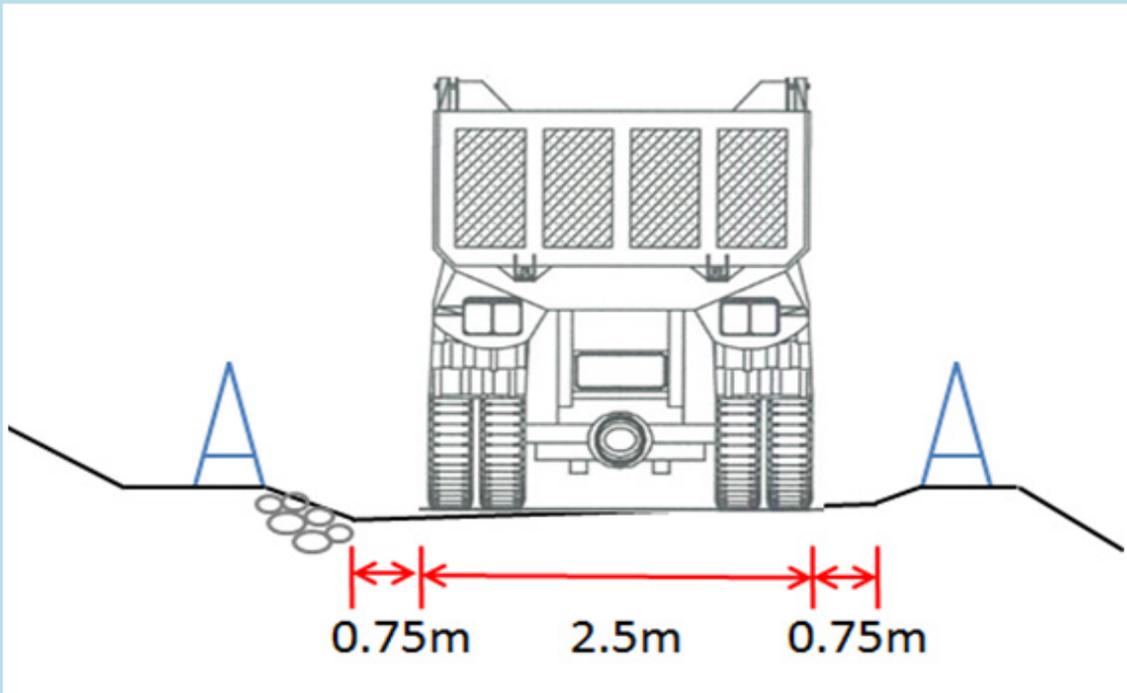
[사진2] 가설도로 횡단면

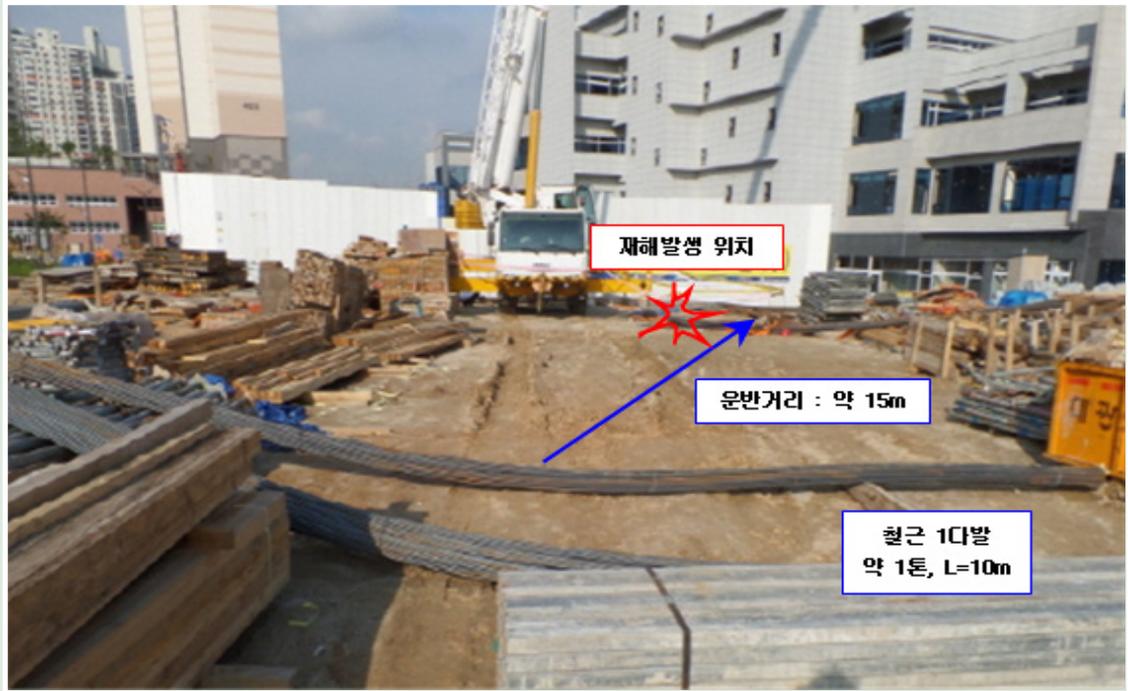
공사명	도화 000프라자 신축공사	발생일시	2017.07.18(화) 09:40분경
재해형태	맞음	재해정도	사망 1명
소재지	인천시 남구	공사규모	지하1층, 지상5층, 1개동
재해개요	2017.07.18.(화) 09:40분경 인천 남구 도화동 소재 000프라자 신축공사 현장에서 재해자(철근공)가 외부 자재야적장에서 이동식크레인으로 철근 2다발을 운반 중, 크레인 보조축의 와이어로프 단말가공부분의 내측에서 와이어로프가 파단되면서 운반중인 철근다발이 재해자의 복부로 낙하하여 사망한 재해임.

[사진1] 재해조사 당시 자재야적장 모습

- ◆ 크레인 작업시 조치사항 준수
 - 사업주는 크레인을 사용한 작업시 인양 중인 중량물 하부 작업자를 통제하여 중량물이 작업자의 머리 위로 통과하지 않도록 하고, 적재시 인양을 유도하기 위한 보조로프를 사용하여 부딪힘 등을 방지하여야 함.
- ◆ 열영향을 받은 와이어로프 사용금지
 - 사업주는 와이어로프 양중작업을 위해 단말가공시 와이어로프 상태를 사전점검하고 반드시 기계적인 방법으로 절단하고, 열영향을 받은 와이어로프를 사용해서는 안됨.
- ◆ 관리감독자 유해·위험 방지 업무 철저
 - 사업주는 크레인을 사용하는 작업시 관리감독자를 지정하여 와이어로프 등 재료의 결함유무 및 장비의 기능을 점검하고 불량 발견시 개선하고 작업하여야 함.
- ◆ 작업계획서 작성 및 준수
 - 사업주는 중량물 취급작업시 낙하·협착위험 등에 대한 안전대책이 포함된 작업계획서를 작성하고, 작업지휘자 등 해당 작업자에게 교육하여 신호 및 인양물 하부 작업자 통제실시 등 계획서에 준하여 작업을 진행하여야 함.

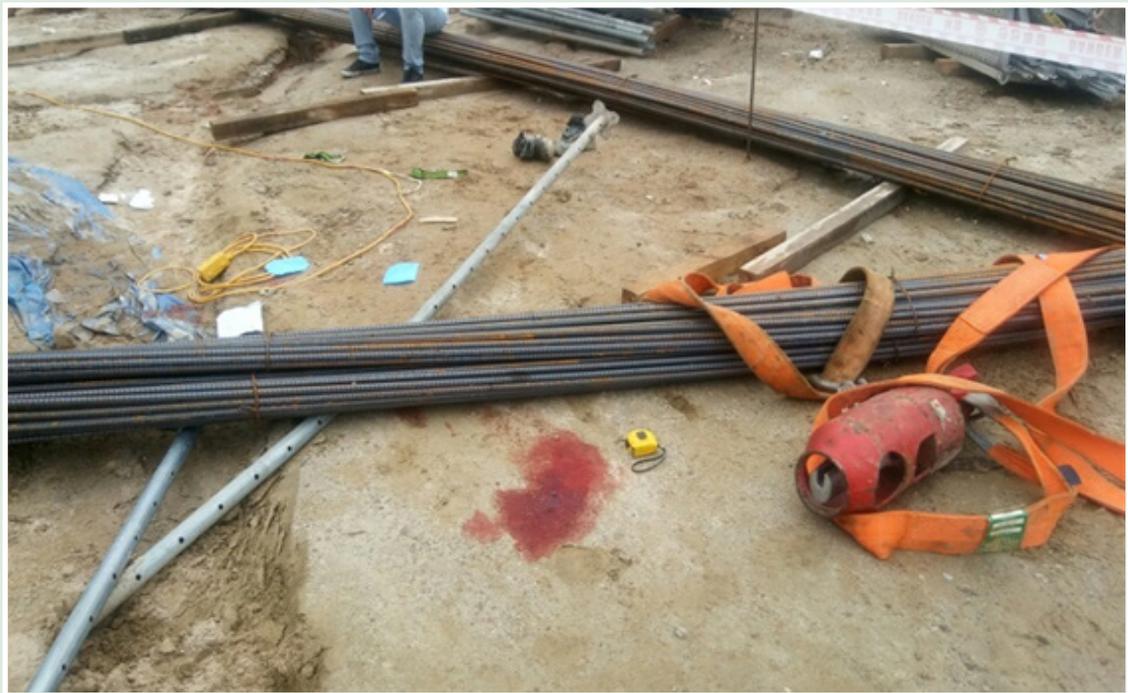
[사진2] 재해조사 당시 재해발생 위치 모습

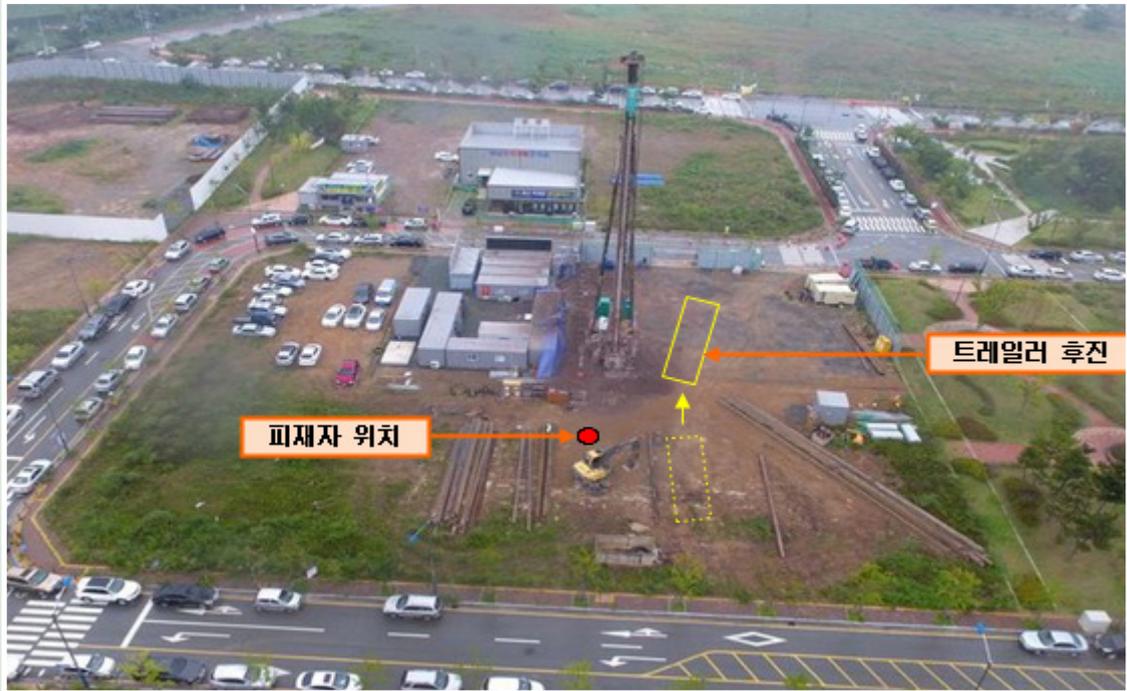
[사진1] 재해발생 현장 전경

- ◆ **작업계획서 작성**
 - 사업주는 굴삭기 등 차량계 건설기계를 사용할 때에는 사용 장비의 종류 및 성능과 운행경로, 작업 방법 등을 명시한 작업계획서를 작성하고 그 계획에 따라 작업을 하도록 하여야 함.
- ◆ **주용도 외의 사용 제한 미준수**
 - 사업주는 굴삭기를 사용하는 경우 해당 장비의 사용목적에 맞게 주된 용도로만 사용하여야 함.
- ◆ **접촉방지조치 미실시**
 - 사업주는 차량계 건설기계를 사용하는 경우 운전 중인 해당 장비에 접촉되어 근로자가 부딪칠 위험이 있는 장소에는 근로자를 출입시키지 않거나 유도자를 배치하는 등 필요한 조치를 하여야 함.

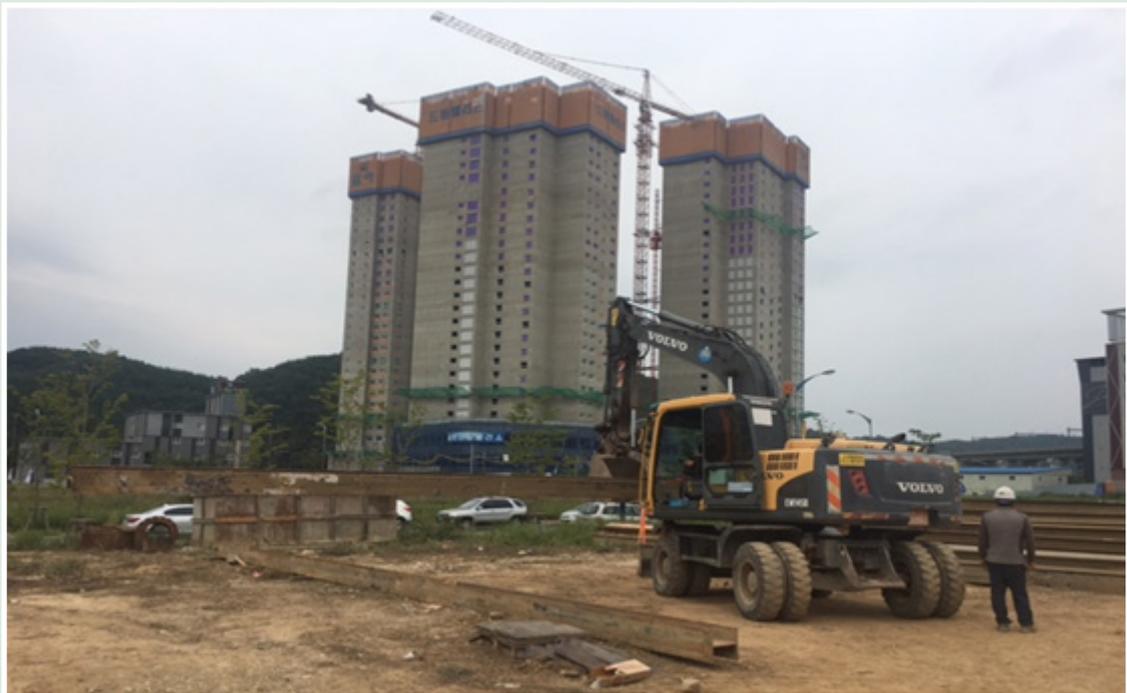
[사진2] 사고당시 재연

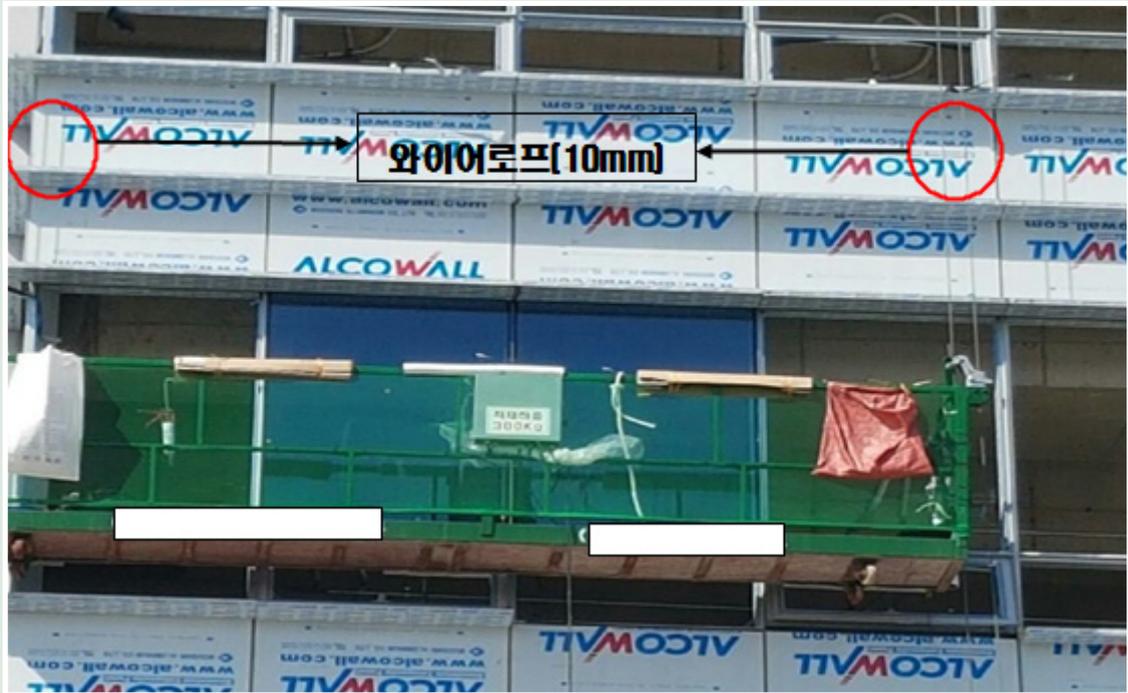
[사진1] 곤돌라 작업대의 구곤

◆ 떨어짐 방지조치 철저

- 사업주는 높이 10m의 높은 장소에 설치된 작업대에 탑승하여 유리끼우기 작업을 할 때에는 떨어짐 방지를 위한 중량물 취급에 대한 작업계획서를 작성하고 작업계획서의 내용을 근로자에게 알려야 한다
- 사업주는 근로자가 흔들림이 심한 곤돌라의 작업대에 탑승하여 유리끼우기 작업을 할 때에는 떨어짐 방지를 위해 안전대 부착설비를 설치하고 안전대를 착용시켜야 한다

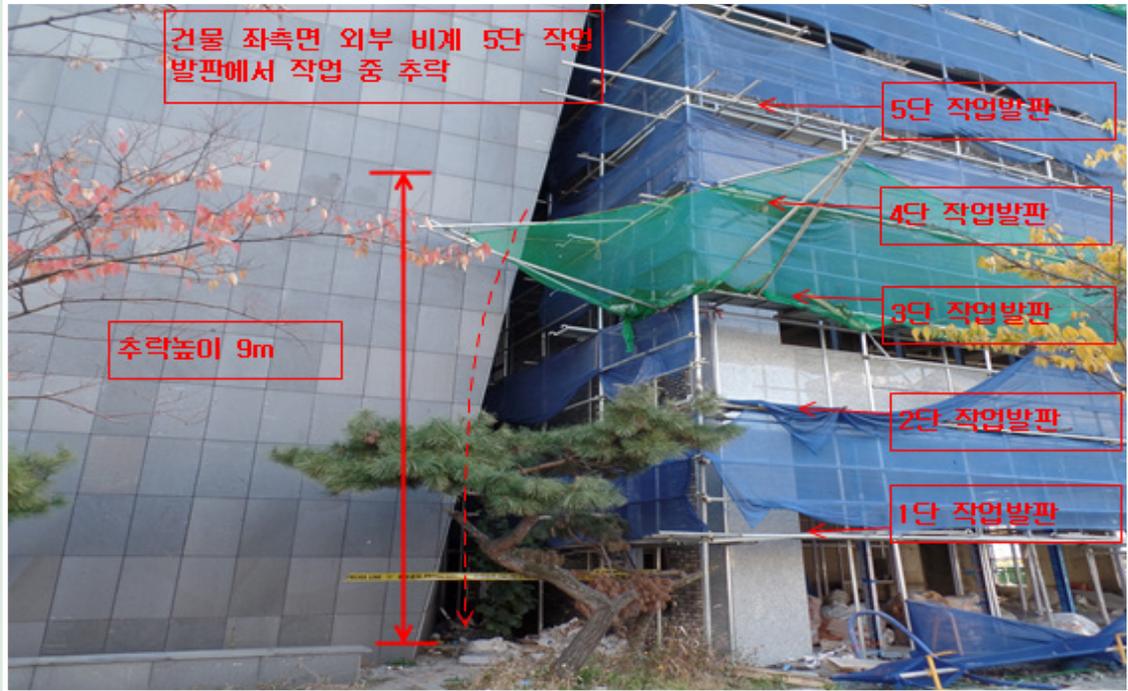
[사진1] 재해발생 현장 전경

- ◆ 비계 작업발판 측면에 안전난간 설치 철저
 - 추락 위험이 있는 외부 비계 작업발판에서 작업을 할 때에는 발판 측면에 안전난간을 설치하고 작업을 하고,
 - 작업의 필요상 임의로 중간난간대를 해체했을 경우 관련 작업이 끝났을 경우 즉시 중간난간대를 원상복구하고 작업 실시.

- ◆ 안전모 지급 및 착용 철저
 - 떨어질 위험이 있는 비계 상부 작업발판에서 작업을 하는 경우, 작업자들에게 안전모 등 개인보호구를 지급하고 이를 착용하고 작업할 수 있도록 관리감독 하여야 함.

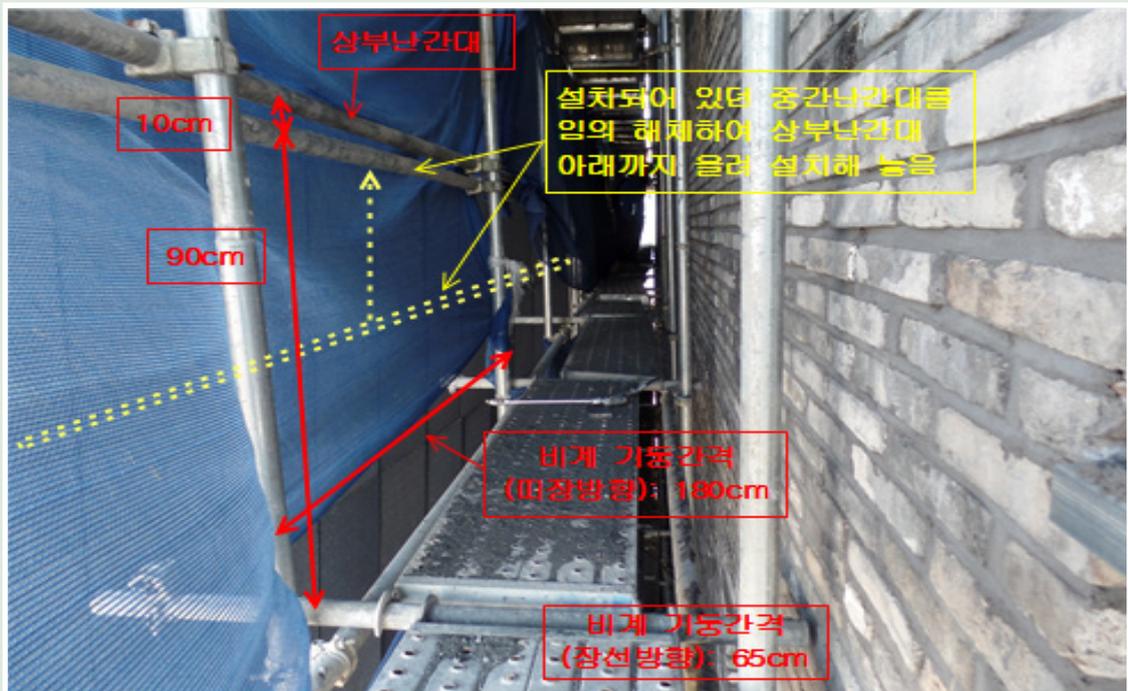
[사진2] 발판 측면 안전난간 설치 상태

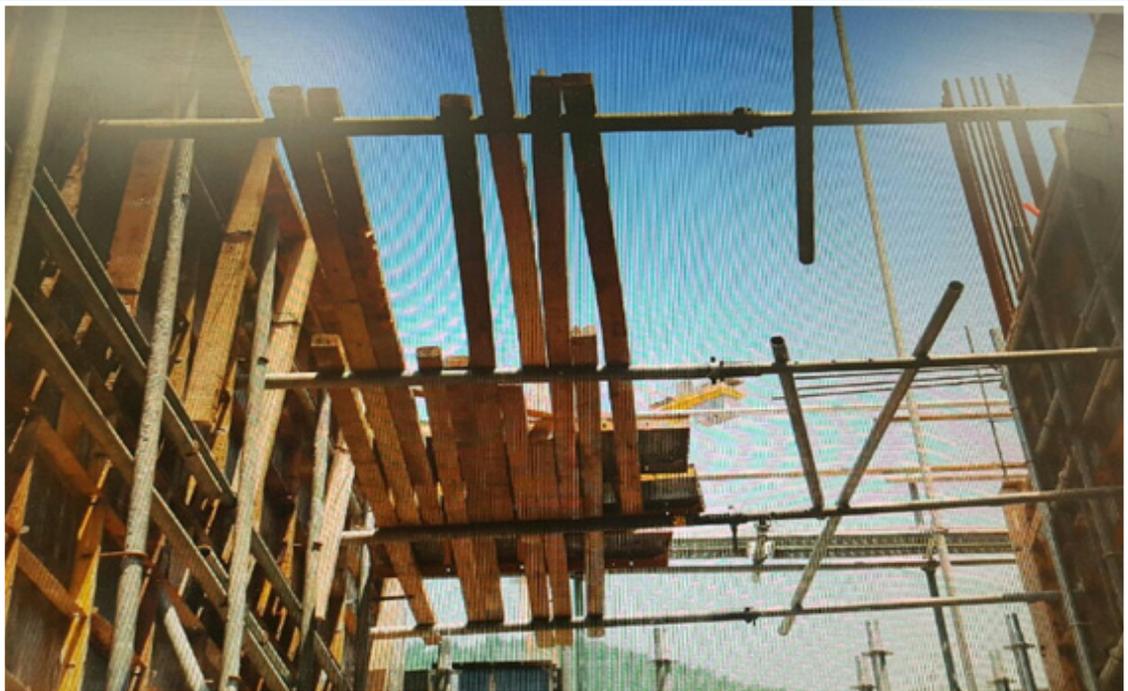
[사진2] 재해당시 작업발판 상태 2

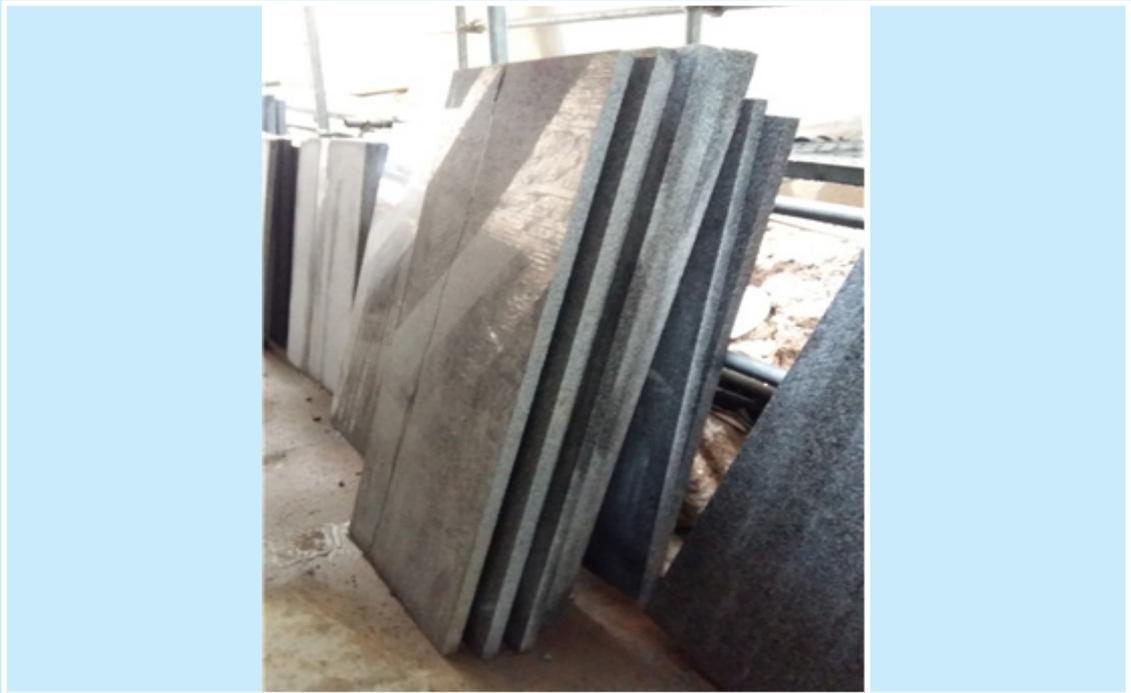
[사진2] 재해자가 세우려 했던 석재판넬(600×1,500×30, 72.9kg) 8장

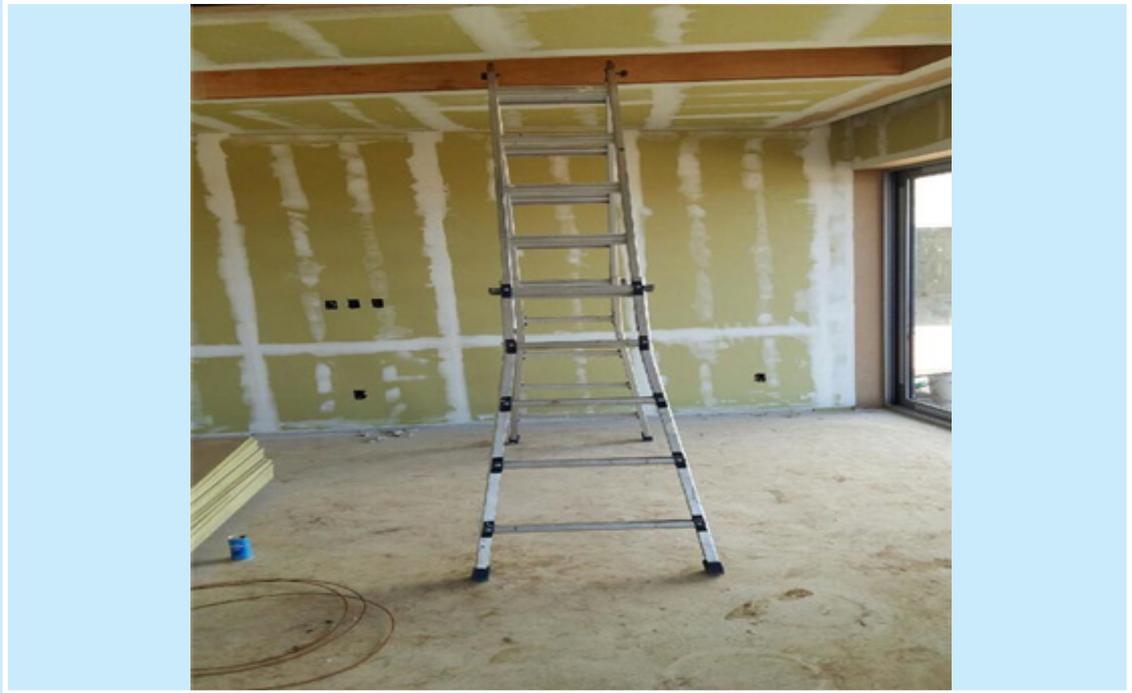
[사진1] 사고당시 사용 사다리

◆ 개인보호구 착용

- 사업주는 근로자가 추락할 위험이 있는 장소에서 작업을 할 때에는 안전모와 안전대를 지급하여 착용하도록 하여야 하며, 안전대 착용 시 안전대 부착설비를 설치하여 부착하여야 함

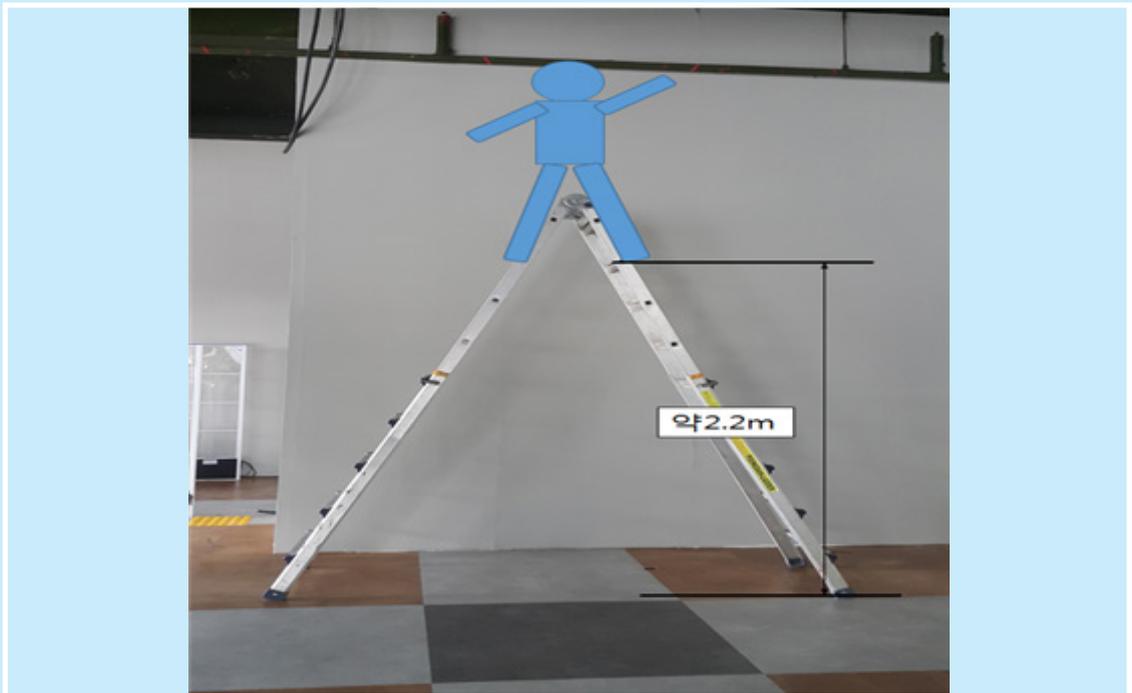
[사진2] 사고당시 재연

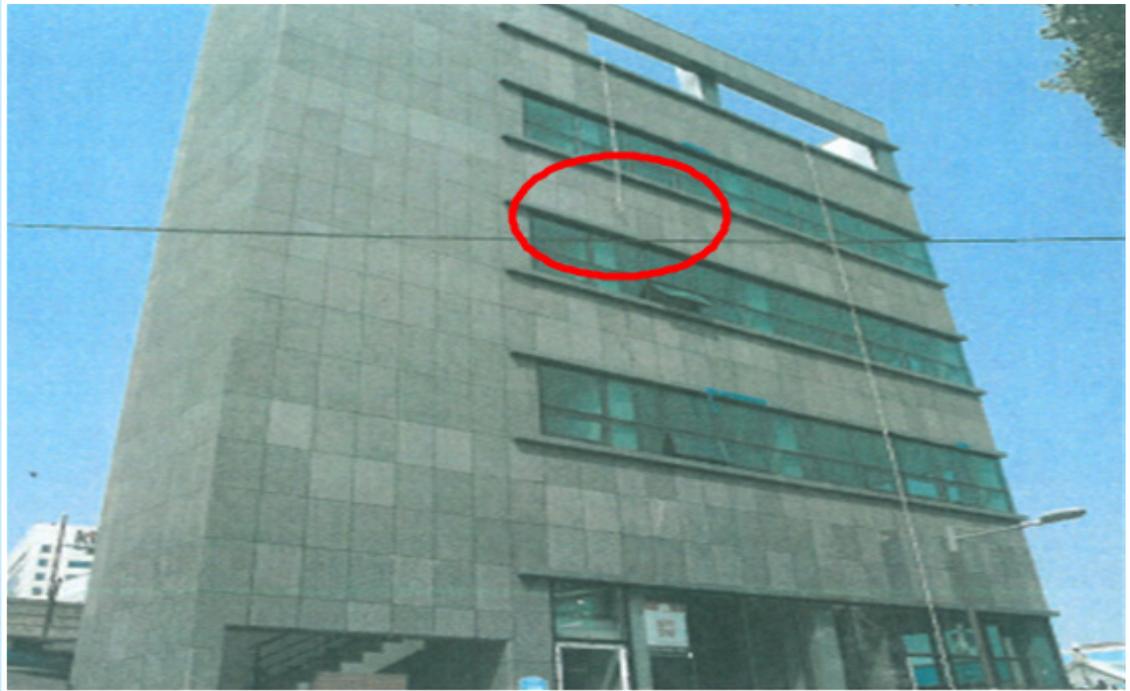
[사진1] 재해 발생 현장 전경(로프파단 위치)

- ◆ 달비계 작업안전조치 준수
 - 달비계 작업 시에는 우선적으로 구멍줄을 설치하고 구멍줄에 안전대(추락방지대)를 걸고 작업을 실시
- ◆ 달비계의 점검 및 보수 철저
 - 작업 조건에 적합한 개인보호구를 근로자에게 지급 후 착용과 사용 상태 및 작업용 로프 점검 등 철저
