건설재해 예방할 수 있다.

건설 중대재해 사례와 대책

2018. 5

산업재해예방
안전보건공단

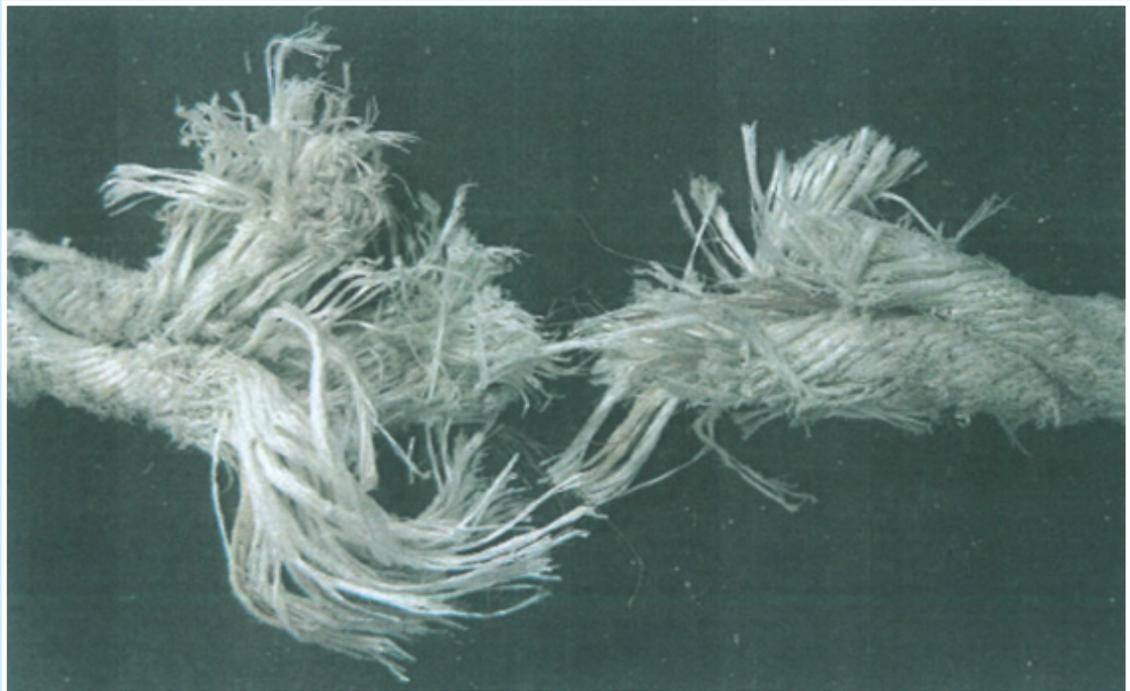
[사진2] 파단된 로프 상세 사진

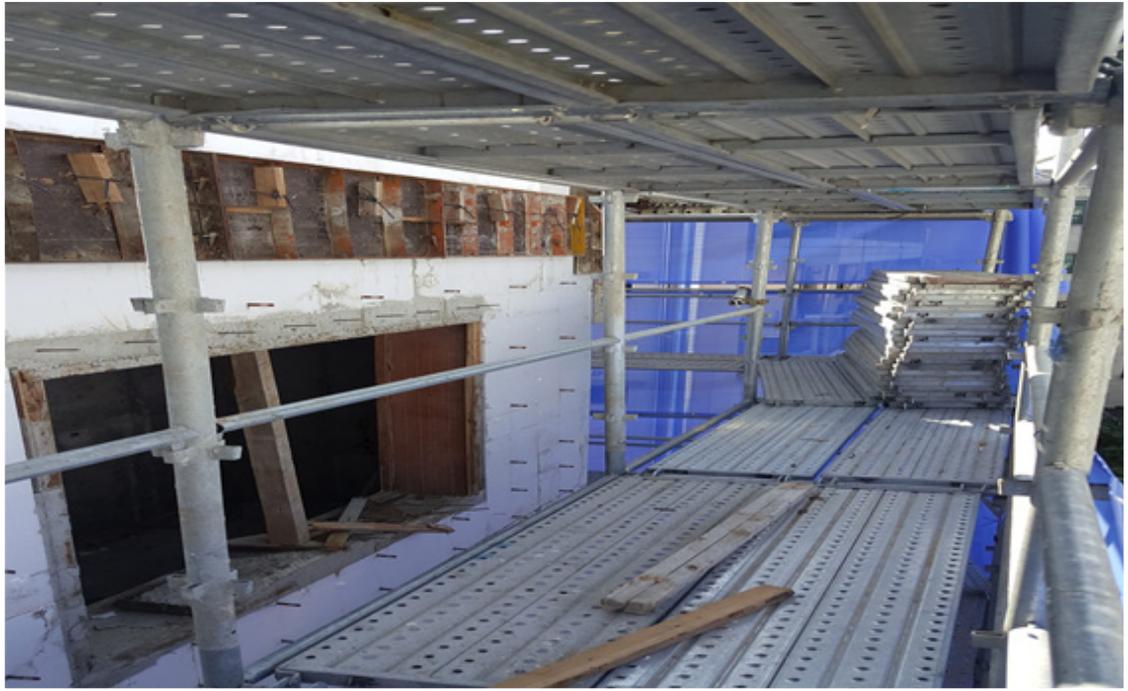
[사진1] 재해발생 장소

- ◆ 작업시 추락위험을 고려한 외부비계 작업발판 설치
 - 작업자의 형틀 및 향후 마감작업을 고려하여 외부비계 작업발판 단부와 건물 외벽 사이의 간격이 최소화 되도록 설치
- ◆ 작업발판 단부 등 개구부 방호 조치 철저
 - 비계 작업발판 단부와 건물 외벽 사이의 간격이 과다하게 설치되어 개구부가 발생할 경우 안전난간을 견고하게 설치하거나 벽체 형틀작업 등 작업의 필요상 임시로 난간 등을 해체하는 경우를 대비한 안전방망(추락방지망)을 설치
 - 또한 해당 작업자에게는 안전대 지급하여 착용하게 하고 안전대 걸이 시설(비계 수평부재 등)에 안전대를 체결한 상태에서 작업토록 관리·감독

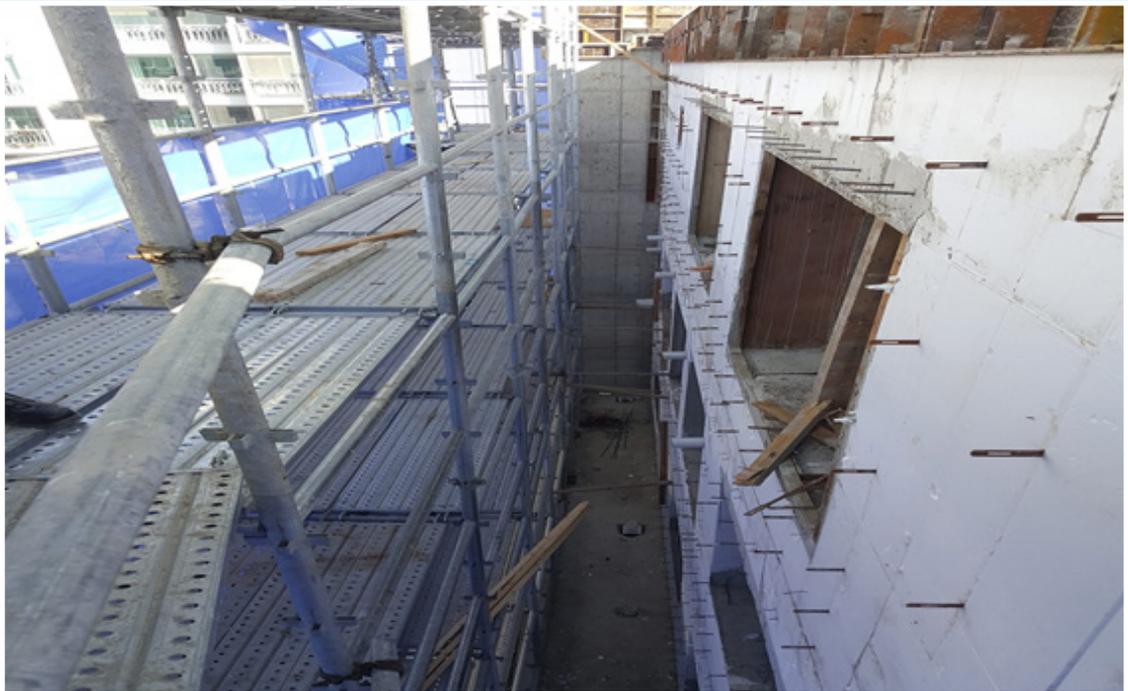
[사진2] 외부비계와 건물 외벽 사이의 간격(개구부) 모습

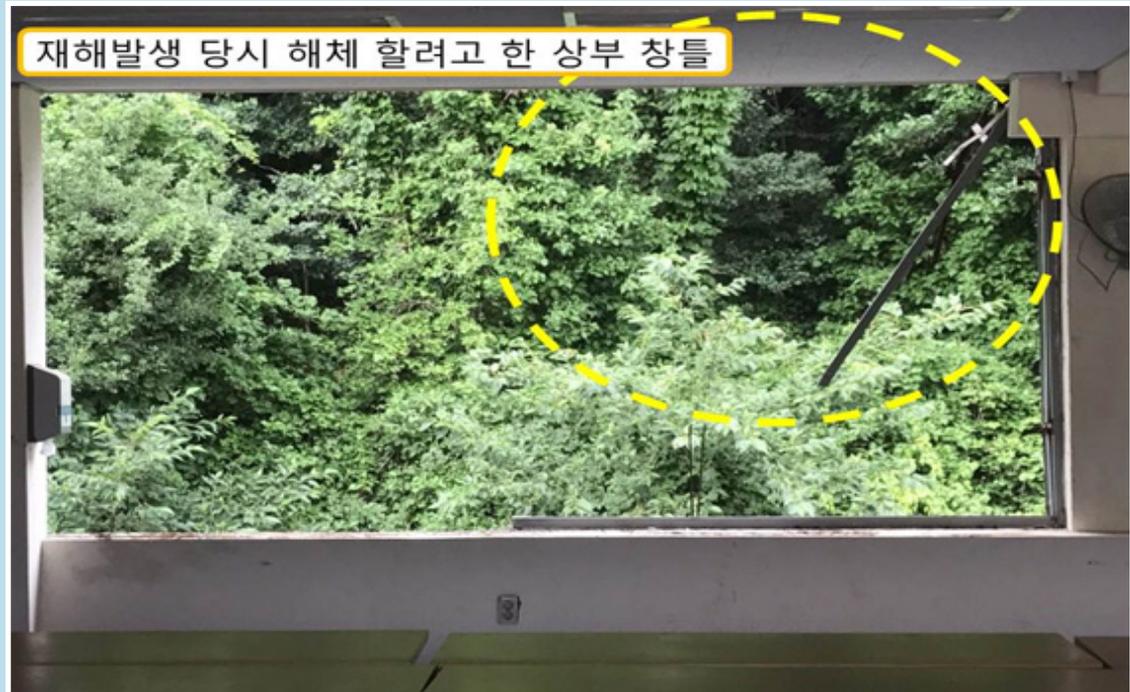
[사진1] 재해발생 당시 해체한 창틀

◆ 단부의 추락방지 조치 철저

- 3층 창틀 해체 작업시 창밖 외부로 추락할 위험이 있으므로 외부에 비계를 이용 안전한 작업 발판을 설치한다.
- 비계 등의 설치가 곤란한 경우 건축물 내부 기둥 등에 안전대 부착 설비(안전블록+고정 앵커 등)를 설치하고 근로자에게 안전대를 지급하고 안전대를 부착한 상태로 작업을 실시하여야 한다.

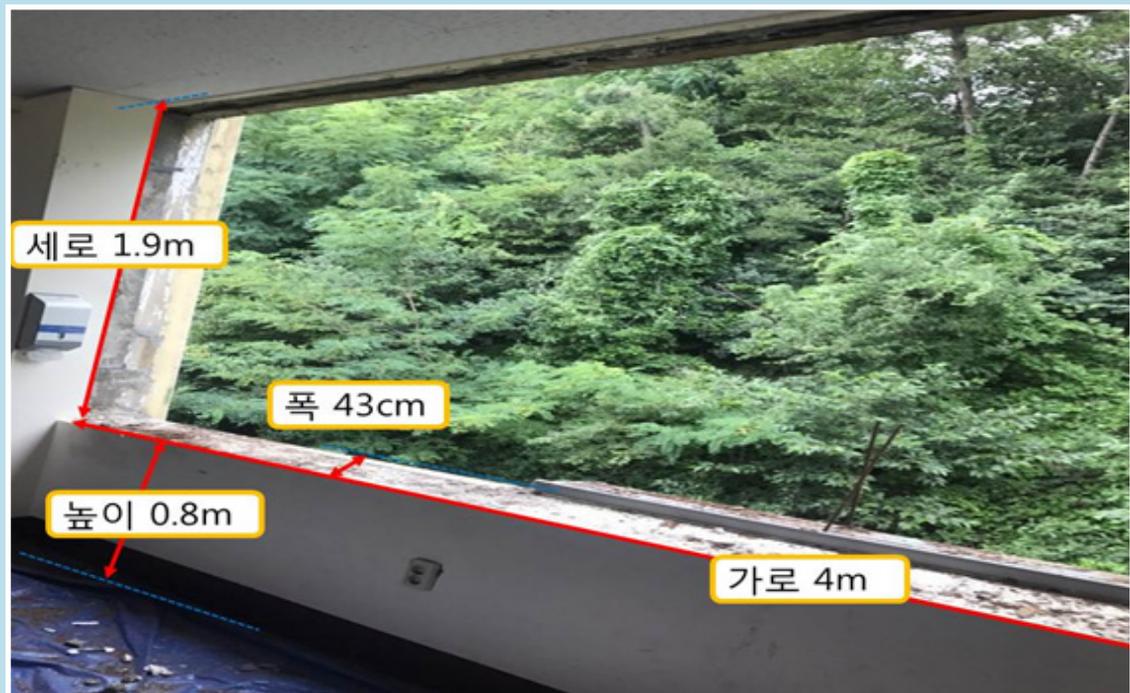
[사진2] 재해발생 당시 해체한 창틀

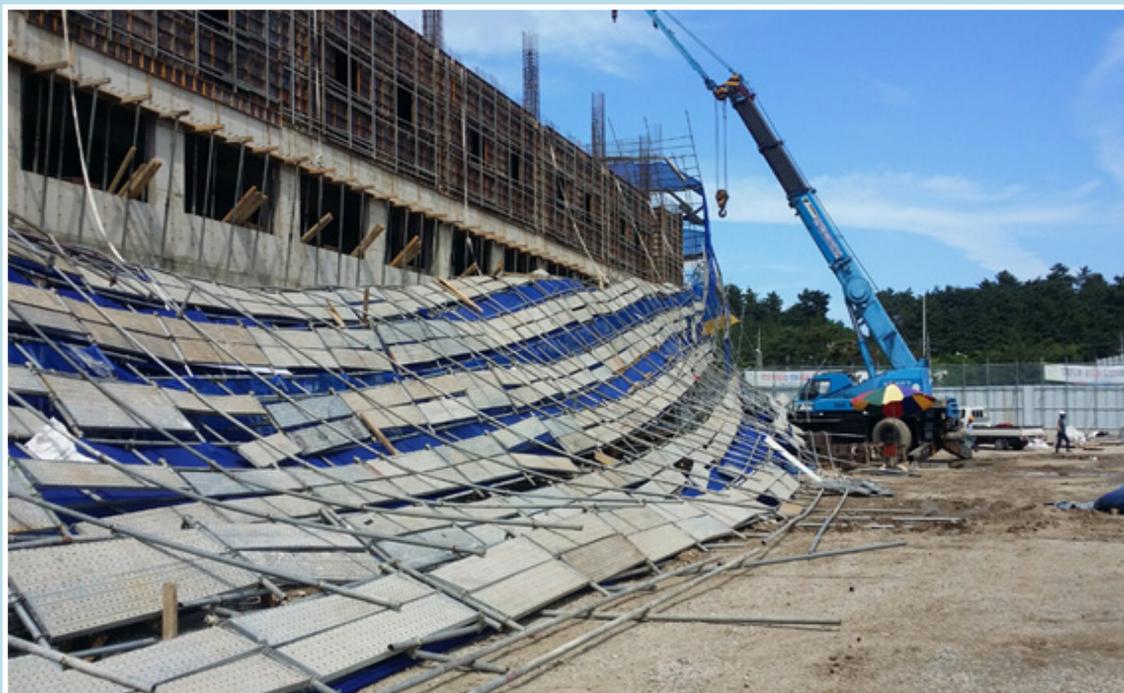
[사진2] 사고발생 전경 2

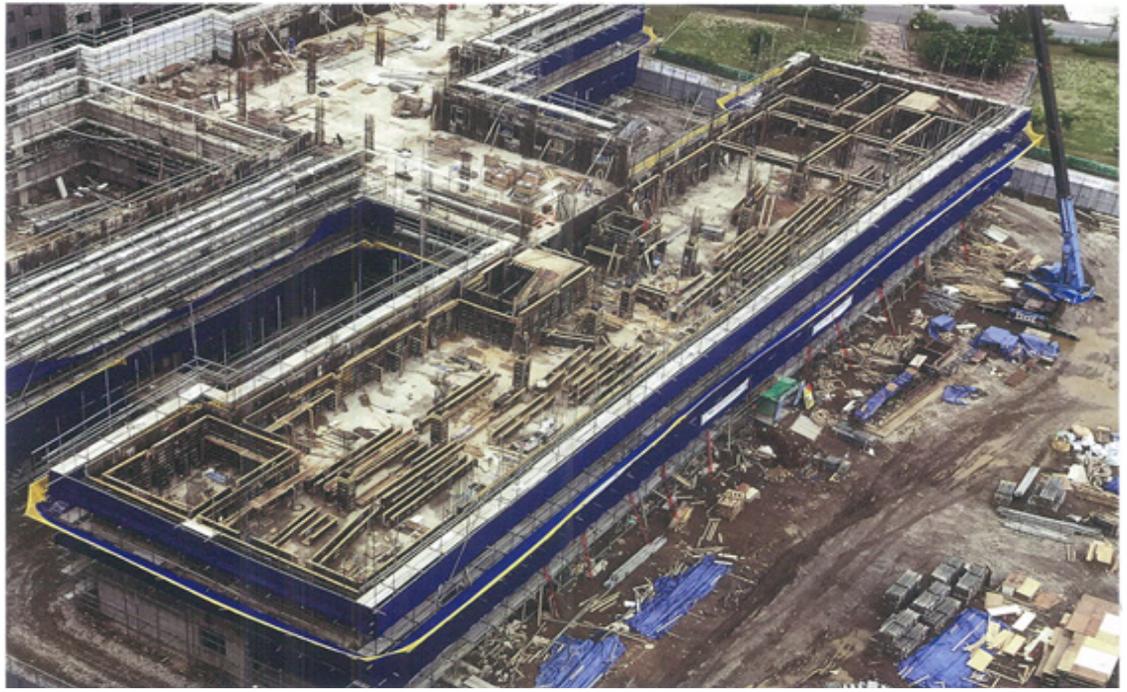
[사진3] 사고발생 전 비계 설치 상태(3층 형틀 시공중 버팀대 11개소)

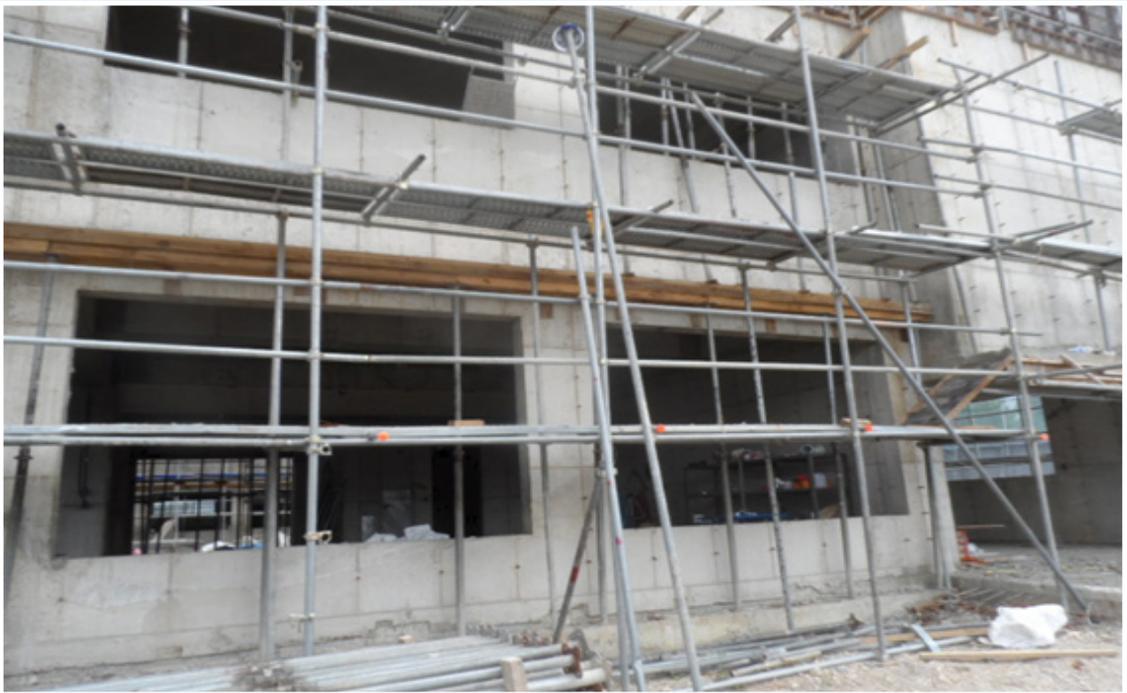
[사진4] 사재(버팀대)설치 상태

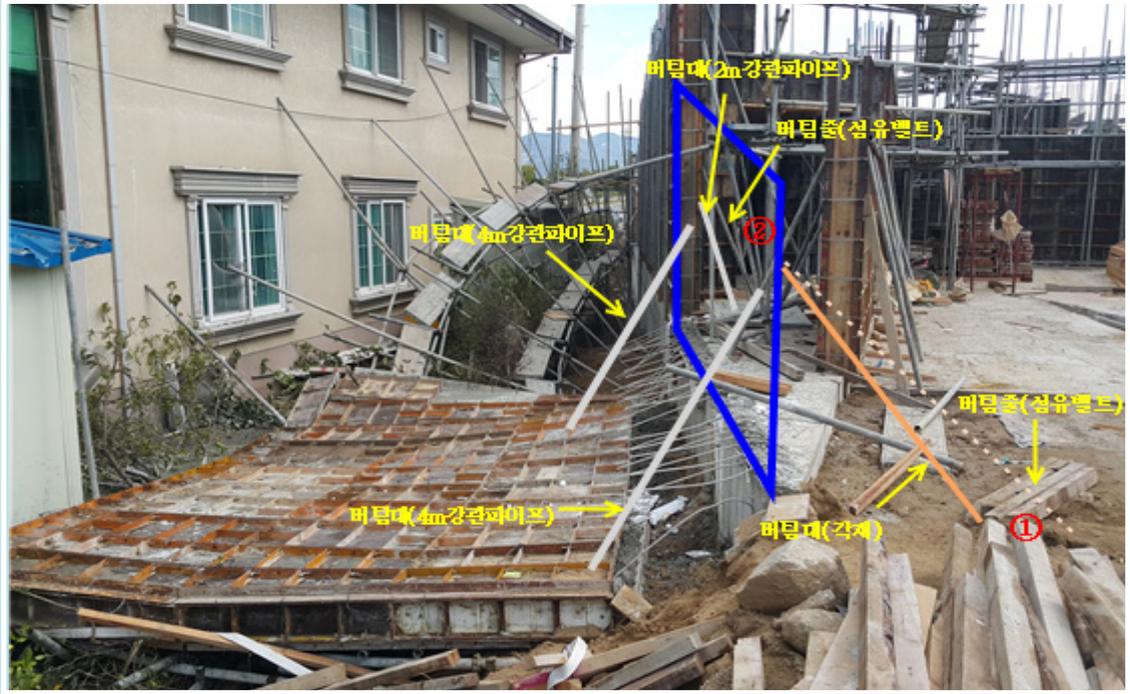
[사진1] 거꾸집 측면지지 상태

◆ 콘크리트의 타설작업 시 안전조치 사항 준수

- 폭이 좁고 높이가 높은 단독 구조물의 벽체는 콘크리트 타설 중 바람의 영향, 펌프카의 압송압력, 거푸집 지지재 손상 등으로 편 하중이 발생할 위험이 있고, 편 하중에 따른 거푸집 무너질 위험이 상존하므로
- 타설시 여러 회로 나누어 분산 타설하여 하부고정 효과를 높이고
- 거푸집 좌·우측 버팀대·버팀줄 및 하부 고정을 구조적으로 검토하여 거푸집 무너지는 힘에 충분히 버틸수 있도록 설치

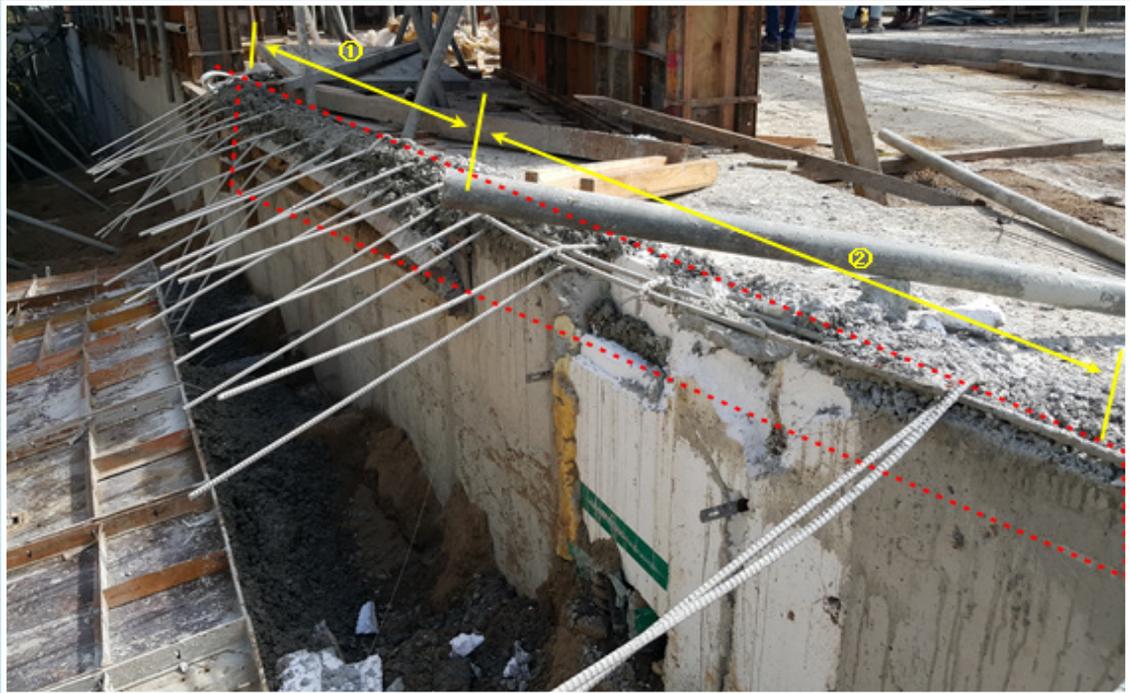
[사진2] 거꾸집 하부지지상태

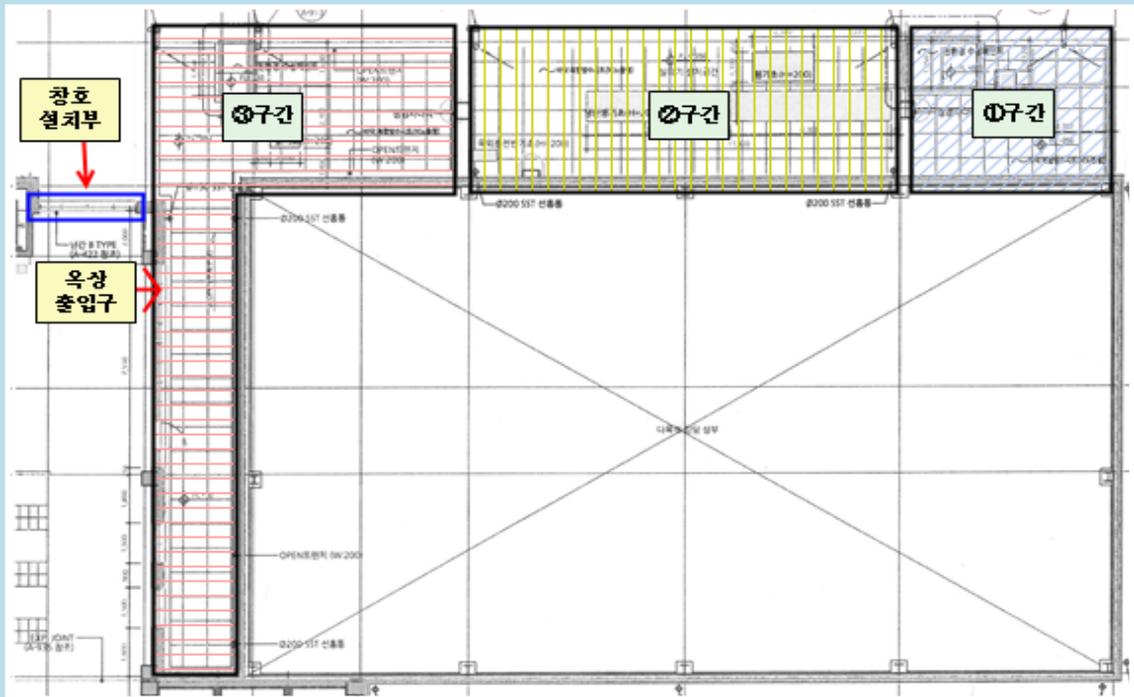
[사진2] 사고당시 미장 작업 구간(평면도) (1구간으로 우회하는 별도 통로 없었음)

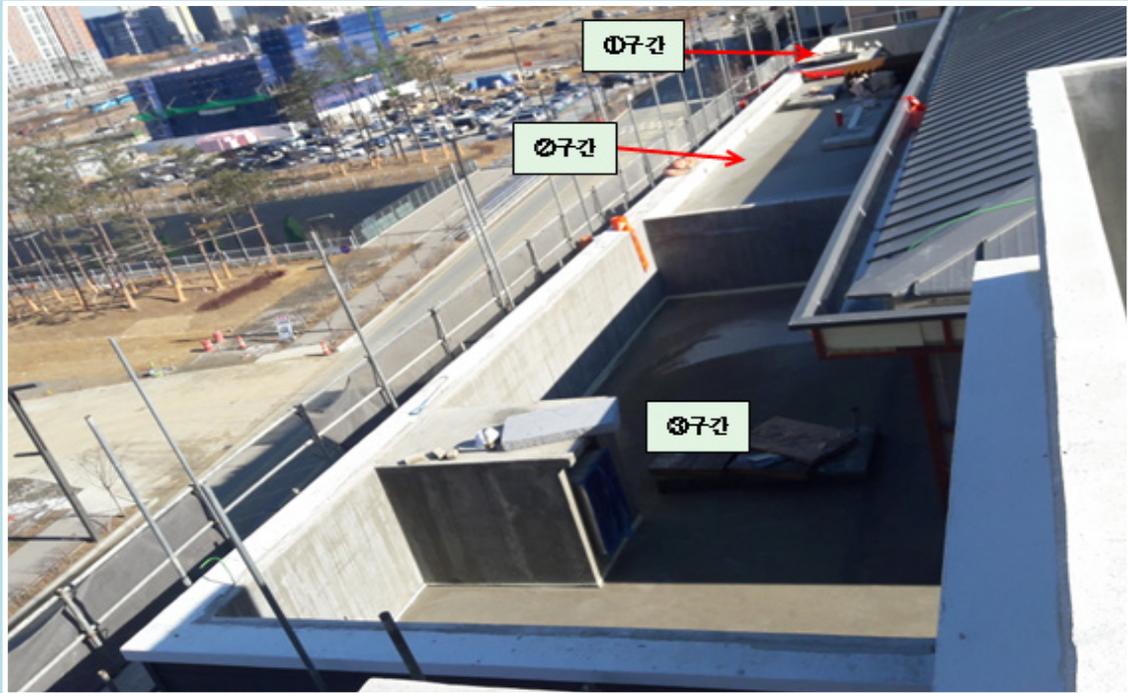
[사진3] 사고당시 미장 작업 구간 (1구간으로 우회하는 별도 통로 없었음)

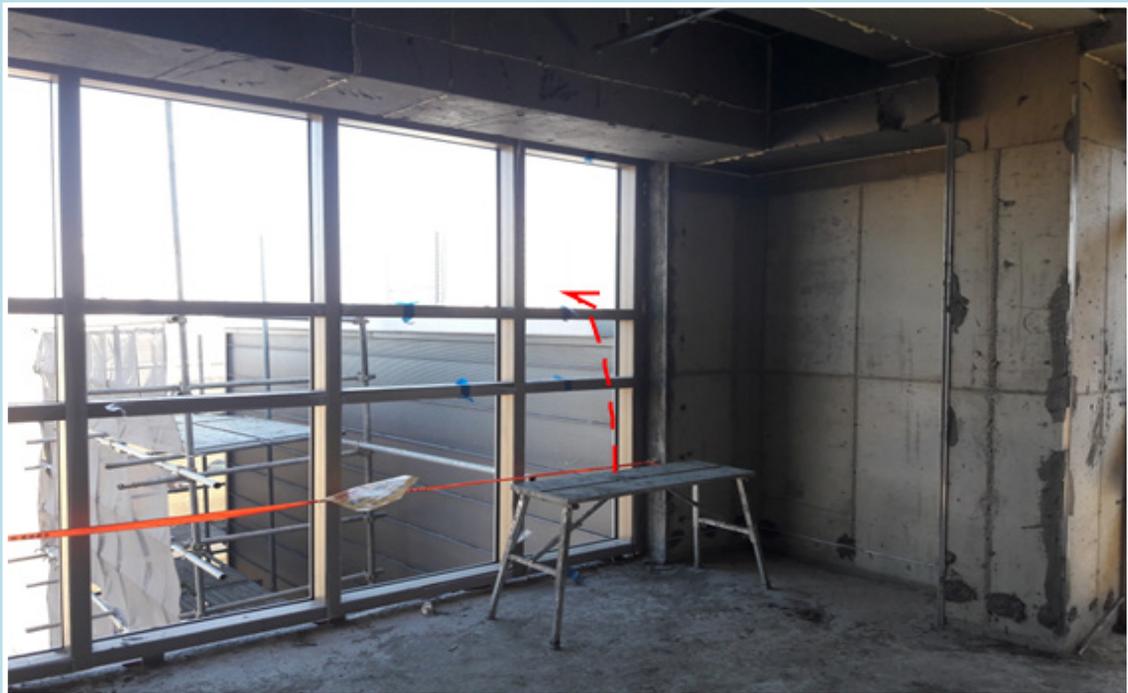
[사진4] 창호설치부를 통해 옥상 난간벽으로 이동한 과정

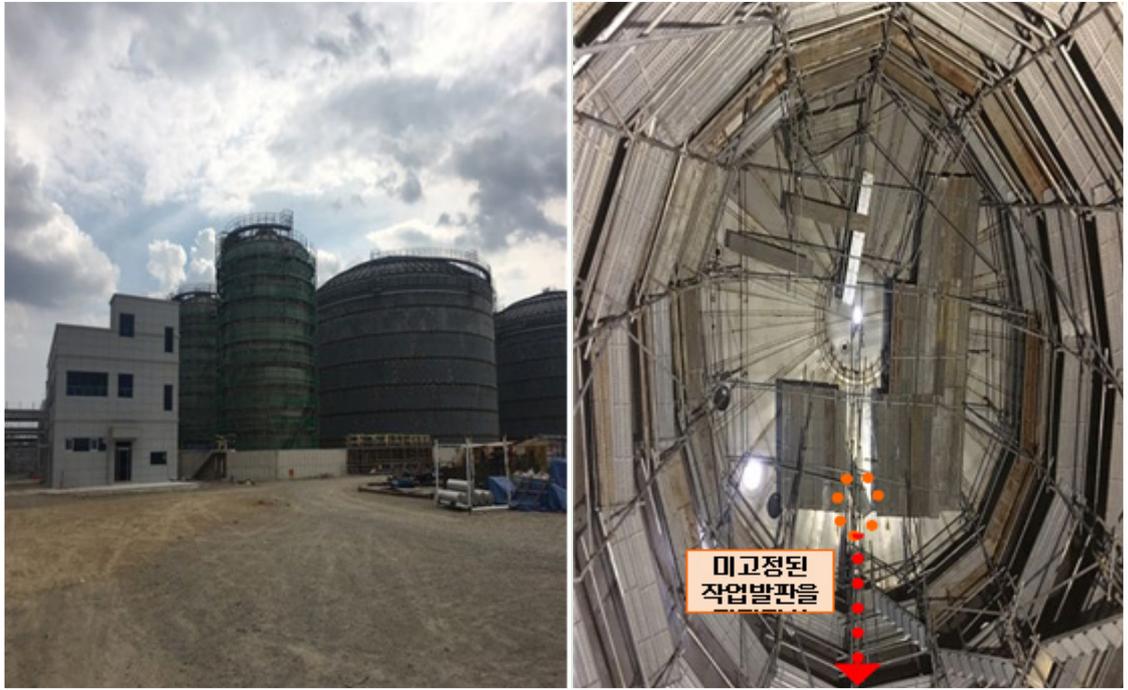
[사진1] 재해발생 현장 전경(내/외부)

◆ 추락방지조치

- 사업주는 탱크 내부 최상부에 작업발판을 설치하는 등 추락의 위험이 높은 장소에서 작업을 할 때에는 하부에 안전방망을 미리 설치하여야 한다.

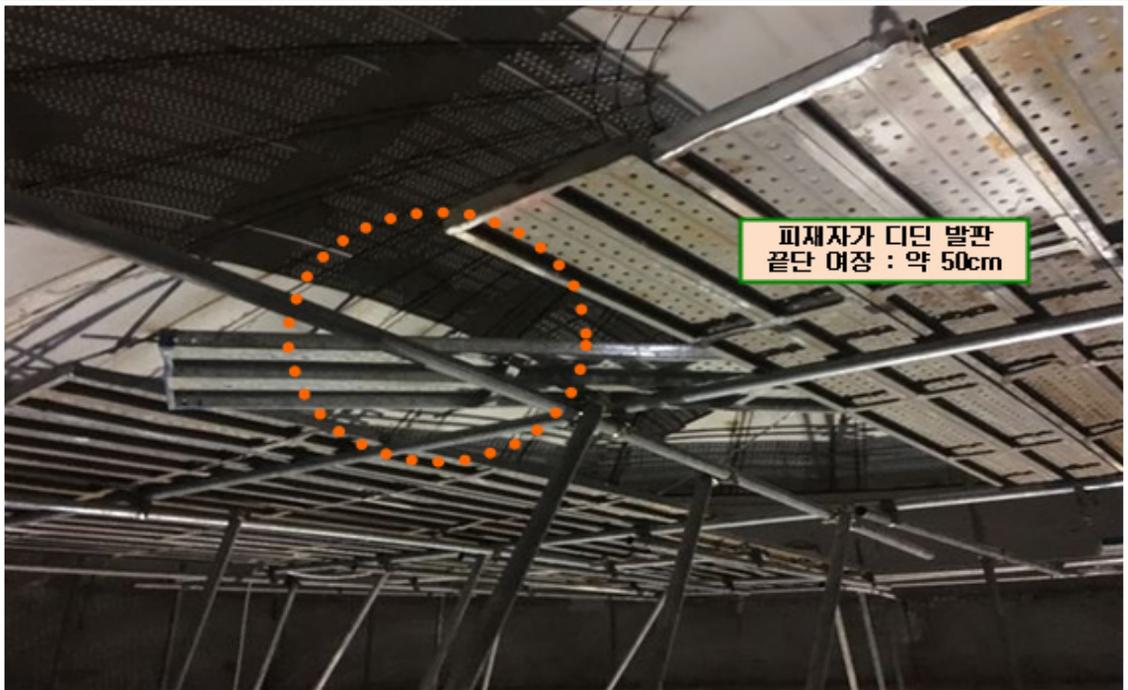
[사진2] 재해자가 작업 중 떨어진 위치(미고정된 작업발판)

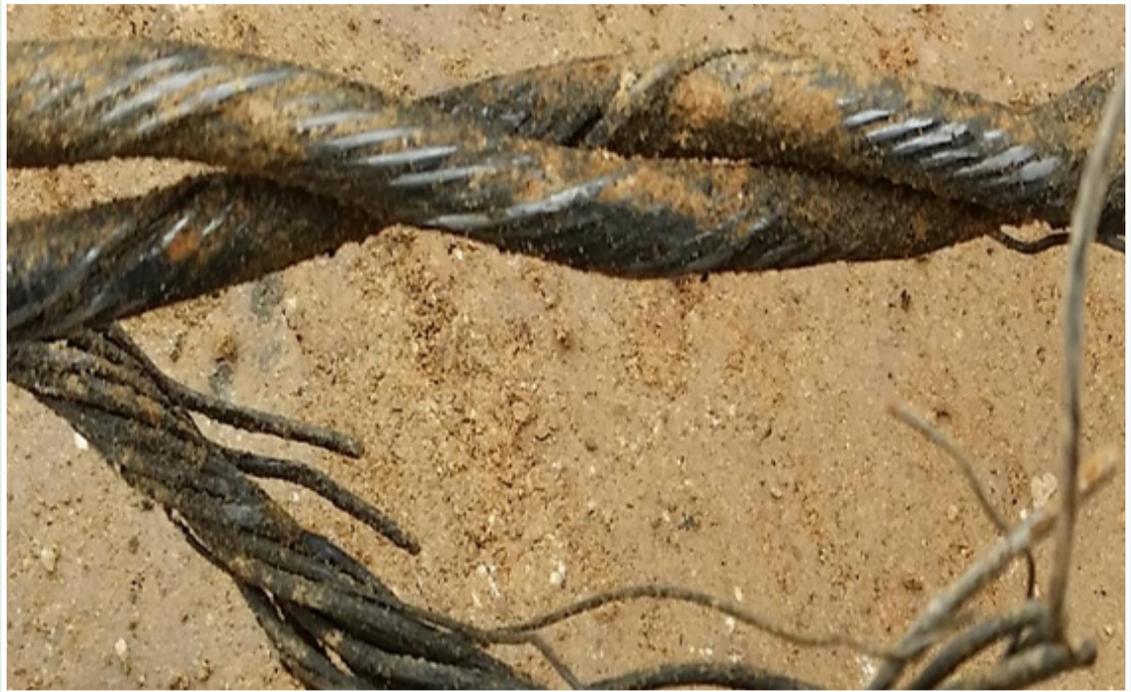
[사진 1] 와이어로프 파단부 주변 마모상태

- ◆ 와이어로프 점검 및적격 와이어로프 교체
 - 드롭해머 인양용 와이어로프의 마모 상태 등을 작업 전 점검하고, 부적격 와이어로프를 절단하거나 교체
- ◆ 드롭해머가 떨어질 위험이 있는 위험 장소에서 작업금지
 - 항타기를 회전 또는 이동하여 드롭해머 등 물체가 떨어져 근로자에게 위험이 없는 상태에서 작업을 실시
- ◆ 파일 항타작업 자동운전 및 안전고리 로프 체결
 - 항타기 운전작업 시 신호수를 배치하여 안전고리 로프 체결 상태 등을 확인 후 작업실시
 - 운전자의 조작 실수 등으로 드롭해머가 불시에 떨어지는 사고를 예방하기 위해 항타기 작업을 자동 모드로 작업을 실시

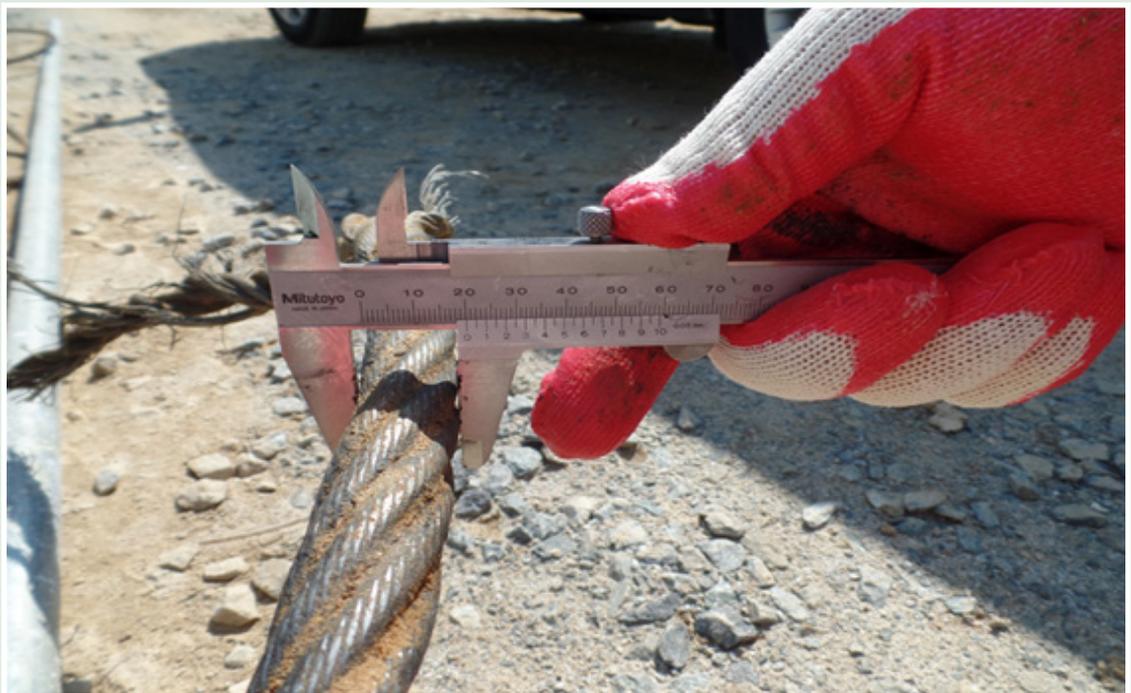
[사진 2] 와이어로프 파단부 주변 지름감소(22.4mm→20mm, ≒10.7%감소)

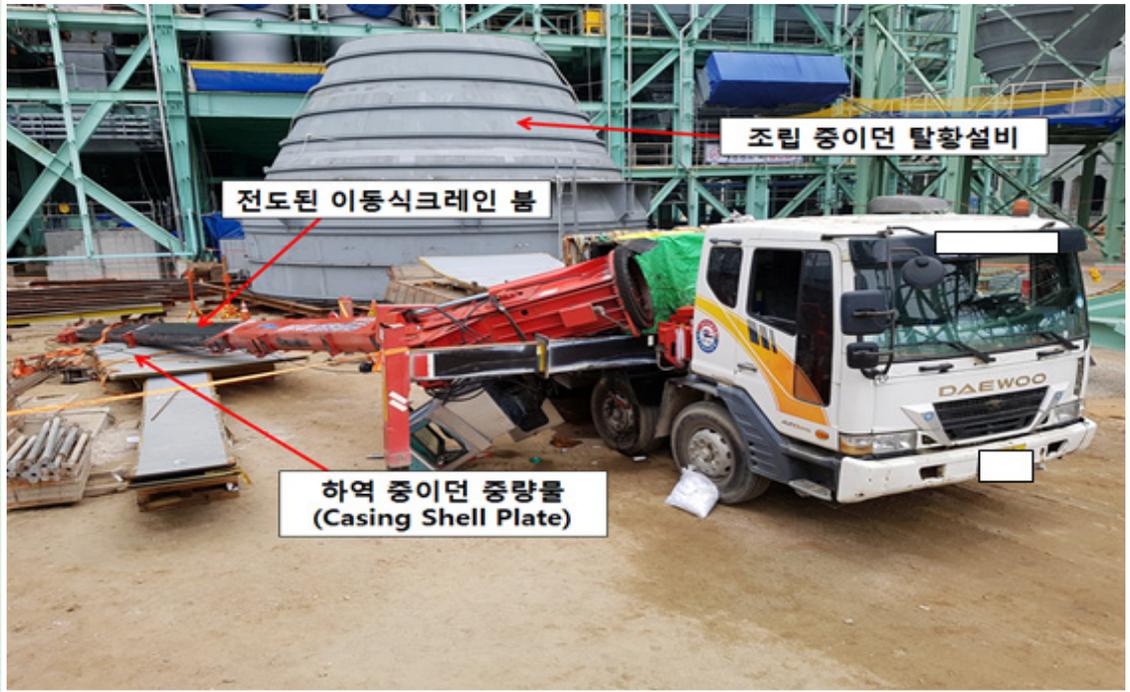
[사진1] 재해발생 현장 전경

- ◆ 이동식크레인 작업 반경에 따른 정격하중 준수
 - 사업주는 이동식크레인을 사용하는 경우에 그 이동식크레인의 구조 부분을 구성하는 강재 등이 변형되거나 부러지는 일 등을 방지하기 위하여 작업반경에 따른 정격하중 등 설계기준을 준수하여 작업하여야 함
- ◆ 중량물 취급 작업계획서 준수
 - 사업주는 중량물 취급 작업 시 근로자의 위험을 방지하기 위하여 작업계획서를 작성하고 작업계획서를 준수하여 작업을 하여야 함
- ◆ 이동식크레인 턴테이블 볼트 등 사전점검 철저
 - 이동식크레인 반입 및 사용 전 턴테이블 고정용 볼트 등 주요 구조부에 대해서 비파괴검사 등 사전점검 철저

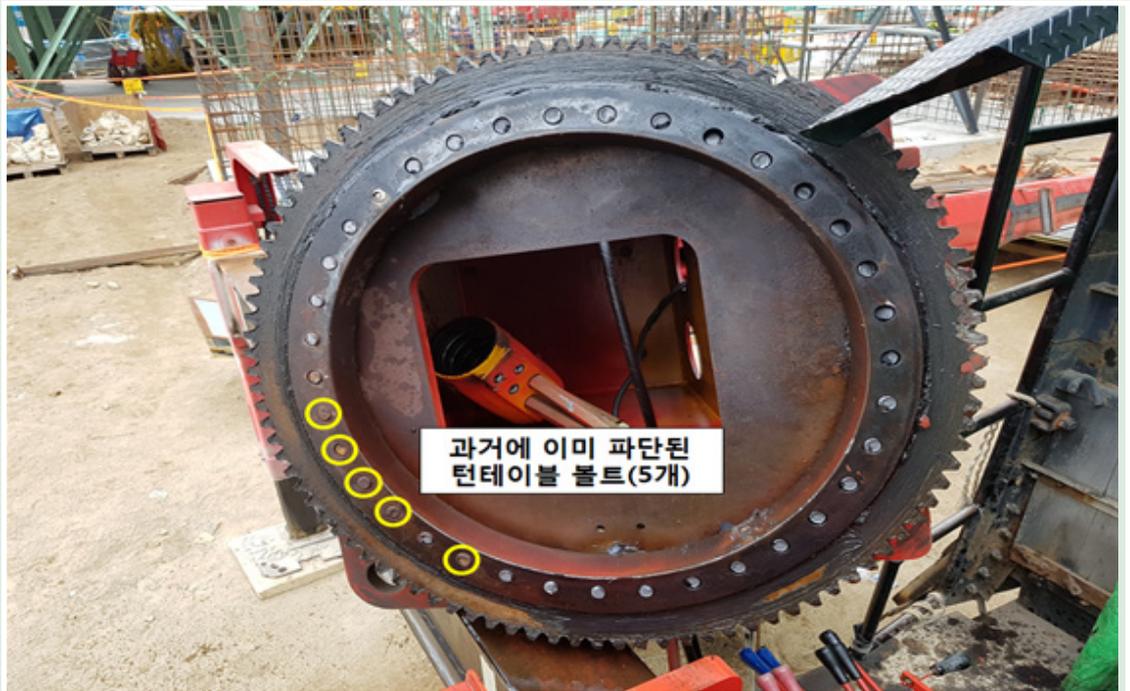
[사진2] 이동식크레인 턴테이블 볼트 파단면

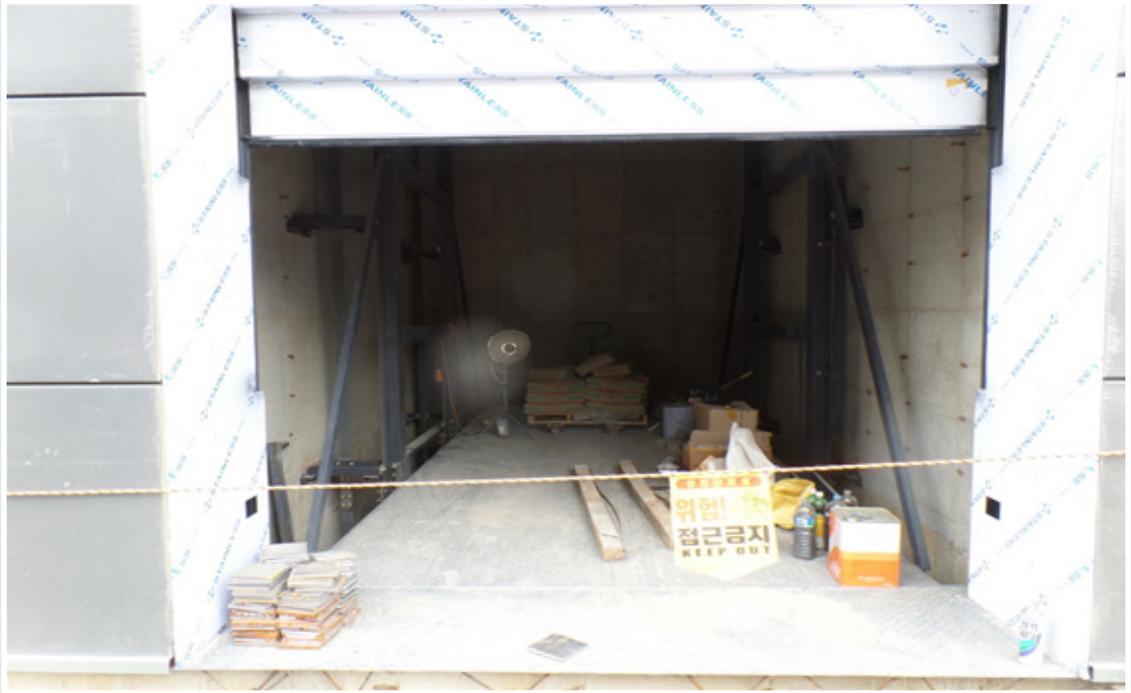
[사진1] 재해조사 당시 카리프트 내부전경

- ◆ 출입금지 조치 실시
 - 사업주는 사업장에 카리프트의 설치·조립·수리·점검 또는 해체작업을 하는 경우에는 관계 근로자가 아닌 사람의 출입 금지조치 및 그 취지를 보기 쉬운 장소에 표시하여야 함.
- ◆ 카리프트 조작반에 잠금장치 설치 철저
 - 사업주는 카리프트 조작반에 잠금장치를 설치하는 등 관계근로자가 아닌 사람이 카리프트를 임의로 조작함으로써 발생하는 위험을 방지하기 위하여 필요한 조치를 하여야 함.

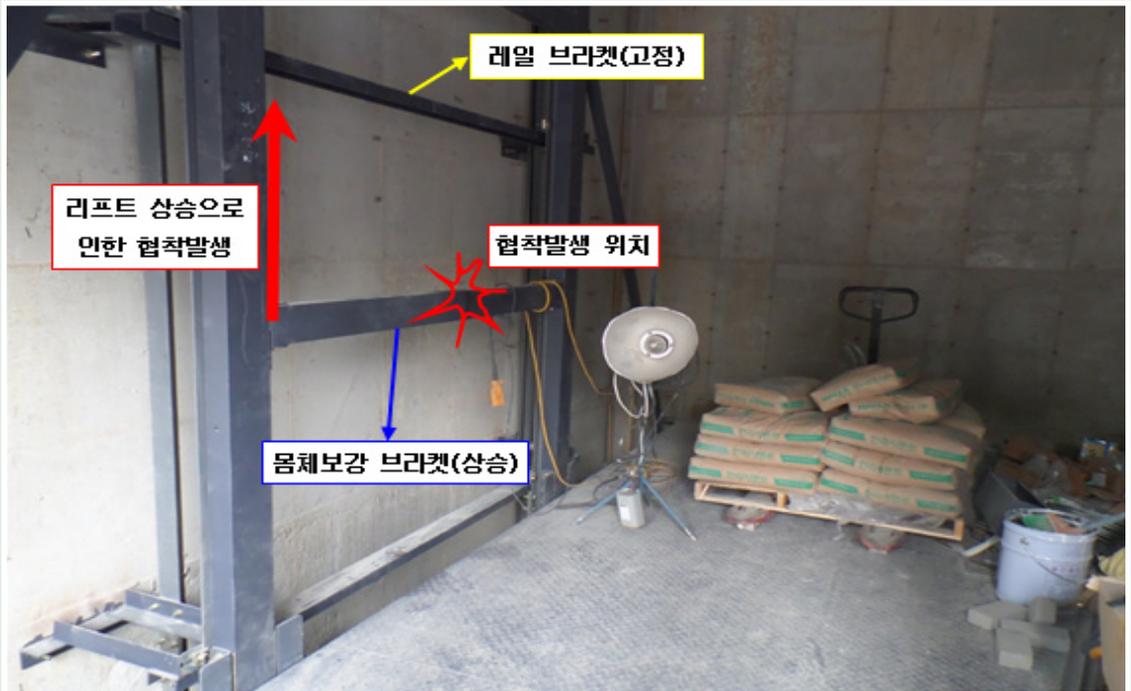
[사진2] 카리프트 내부 재해발생 위치

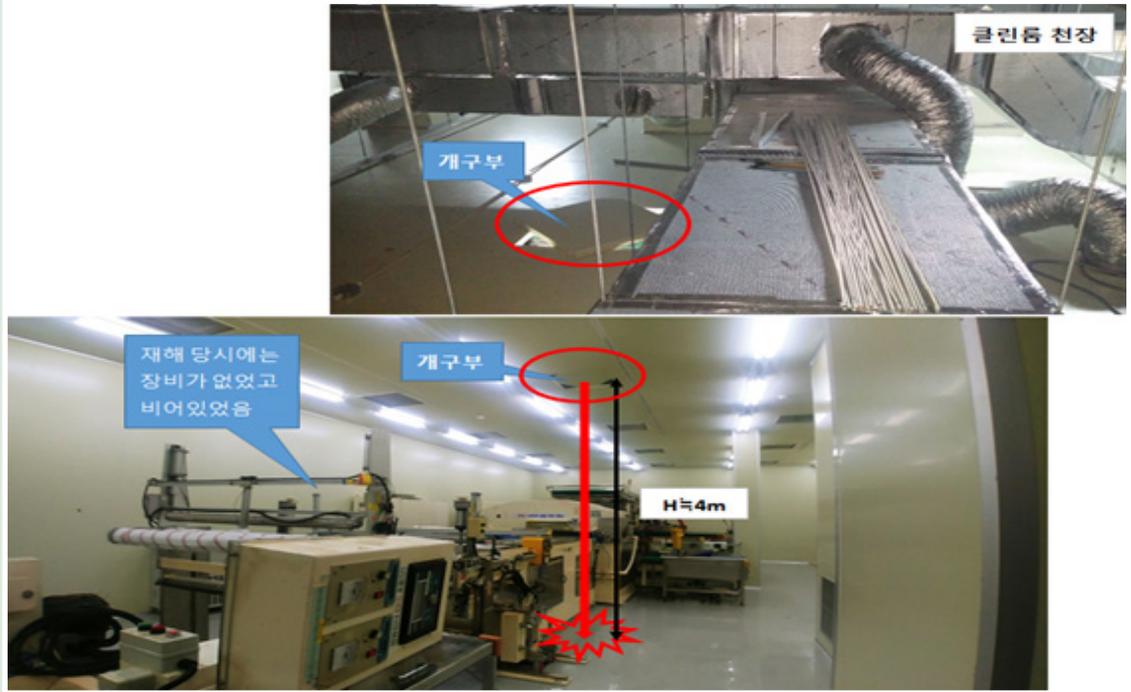
[사진1] 재해발생 장소 전경(재해당시 천장 개구부는 개방상태)

- ◆ 개구부 덮개 등 추락방지조치 실시
 - 클린룸 천장에서 보온재 설치 작업 시 개구부에 덮개(가능한 밀폐형 보다는 철망 구조)를 설치해야 하며 뒤집히거나 떨어지지 않도록 고정하고, 어두운 장소에서도 알아볼 수 있도록 개구부임을 표시 하여야 함.
- ◆ 안전모 등 개인보호구 착용
 - 근로자가 추락할 위험이 있는 장소에서 작업을 할 경우 안전모 등 개인보호구를 지급하고 착용하도록 하여야 함.

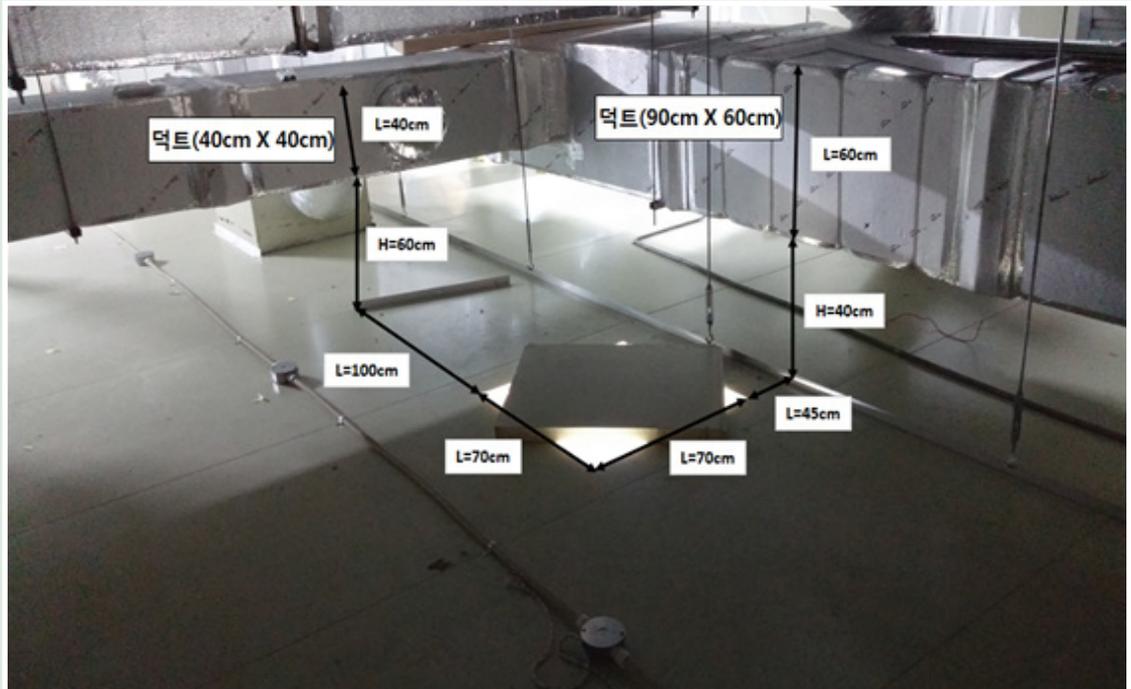
[사진2] 1층 클린룸 속 덕트 및 개구부 상태

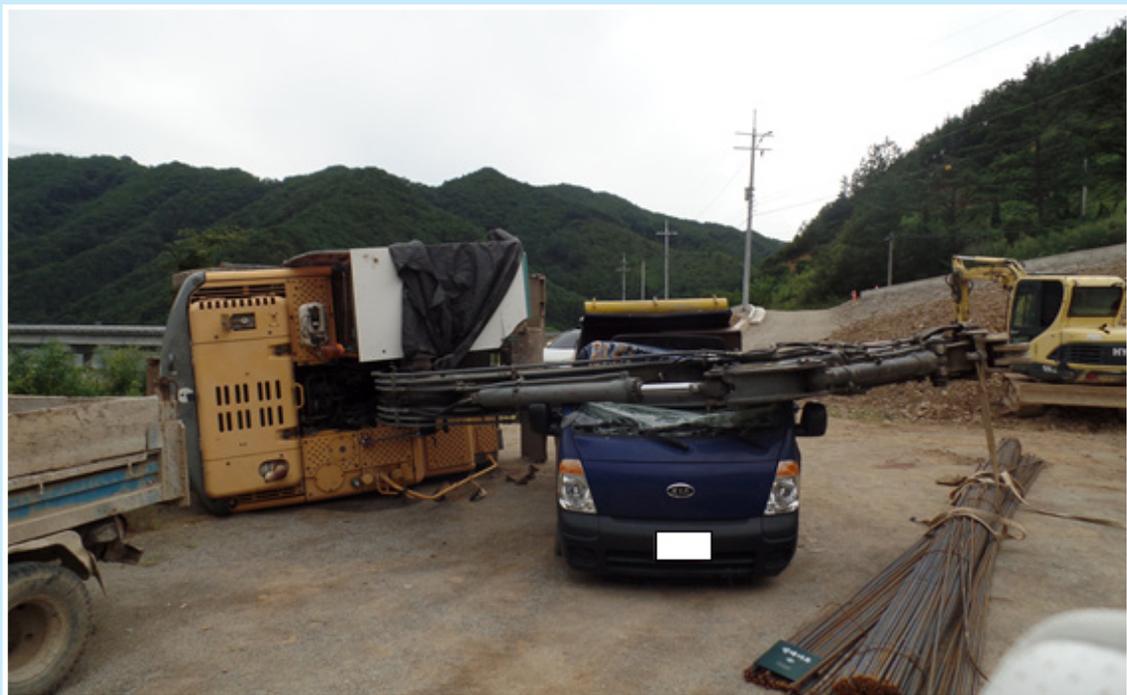
[사진2] 전도된 굴삭기

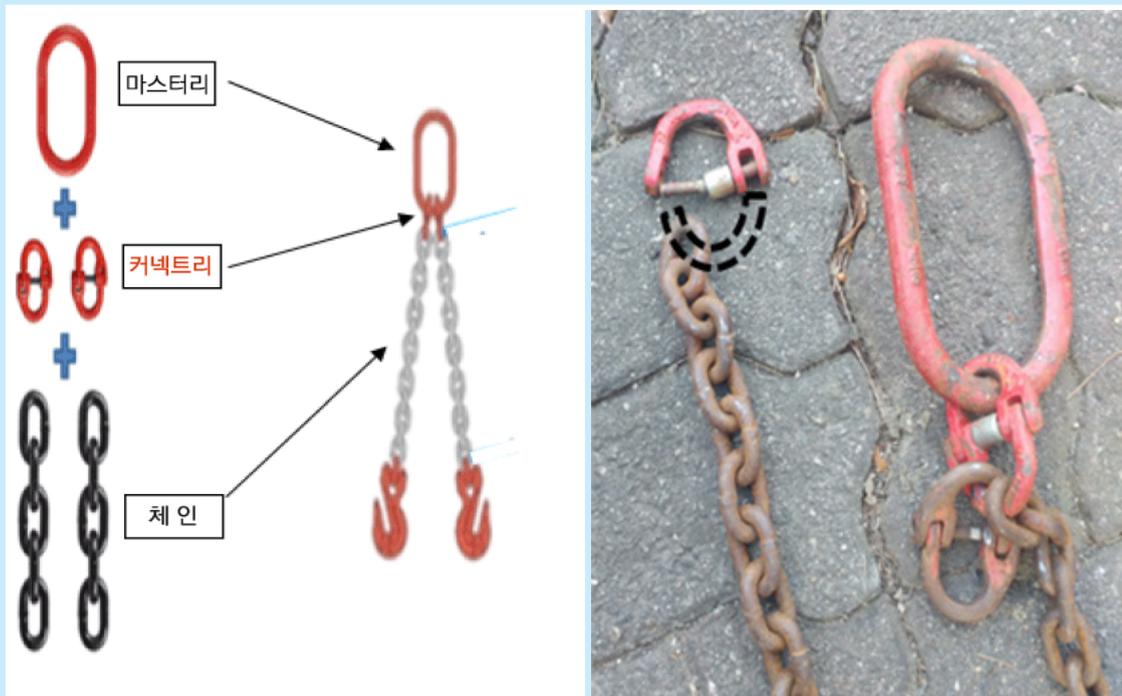
공사명	산업단지 공업용수 공급사업	발생일시	2017. 9. 25(월)
재해형태	맞음	재해정도	사망 1명
소재지	충북 청주시 흥덕구	공사규모	배수관로 1,958m 송수관로 1,590m
재해개요	2017.09.25.(월) 충북 청주시 소재 산업단지 공업용수 공급사업 현장에서 화물차에 적재된 공업용수관 (L=9.1m)을 굴삭기에 달기체인을 연결하여 하역작업 중 달기체인 부재(커넥팅링)가 하중에 버티지 못하고 파손되어 관이 낙하하면서 하부에 있던 재해자(작업반장)가 낙하하는 체인 및 관에 머리를 맞아 사망한 재해임

[사진1] 달기체인 부분 개념도 및 파손위치

- ◆ 해당 중량물 인양에 적합한 양중용 달기구 사용
 - 중량물 인양시 사전에 sling rope 각도 변화(취급각도)에 따른 안전하중 값을 고려하여 줄길이 안전수칙 준수
 - 달기구의 강도 검토시 줄길이 각도에 따른 달기구에 걸리는 하중 검토하여 안전계수 준수 (혹, 샤클, 클램프 등의 경우 : 3이상)
- ◆ 양중용 달기구의 변형 여부 등 사전점검 철저
 - 혹, 샤클, 클램프 및 링 등 철구로서 변형·균열 여부에 대해 사전점검 실시
- ◆ 중량물 취급관련 작업계획 수립 및 관리감독 철저
 - 중량물 취급작업 시 근로자의 위험을 방지하기 위해 작업장 및 해당 작업에 대해 사전조사를 하고 조사 결과를 고려하여 낙하·협착 등의 위험을 예방할 수 있는 안전대책을 포함한 작업계획 수립·시행

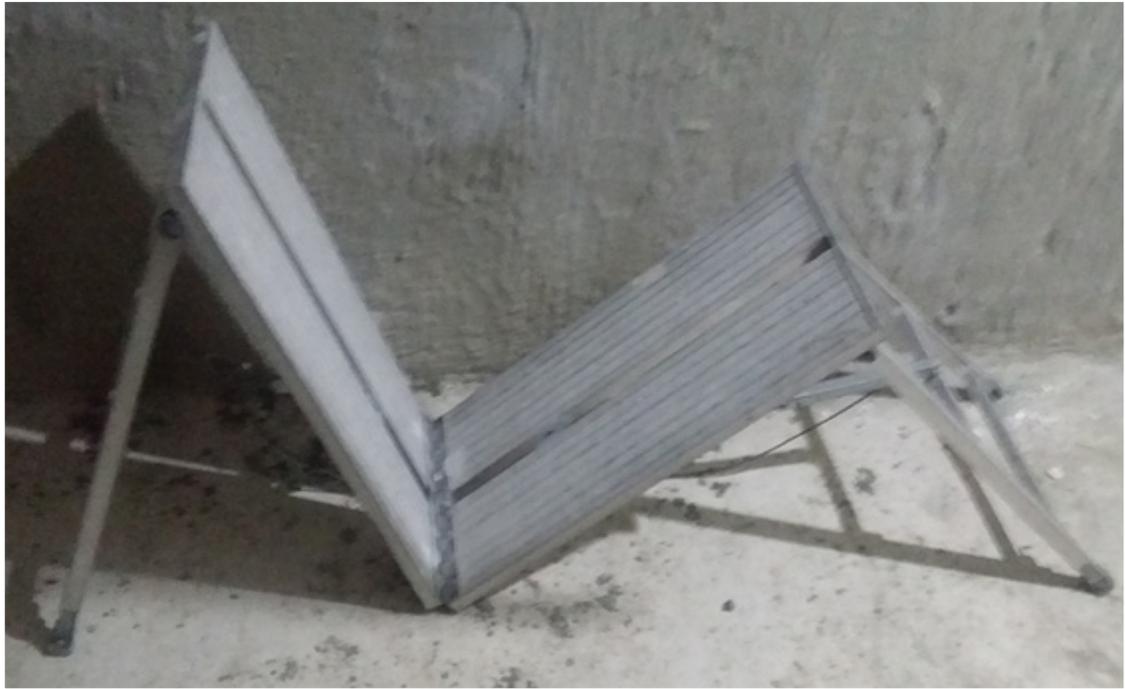
공사명	00 리모델링 공사	발생일시	2017.10.20(금) 15:50분경
재해형태	넘어짐	재해정도	사망 1명(미장조공)
소재지	부산광역시 북구 화명동 소재	공사규모	지상 8층 1개동, 리모델링 공사
재해개요	2017. 10. 20.(금) 15:50분경 부산시 화명동 소재 00리모델링 공사 현장에서(주)OO 소속 재해자가 화장실 내부 미장작업 중 말비계(높이:75cm)상부에서 몸의 중심을 잃고 넘어지면서 콘크리트 벽에 머리를 부딪혀 병원 후송 치료 중 사망함

[사진1] 연결지지대 고정핀이 이탈되면서 꺾여 접혀짐

- ◆ (말)비계의 재료 이상 유무 확인
 - 사업주는 비계의 재료로 변형·부식 또는 심하게 손상된 것을 사용해서는 아니 된다.
- ◆ 안전모의 지급 및 올바른 착용
 - 사업주는 근로자가 말비계 위에서 작업을 할 때에는 근로자의 불안정한 행동이나 작업발판의 결함으로 인한 위험에 대비하여 안전모를 지급하고 턱끈을 조여매는 등 올바른 방법으로 착용토록 하여야 함

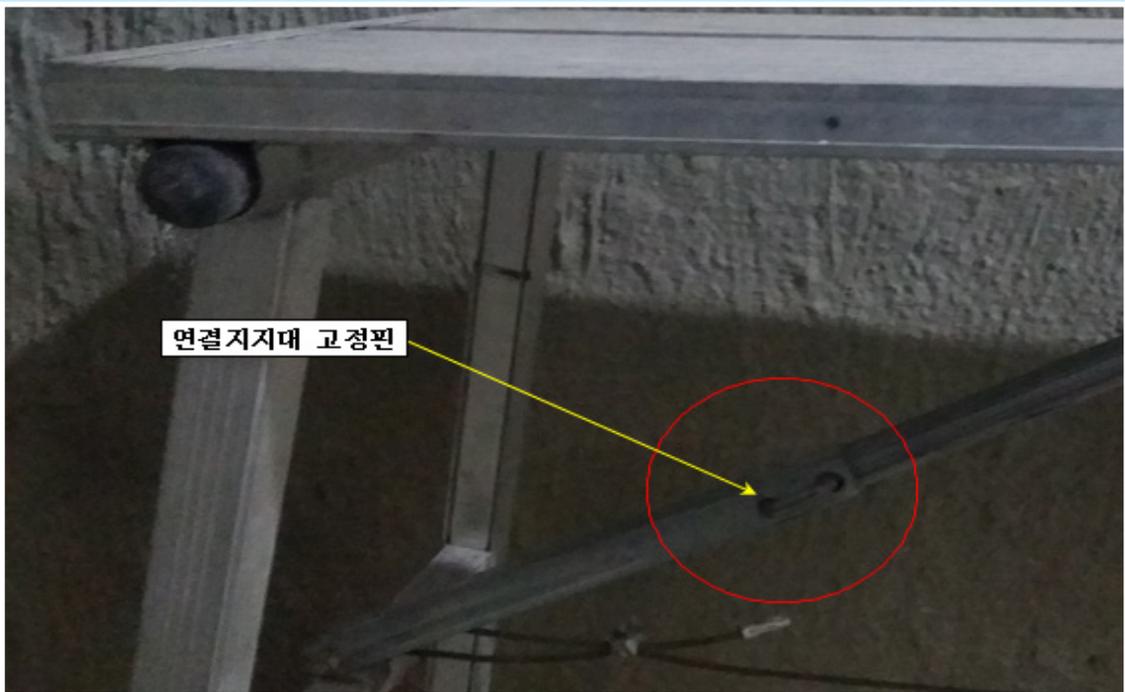
연결지지대 고정핀

[사진2] 연결지지대 고정핀(재해당시 사용한 말비계와 비슷한 말비계)

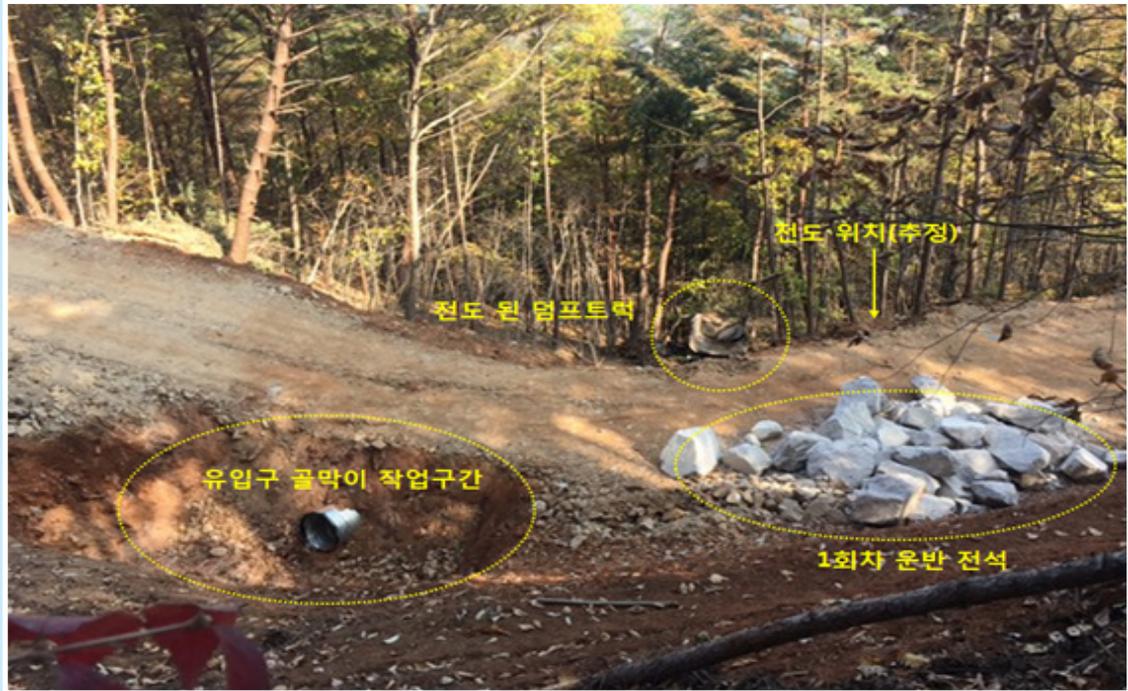
[사진1] 재해발생 현장 전경

◆ 차량계 건설기계 전도 등의 방지 조치

- 사업주는 덤프트럭 등 차량계 건설기계를 사용하는 작업을 할 때에 기계가 넘어지거나 굴러떨어짐으로써 근로자가 위험해질 우려가 있는 경우에는 유도하는 사람을 배치하고, 지반의 부동침하, 갓길의 붕괴방지 및 도로 폭을 유지한 뒤 작업을 하도록 하여야 한다.
