건설재해 예방할 수 있다.

건설 중대재해 사례와 대책

2018. 5

산업재해예방
안전보건공단

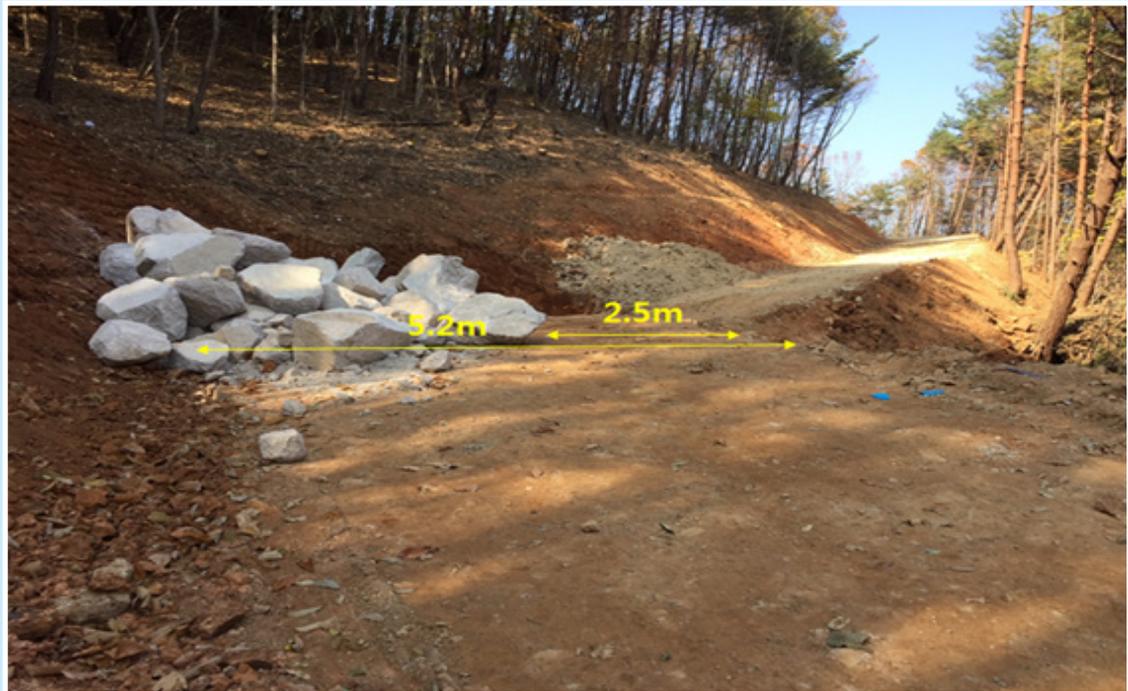
[사진2] 1차 전석운반으로 인한 도로 폭 감소(5.2m → 2.5m)

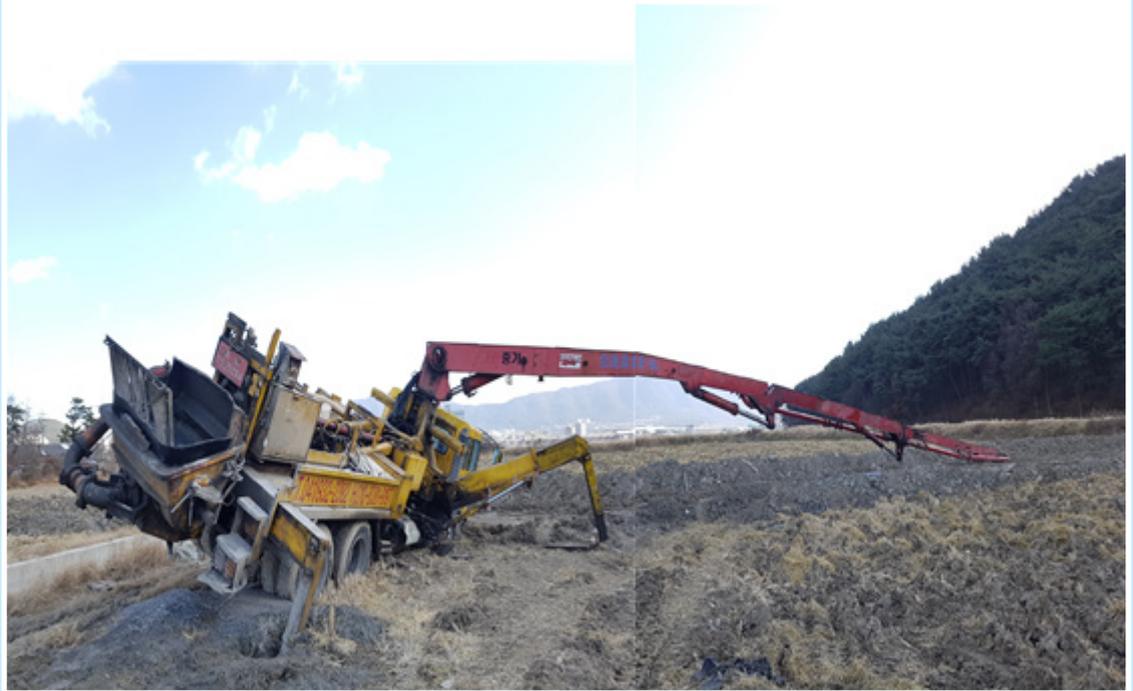
[사진 1] 전도된 콘크리트 펌프카 1

- 사업주는 펌프카를 사용하여 콘크리트 타설시에는 작업 중 지반의 침하가 우려되는 경우 지반의 치환, 아웃트리거의 받침을 견고하게 설치하고 지지면적을 넓혀주는 등의 방법으로 펌프카가 요구하는 지내력을 확보하여야 하고,
- 노후 장비임을 감안하여 아웃트리거의 손상에 대비하여 구조부에 대한 이상여부를 점검하여야 함.

◆ 사전조사 미 실시 및 작업계획서 미작성

- 사업주는 펌프카와 같은 차량계 건설기계 작업시 지반의 침하 등으로 인한 근로자의 위험을 방지하기 위하여 해당 작업장소의 지반 상태 등에 대한 사전조사를 하고,
- 사전조사를 근거로 지반 침하에 대한 보강대책 수립 및 작업방법에 대하여 작업계획서를 작성하고 작업계획서에 따라 작업하여야 함.

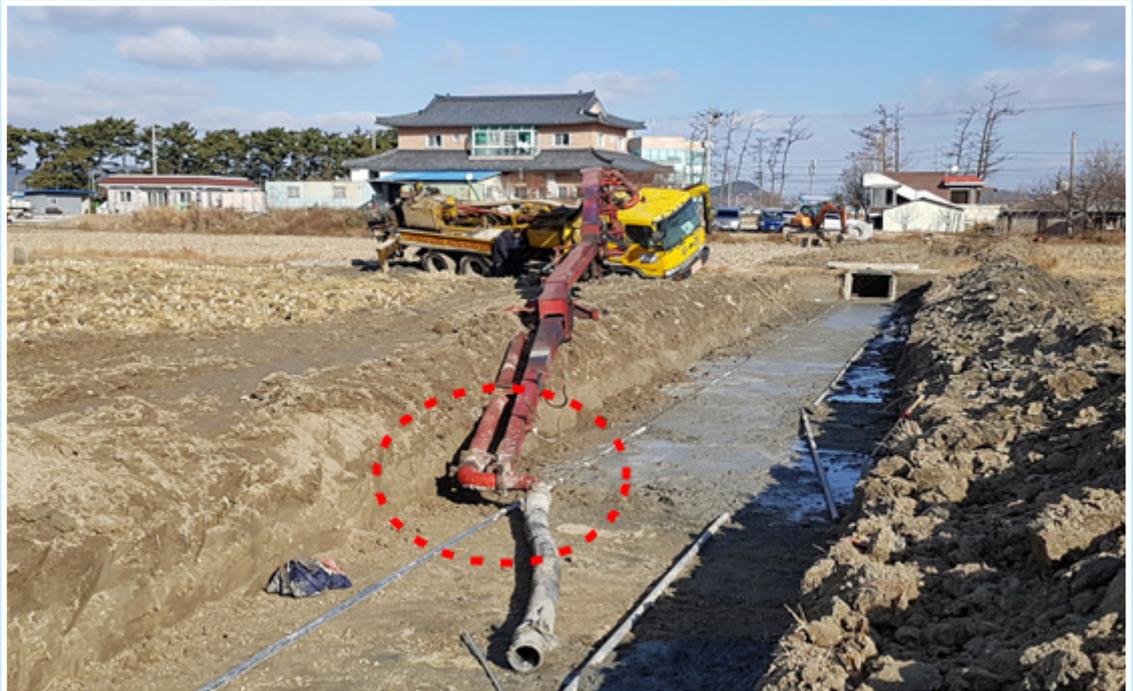
[사진 2] 전도된 콘크리트 펌프카 2
