## 재해 개요

- 2019년 11월 22일(금) 17:40경 지방도 확포장공사 가스배관 이설공사 현장에서 가스배관(직경 500mm) 내부에 들어가 용접작업 하던 작업자가 갑자기 의식을 잃고 쓰러져 병원에서 이송, 치료 받던 중 2019년 12월 12일(목)에 사망함

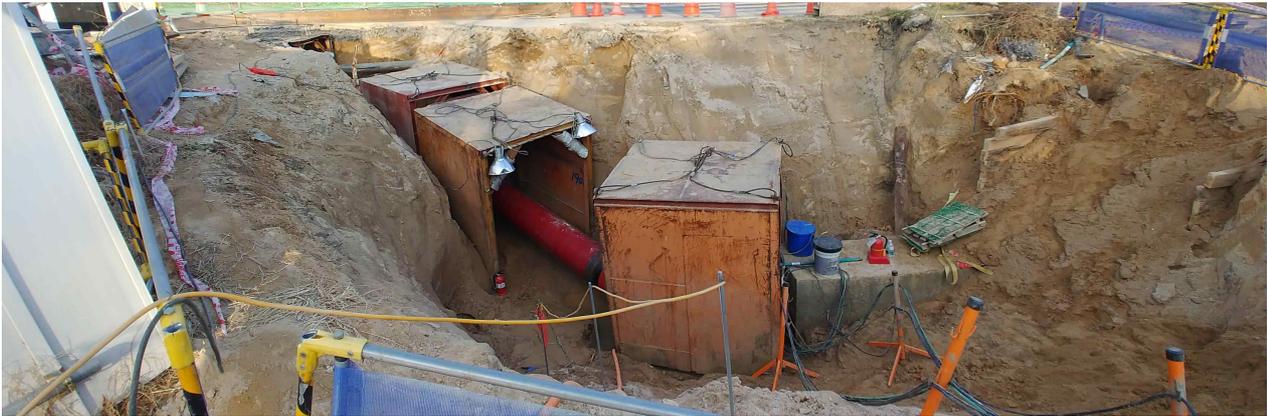
- 곡관 용접 작업 시 배관 내부 용접 비드에 불량이 발생하여 배관 내부로 작업자가 직접 들어가 용접 비드를 확인하고 그라인딩 하는 작업을 안전·보건 조치없이 실시
- 부득이 배관 내부 작업을 실시할 경우 배관 내부의 공기 상태를 측정하고 이상이 있는 경우 충분히 환기 후 작업을 실시해야하나 측정 및 환기 미실시
- 관리감독자가 밀폐공간 작업에 대한 유해·위험 방지 업무를 실시하고, 작업상황을 감시할 수 있는 감시인을 지정하여 배치하여야하나 미배치
- 비상시에 근로자를 구출할 수 있는 대피용 기구를 비치하여야 하나 미비치
- 밀폐공간에서 작업을 하는 경우 안전작업에 관한 사항을 작업근로자에게 교육 미실시

- 배관 용접 작업 시 내부 용접면 확인이 필요 할 경우 배관 내부에 들어가지 않고 확인할 수 있는 대책 수립(예. 내시경 카메라 등)
- 질식위험공간 파악 및 밀폐공간작업 프로그램 수립·시행
- 질식위험 공간에서 작업 시 안전·보건 조치
  - 작업 전 공기상태 측정, 작업 전·중 환기, 감시인 배치 등
- 비상시에 사용할 수 있는 대피용 기구 비치
- 밀폐공간작업에 대한 특별안전교육 등 실시
