## 재해 개요

- 2020.09.04.(금) 17:00경 OO건설(주) O-OBL 아파트 건설공사 O공구 현장에서 지하주차장 상부 슬래브 거푸집의 하부 강관 동바리 보강 작업 중, 기 설치된 슬래브 거푸집이 넘어지면서 하부 작업자 3명이 깔려 재해자(형틀목공)가 사망하고 2명이 부상당한 재해임.

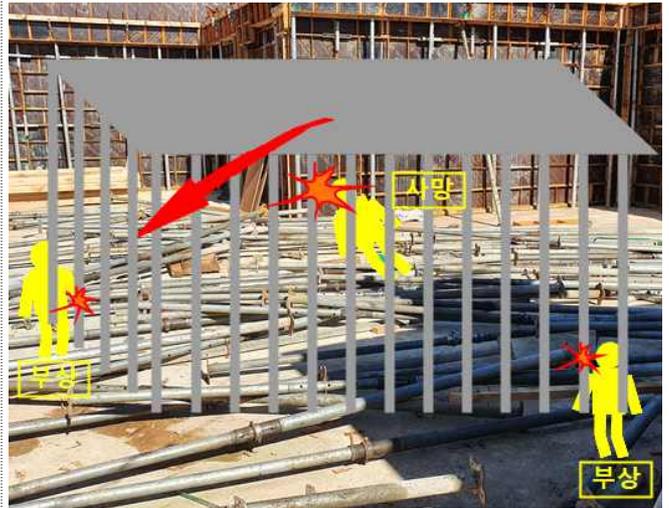
- 거푸집동바리 등의 안전조치 미실시
  - 거푸집을 조립하는 경우에는 거푸집이 외력에 견딜 수 있고 넘어지지 않도록 견고한 구조의 긴결재, 버팀대 또는 지지대를 설치하는 등 필요한 조치를 하여야 하나 전도방지용 와이어로프를 해체하여 슬래브 거푸집이 넘어짐.
- 전도의 방지 조치 미실시
  - 슬래브 거푸집 및 강관 동바리 등이 넘어지지 않도록 지지하는 등 안전 조치를 하지 않아 슬래브 거푸집이 넘어짐.

- 거푸집동바리 등의 안전조치 실시
  - 거푸집을 조립하는 경우에는 거푸집이 외력에 견딜 수 있고 넘어지지 않도록 전용철물을 사용하여 수평연결재를 설치하거나 버팀대 또는 지지대를 외력에 견딜 수 있는 강도로 설치하는 등의 조치 실시 철저
- 전도의 방지 조치 실시
  - 슬래브 거푸집 및 강관 동바리 등이 넘어지지 않도록 견고히 지지하는 등 안전 조치 실시 철저
