재해 개요

- 2021. 4. 22.(목) 16:50분경 경상남도 창원군 소재 0000건설공사 현장에서 석축 면 줄눈작업을 마치고 공사 중 발생한 시멘트 포대 등을 수거하기 위해 진입한 차량(1톤, 화물자동차)이 원인 미상의 사유를 정차하지 못하고 석축 상부에 서있던 작업자 2명을 충돌하여 차량과 함께 석축 아래로(1.8m) 떨어져 1명 사망, 1명 부상을 당한 재해임

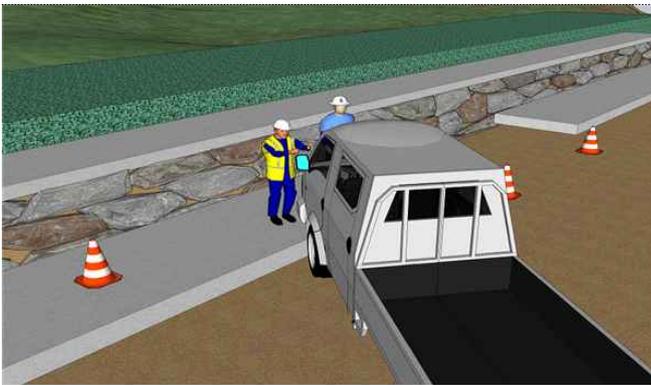
① 개인차량을 이용하여 폐기물 등을 옮기기 위해 석축 상부에서 대기하던 중

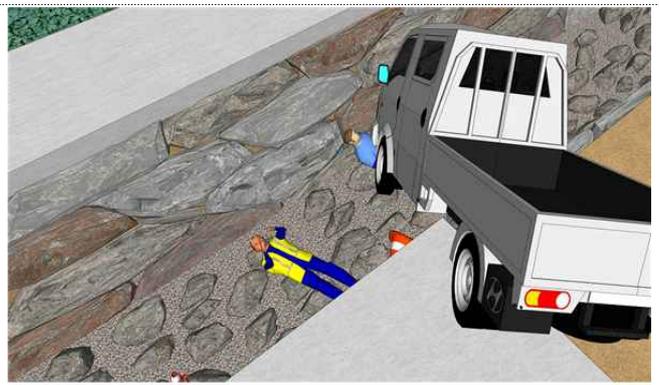
② 차량에 부딪혀 석축 아래로(h=1.8m) 떨어지며 석축면과 차량사이에 끼임

- 작업계획서 작성 미흡(안전보건규칙 제38조)
 - 화물자동차 등 차량계 하역운반 기계를 사용하여 작업하는 경우, 근로자의 추락 및 협착 등 재해예방을 위해 차량계 하역운반기계를 사용하는 작업 별로 작업계획서를 작성하여야 하나 폐기물 운반 작업 등에 대한 안전대책을 미반영함

- 작업계획서 작성 및 근로자 주지 교육
 - 화물자동차를 사용한 폐기물 운반 등 차량계 하역운반기계를 사용하여 작업 하는 경우, 근로자의 추락 및 협착 위험 등을 예방할 수 있는 안전대책을 포함하여 작업 별로 작업계획서를 작성하여야 함.
 - 차량계 하역운반기계를 사용한 작업에 대해 작업계획서를 작성한 경우, 그 내용을 근로자에게 알리고 작업지휘자를 배치하여 작업을 지휘하도록 하여야 함.
