## 재해 개요

- 2021.02.24.(수)14:50분 경 충남 천안시 소재 0000 신축건물 외곽에서 전신주를 들어 구덩이에 매립하기 위해 이동식 크레인으로 세우던 중 이동식크레인의 붐이 파손되면서 낙하하는 붐에 두부를 맞아 사망한 재해임

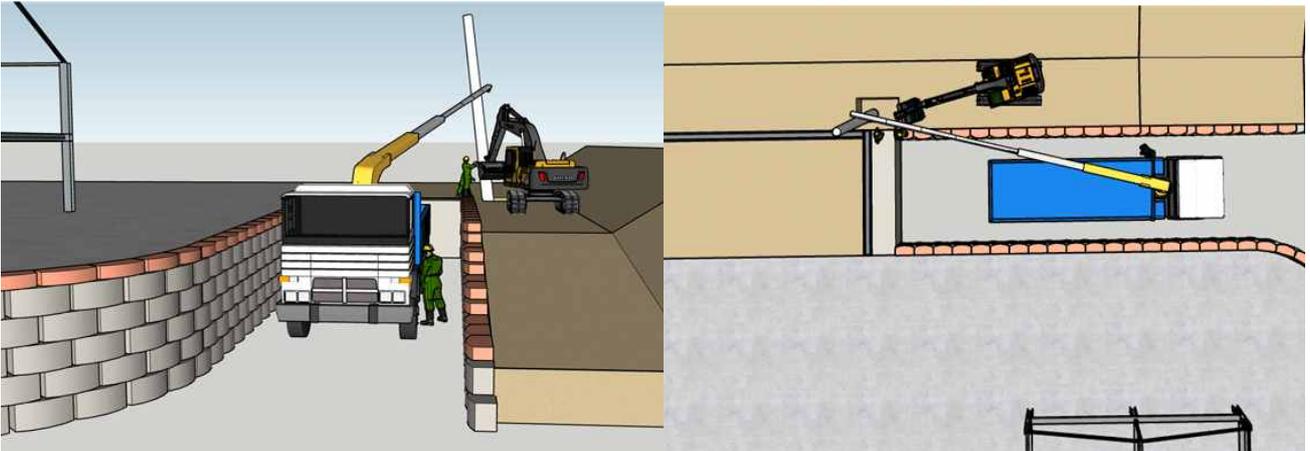
- 취급사용 제한 미준수 등 관리감독 미흡
  - 이동식크레인 작업 시 제조사에서 제공한 당해 형식의 이동식크레인 취급설명서 준수여부를 판단하기에 한계가 있으나,
  - 전신주 설치작업의 특성상, 취급설명서에 제시하고 있는 '인양물을 옆으로 끌거나 끌어당기는 작업을 하지 못하도록'하는 제한사항이 사고당시 또는 장·단기간 사용과정에서 지켜지지 않는 등 전반적으로 관리감독이 미흡하였을 가능성이 있음.
  - 또한, 중량물 취급 작업 시 사전조사를 통한 실태파악 및 적절한 안전대책이 수립되지 않음

- 작업계획서 작성 등 관리감독 강화
  - 전신주 설치 및 해체는 이동식 크레인으로 전신주를 외출걸이 하여 옮기는 중량물 취급 작업으로, 작업특성으로 인한 전신주 낙하·충돌, 크레인 전도, 굴착면 붕괴 등의 위험과 현장특성에 따른 추가적인 위험이 존재하므로, 작업 전 사전조사를 통해 실태를 파악하고 작업계획서를 작성하는 등 적절한 안전대책을 수립·실시하고
  - 특히, 크레인 붐 및 인양된 중량물이 낙하할 위험이 있는 구역에 근로자가 출입하지 않도록 작업지휘자를 지정하는 등 관리감독을 강화하여야 함
- 이동식크레인 취급작업 제한준수 철저
  - 제작사 취급설명서에서 제한하는 '인양물을 옆으로 끌거나 끌어 당기는 작업'이 수반될 가능성이 있는 전신주 설치·해체, 수목 식재 등의 작업 시 당해 이동식크레인 과 유사한 형식의 이동식크레인이 범용적으로 사용되지 않도록 하고 취급설명서에서 제시하는 작업방법 및 정격하중을 준수하여 작업을 실시할 수 있도록 관리감독 강화
