## 재해개요

- 2021. 10. 06.(수) 15:00경 전라북도 □□시 소재 ○○○현장에서, △△업체 소속 재해자가 연약지반처리공사 작업을 위한 이동 중 천공기와 공기압축기 차량 사이에 협착되어 사망한 재해임

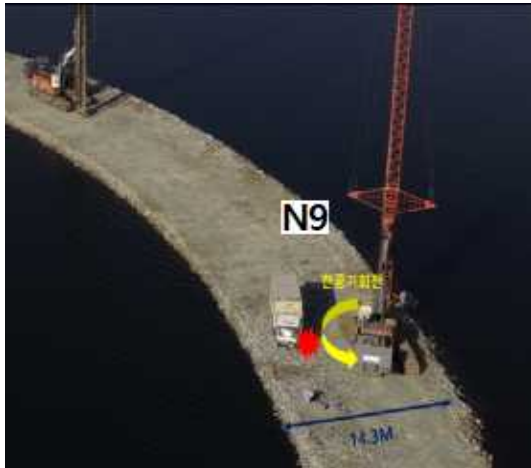
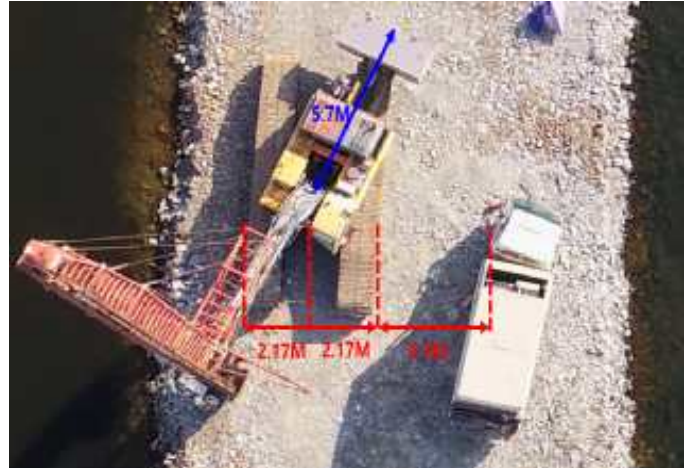
- 차량계 건설기계를 사용하여 작업 시 접촉 방지조치 미실시**
  - 차량계 건설기계(천공기-PBD)를 사용하여 연약지반개량 작업을 하는 경우 운전 중인 차량계 건설기계에 접촉되어 근로자가 부딪힐 위험이 있는 장소에 근로자 출입금지 조치 또는 유도자를 배치하여 유도자의 신호에 따라 작업하여야 하나 전담 유도자가 배치되지 않은 상태에서 천공기가 회전 중 사고가 발생함
  - ※ 재해발생 당시 지정된 신호수는 측량 업무를 수행한 것으로 확인

- 차량계 건설기계를 사용한 작업 시 접촉 방지조치 철저**
  - 차량계 건설기계(천공기-PBD)를 사용하여 연약지반개량 작업을 하는 경우 차량계 건설기계에 접촉 위험이 없도록 작업반경 내 출입금지 조치 또는 유도자를 배치하고 천공기(PBD) 운전원은 유도자의 신호에 따라 작업을 하여야 함
