## 재해개요

- 2022. 3. 14.(월) 23:05분경 대전광역시 □□구 소재 ○○○ 검수고 내, △△ 옆 바닥에서 재해자가 엎드린 채 쓰러져 있는 것을 ▽▽ 옆 작업자가 발견한 재해임

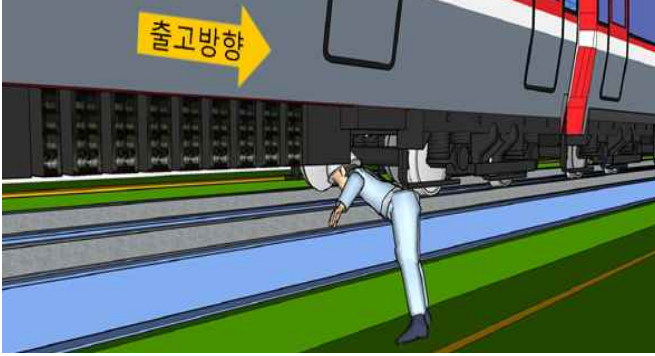
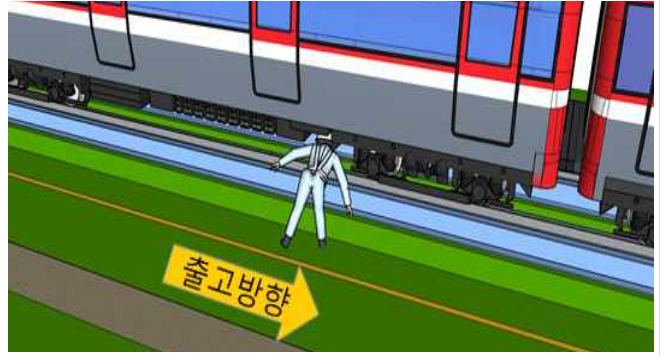
- **입환\* 작업 시 끼임 등 위험상황 발생 가능성에도 위험상황 경고 조치 등 미실시**
  - 작업자가 점검과 정비를 수행하는 검수고 내라는 점을 고려할 때 운행하는 열차에 의한 안전 사고가 발생할 우려가 있음에도 열차 출발 이후부터 출고가 완료될 때까지 인근을 확인하고 작업자와 기관사에게 위험상황을 경고할 수 있는 장치가 마련되지 않음
  - 위험성평가 시 현재 안전보건조치에 유도자를 배치하고, 검수고 내 차량 한계선 도색을 안전대책으로 제시하였으나, ① 수송원이 좌·우 확인 후 객차에 탑승하여 진행방향을 감시하는 구조 및 ② 기관사의 진행방향 시야 확보에 한계가 있는 상황을 고려하면, 진행 중인 차량 측면에서의 부딪힘 등을 확인하기에는 한계가 있음

- **입환 작업 시 접촉위험 확인 및 신호 철저**
  - 열차에 의하여 근로자에게 위험이 발생할 우려가 있는 경우 반드시 작업자와 신호하여 접촉 위험이 없음을 확인하고 운전을 재개하도록 하여야 함
- **열차 및 선로 감시방법 마련**
  - 객·화차를 견인하는 입환기 운행 시 기관사와 의사소통하는 유도자를 배치하고, 유도자가 근로자의 추락·충돌·끼임 등의 위험 요인을 감시하면서 입환기를 유도하도록 하여야 함
