## 재해 개요

- 2023. 2. 1.(수) 7:27경, 충북 □□시 △△동 소재 「○○○○」 공사 현장에서, ○○ 소속 피해자가 수직구 Top 슬라브 철근배근 작업 준비 중 맨홀 개구부에 덮여 있던 합판을 들어 올리는 과정에서 몸의 중심을 잃고 지하2층 바닥으로 떨어져(H ≍ 6.4m) 병원으로 이송되었으나 사망한 재해임

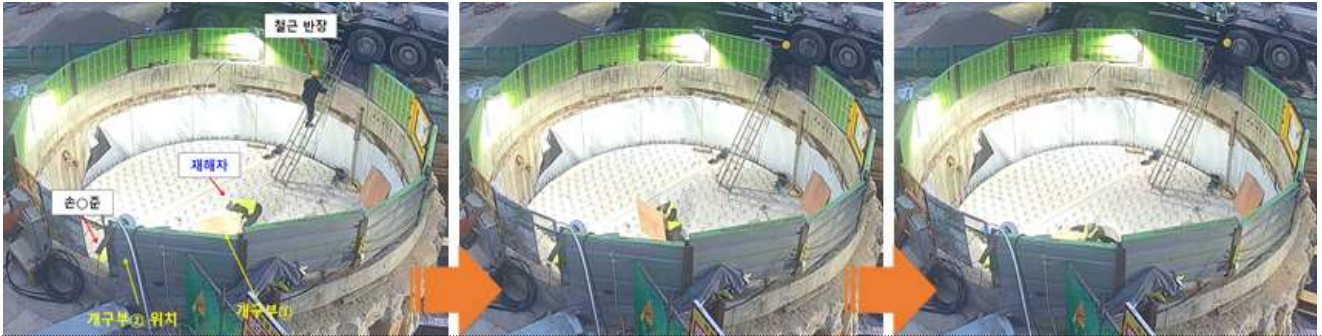
- 개구부의 추락방호조치 미흡**
  - 수직구 최상부 PC 슬라브에는 개구부가 존재하고 근로자가 개구부로 떨어질 경우 충고가 높아 재해를 입을 가능성이 높은 장소임에도, 수직구 TOP 슬라브 철근 배근 작업 시 ①근로자가 개구부로 떨어질 위험이 원천적으로 없도록 조치하거나 ②추락위험이 없어질 때까지 안전대를 착용하는 등의 추락방호 조치를 실시하지 않음
- 위험성 감소대책 검토·이행 미흡**
  - 수직구 TOP 슬라브 상부 철근 배근 작업 시 개구부 덮개를 제거함으로 발생하는 위험요인은 기존 수직구 작업 중에 발생하였던 위험요인과 동일한 위험요인이었음에도, ①이에 대한 감소대책을 수립하는 절차가 미흡하게 실시되었고 ②수시 및 일일평가를 통해 마련된 위험성 감소대책(개구부 덮개 설치, 해체 시 관리감독자 검토·승인 등) 이행 확인 또한 미흡하게 실시됨

- 개구부의 추락방호조치 실시**
  - 사고발생 장소와 같이 PC 슬라브 개구부 덮개가 상부 철근 배근 작업과 간섭되어 작업 중 개구부 덮개를 제거하여야 하는 경우, 작업 전 개구부 덮개를 PC 슬라브 하부에 설치하여 원천적으로 개구부가 발생되지 않도록 하거나 추락위험이 없어질 때까지 안전대를 착용하는 등의 방법으로 추락방호 조치를 실시하여야 함
- 위험성 감소대책 수립 및 이행 확인 실시**
  - 위험성평가 시 위험성 감소대책을 수립하는 경우 작업 방법 및 순서 등을 검토하여 위험성을 원천적으로 제거하는 방법을 우선적으로 검토하도록 하고 수립된 위험성 감소대책이 제대로 이행되는지 여부를 확인하도록 하여야 함
