## 재해 개요

- 2023. 3. 16.(목) 15:50경, 강원도 □□군 △△읍 소재 「○○○」 공사 현장에서, ○○ 소속 재해자가 작업을 마무리 하던 중 후진하는 절연 고소작업차 후미에 부딪혀 사망한 재해임

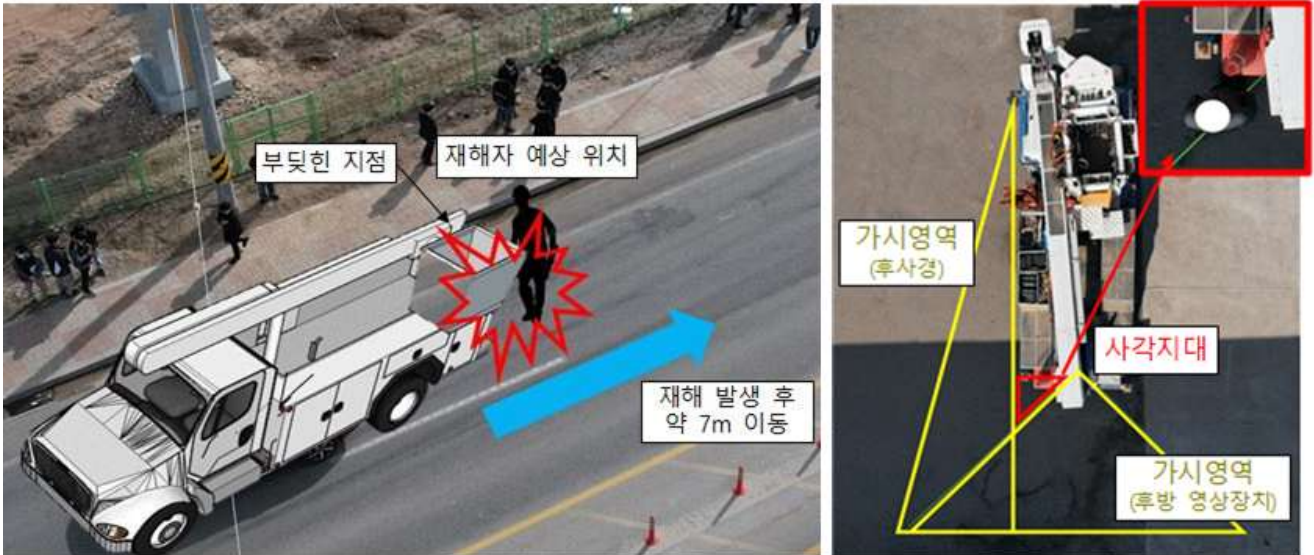
- 후방 안전장치 관리 및 후방 안전 확보 미흡**
  - 사고 차량과 같은 절연고소작업차는 운전석 후면에 설치된 고소작업대로 인하여 운전석에서 후방 시야 확보가 어려우므로 후방영상장치, 접근경고음 발생장치 등을 활용하여 후방 안전을 확보하여야 하나 미실시
- 작업계획서 작성 미흡 및 신호 업무 담당자 부재**
  - 절연 고소작업차와 같은 차량계 하역운반기계 등을 사용하여 작업 시 상세한 운행경로 및 안전한 작업방법 등을 포함한 작업계획서를 작성하고 신호수를 배치하여야 하나, 미이행

- 차량계 하역운반기계 후방안전장치 관리 및 안전 확보 철저**
  - 차량계 하역운반기계 사용 작업 시 후방의 위험상황 인지를 위한 후사경, 후방영상장치, 접근경보장치 등이 정상 작동하도록 관리를 하여야 함
- 작업계획서 작성 및 신호업무 담당자 지정**
  - 차량계 하역운반기계 등을 사용하여 작업 시 사전에 위험예방대책 및 차량의 운행경로, 안전한 작업방법 등을 포함한 작업계획서를 작성하여야 하며, 해당 내용대로 작업이 이루어 질 수 있도록 근로자에게 알리고 작업지휘자를 배치하고 신호 업무 담당자를 배치하여 근로자가 접촉되지 않도록 하여야 함
