# 후진하는 지게차와 충돌

## 재해개요

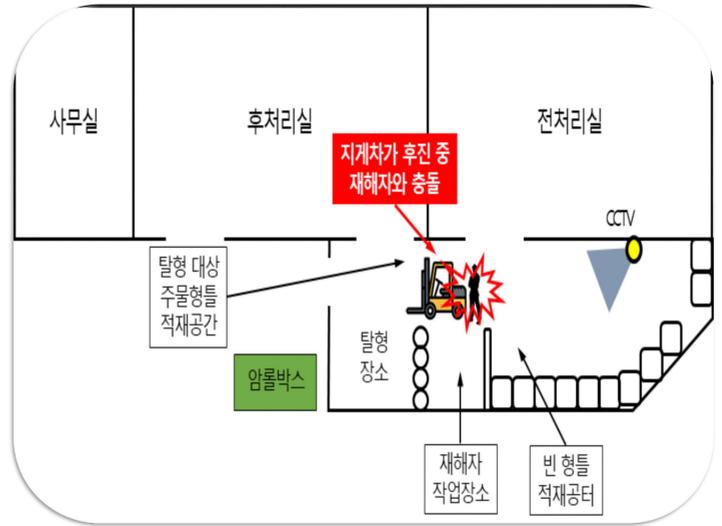
2022. 00. 00.(수) 경기 소재 사업장 내 지게차가 주물형틀을 싣고 후진하는 과정에서 근로자가 지게차와 충돌하여 넘어지며 머리가 바닥에 부딪히고 다리가 지게차 바퀴에 깔리면서 사망한 재해임

- 1 접촉의 방지 조치 철저**
  - 근로자와 접촉되어 위험해질 우려가 있는 장소에 근로자 출입 금지하거나 작업지휘자 또는 유도자 배치 후 차량유도
- 2 지게차 후방충돌 방지조치 실시**
  - 지게차 후진경보기와 함께 경광등, 후방감지기 등 후방 확인 가능장치를 설치
  - 주기적 지게차 전·후면 유리 오염물 등을 제거하여 후사경을 통한 후방시야 확보
- 3 안전수칙 포함한 작업계획서 작성 및 이행**
  - 지게차 안전수칙 및 올바른 작업방법, 작업현장 상태 등이 반영된 작업계획서 작성 후 작업계획이 현장에서 이행될 수 있도록 교육 및 관리감독 강화
- 4 자격을 갖춘 운전자의 지게차 운전**
  - 보유·사용 중인 지게차 형식 및 용량에 따라 적합한 조종자격을 갖춘 운전자 지게차 운전
- 5 통로 구분 및 작업공정 재배치**
  - 후 공정을 위한 지게차의 이동동선과 타 공정의 근로자 이동동선이 겹치지 않도록 별도의 통로 구분 및 작업공정 재배치

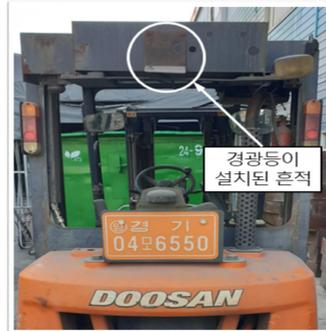
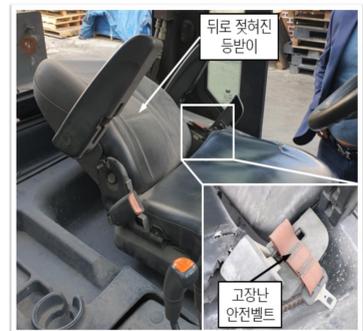
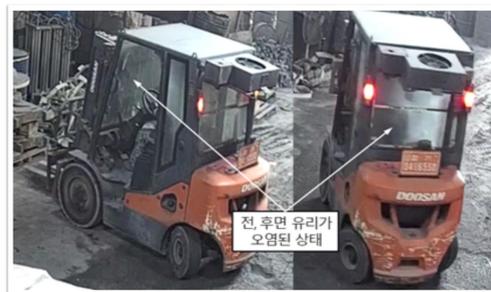
- (지게차 후방확인장치) 후진 등 점등 정상, 후진경보기 설치되어 경보음 발생, 경광등 미설치, 전조등 고장
- (지게차 운전석 및 유리) 운전석 등받이 과도하게 젖힌 상태, 안전벨트 사용불가 전후방 유리 오염으로 시야 방해
- (기타) 후미등, 백레스트, 헤드가드, 후사경 정상
